# VLHKOSTNÍ PORUCHY ZPŮSOBENÉ NEVZDUCHOTĚSNOU OBÁLKOU STAVEB

Při posudkové a konzultační činnosti se pravidelně, zejména s příchodem chladnějších období roku, setkáváme s vlhkostními poruchami obalových konstrukcí zapříčiněnými jejich průvzdušností. Na dvou příkladech se zaměříme na tento typ poruchy v detailu napojení obvodové stěny a ploché střechy. Třetí příklad doplní předchozí dva ve vztahu k problematice vzduchotěsnosti konstrukcí z dutinového zdiva.

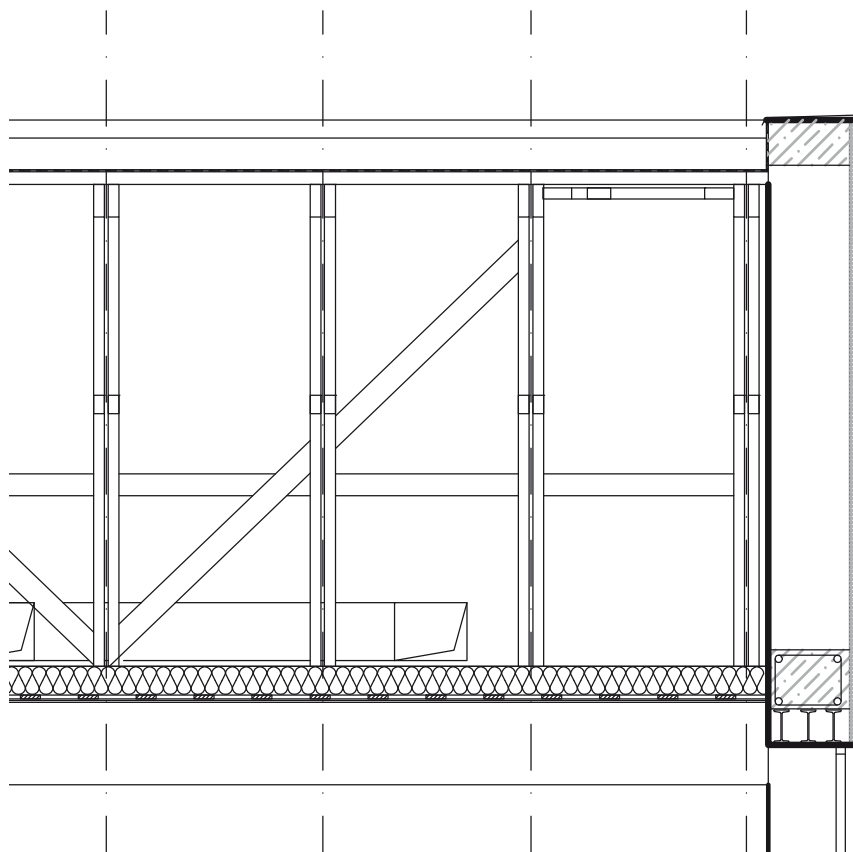
01

Stavba byla dokončena již v 70. letech minulého století. Bazén byl zastřešen plochou dvouplášťovou větranou střechou typické skladby, s tepelnou izolací na spodním a hydroizolací na horním plášti /obr. 01/.

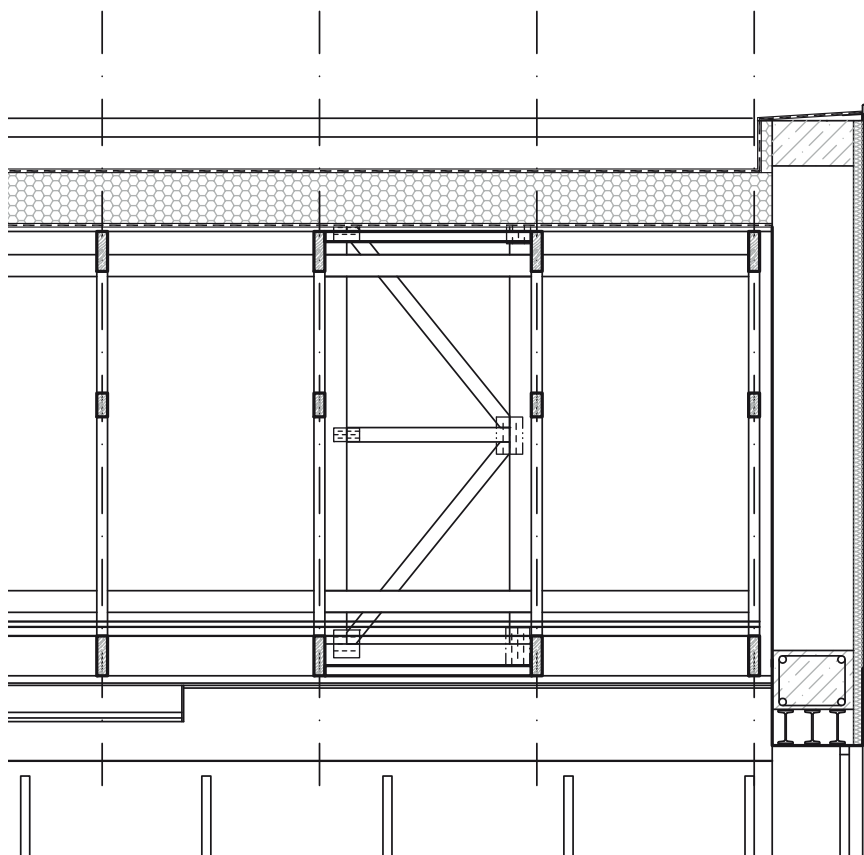
02

náhradě obou pláštů i nosné konstrukce. Původní nosná ocelová příhradovina byla nahrazena za dřevěné sbíjené vazníky. Skladba byla koncipována opět jako dvouplášťová, nově však s uzavřenou vzduchovou vrstvou a s většinou funkčních vrstev na horním plášti (parozábrana, tepelná izolace, hydroizolace) /obr. 02/.

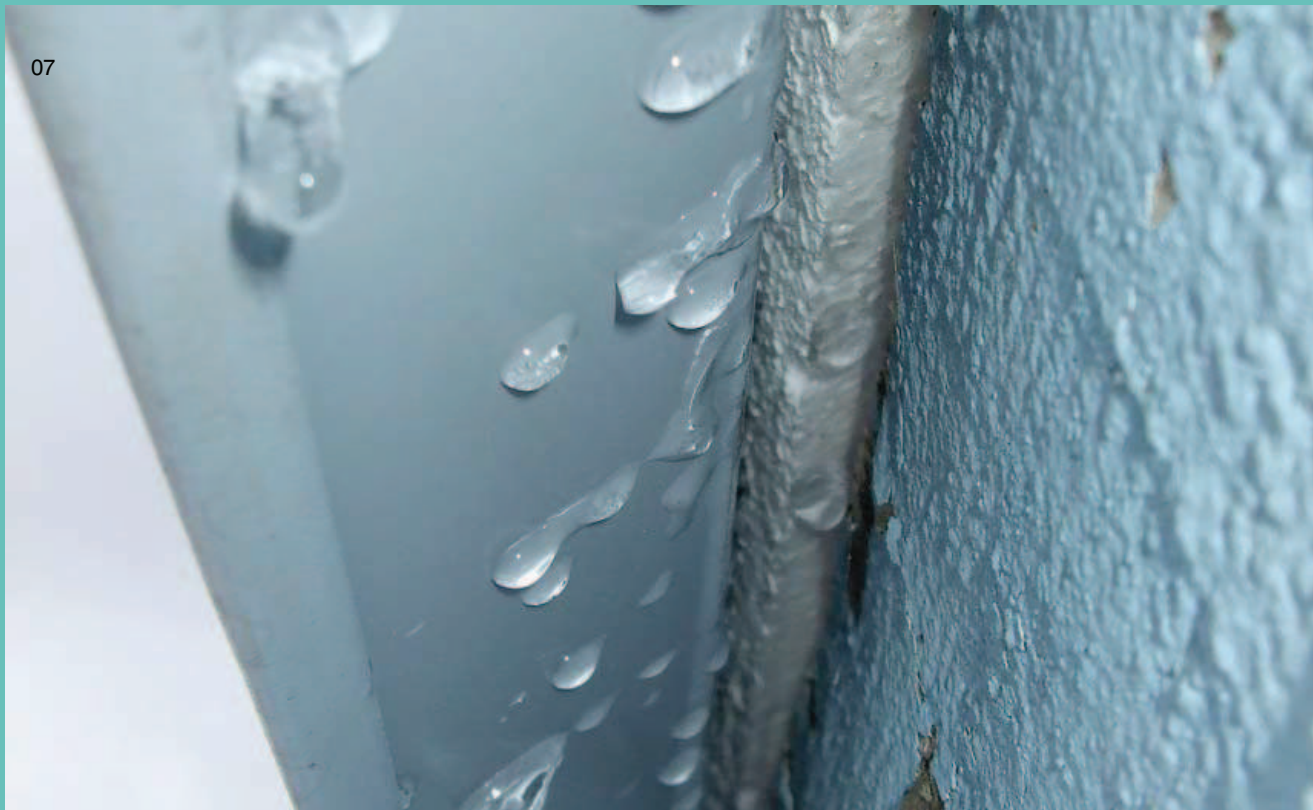
07

parozábrana byla ukončena pod úrovní hydroizolace /obr. 06/. Vodorovná hydroizolace byla ukončena na zateplení atiky, takže její lišta nemohla přitlačit okraje parozábrany (navíc ukončena nízko). Volná spára mezi parozábranou střechy a atikou umožnila proudění vnitřního teplého vzduchu (obsahujícího značné množství vody ve formě páry – viz /tab. 1/) do skladby horního pláště a pod konstrukci na atice. Vodní pára v chladných partiích skladby kondenzovala, případně dále pronikala k obvodu stavby. Tomu nasvědčoval zmražený kondenzát na vnitřní straně oplechování ukončujícího fólii /obr. 07/. Schéma poruchy je znázorněno modrou šipkou na /obr. 08/.

- zajištění vzduchotěsnicí úpravy na vnitřním povrchu obvodového zdiva v úrovni střechy (např. omítnutím);
- těsné ukončení parotěsnicí vrstvy na atice (optimálně vyvedením a plošným navařením až po její korunu, aby se omezilo riziko průběžné netěsnosti);
- navýšení tloušťky tepelné izolace detailu atiky pro zajištění konstrukční ochrany dřeva horního pláště (vyloučení takových tepelněvlhkostních podmínek, při kterých by hmotnostní vlhkost dřevěných vazníků resp. záklopu horního pláště překročila 18%).

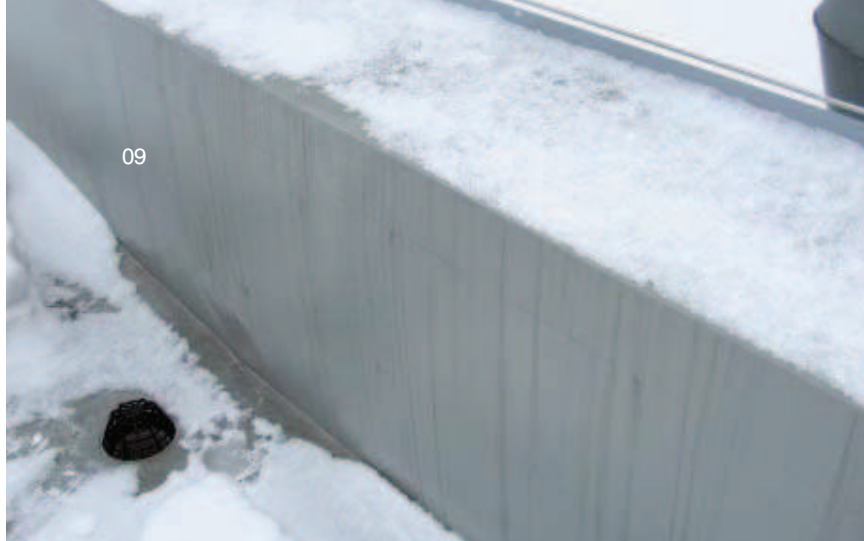
09

Je třeba podotknout, že tlakový rozdíl vyvolávající proudění mezi interiérem a exteriérem byl vedle gradientu teploty umocněn přetlakovým režimem vzduchotechniky. Vnitřní teplý a vlhký vzduch tak byl do obvodových konstrukcí tlačěn. To bylo patrné z vyboulení fólie na stěnách atiky /obr. 09/.

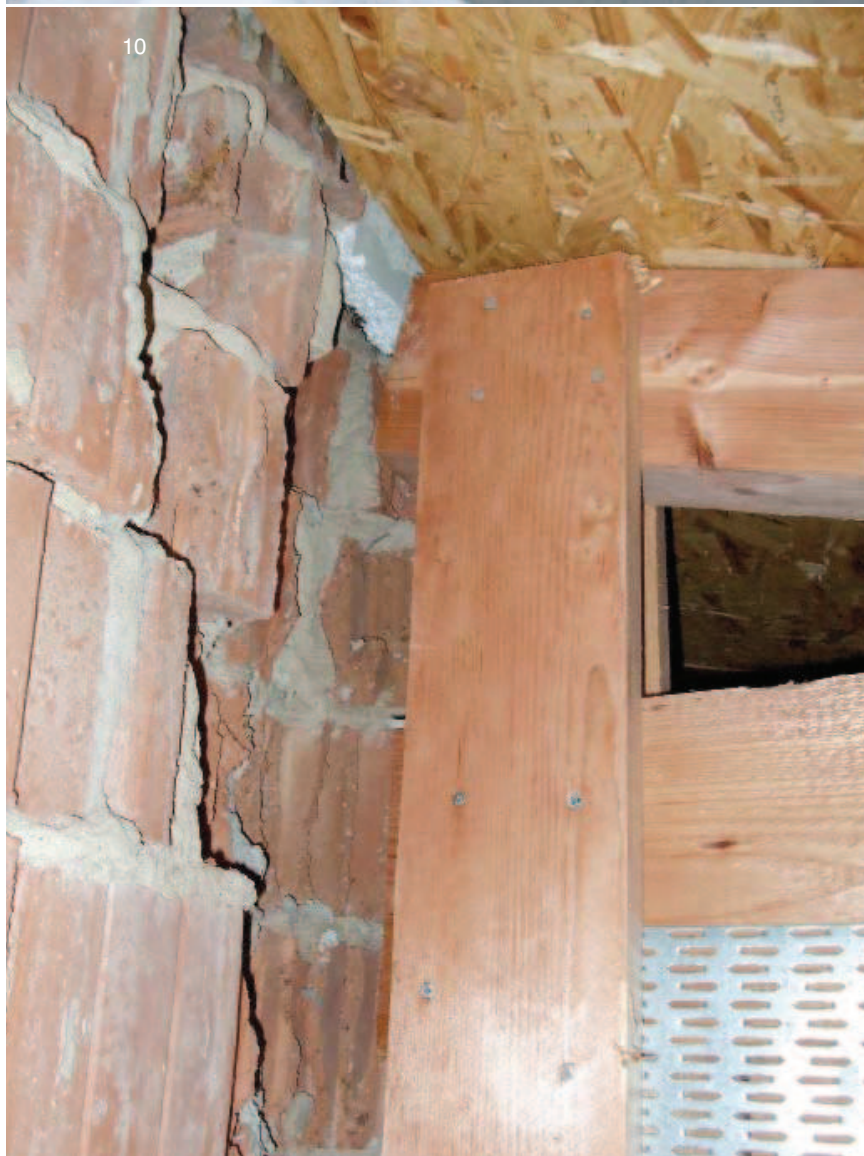
10

Netěsná spára mezi střechou a stěnou byla hlavní příčinou poruchy. Nikoliv však jedinou. Pokud se podíváme na detail napojení střechy a stěny důkladněji, všimneme si, že zdivo obvodové stěny z dutinových cihel není omítnuté, v místě uložení vazníků je struktura zdiva otevřena vysekanými kapsami /obr. 10/. Cesta pro pronikání vzduchu do exteriéru je tak otevřená i labyrinthem dutin zdiva a nedokonale promaltovaných ložných spár (na /obr. 08/ znázorňuje fialová šipka). Touto cestou také zřejmě docházelo k šíření vodní páry do kontaktního zateplení stěny, což vedlo k poruchám /obr. 11/.

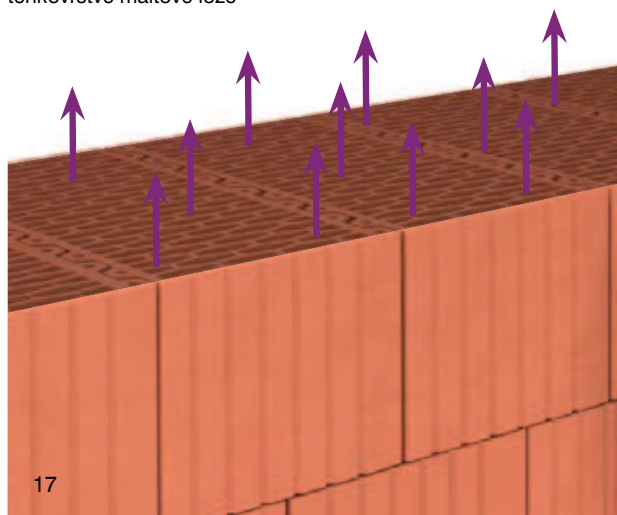
Schéma pronikání ložnou spárou:  
tenkovrstvé maltové lože

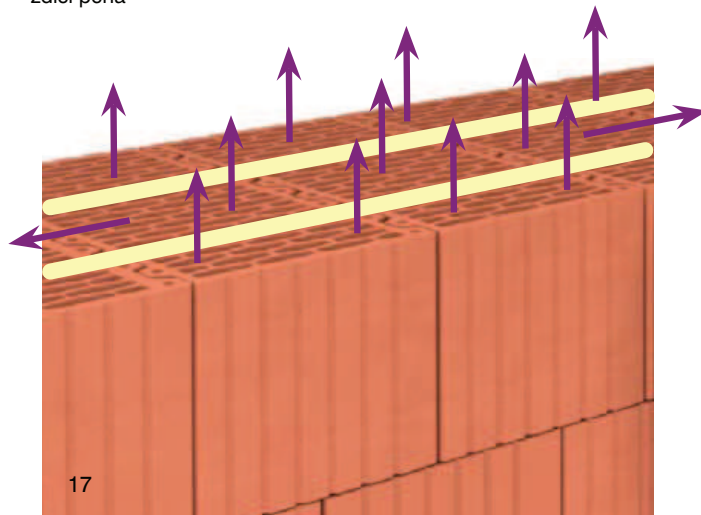
Schéma pronikání ložnou spárou:  
zdicí pěna

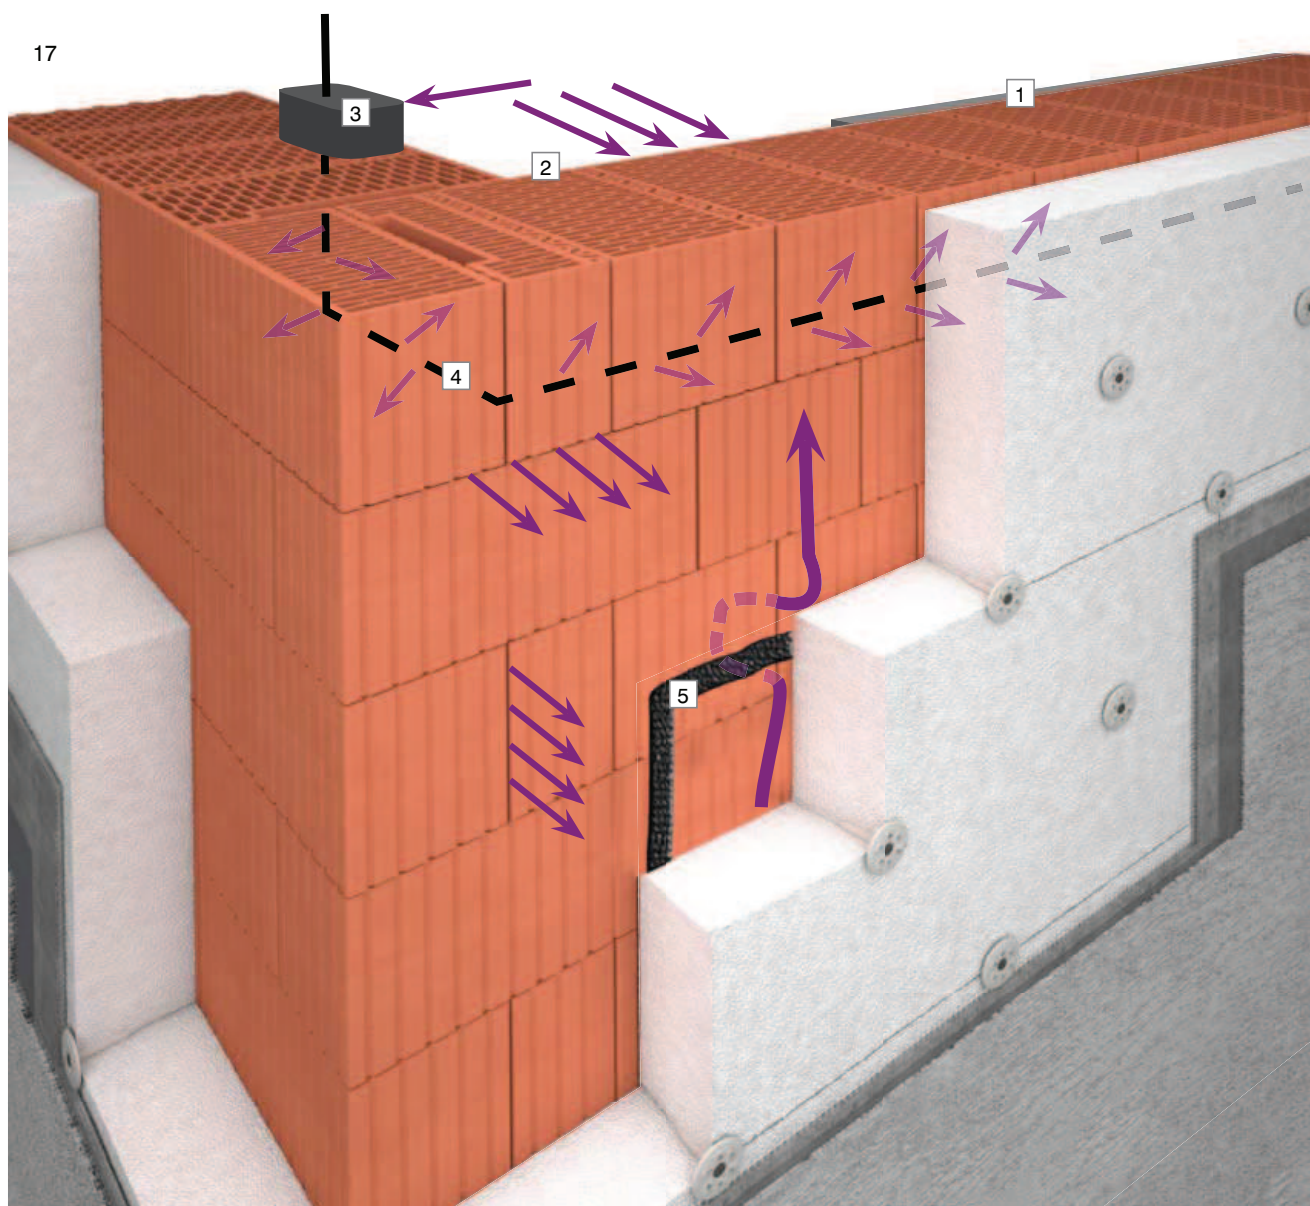
Schéma pronikání vzduchu stěnou z dutinových cihel bez vzduchotěsnících opatření (pro směr INTERIÉR → EXTERIÉR)

- 1 omítnutý vnitřní povrch
- 2 absence vnitřní omítky – otevřená struktura zdiva
- 3 prvek elektroinstalace (zásuvka, vypínač, svorkovnice apod.) – otvor do struktury zdiva
- 4 kabelový rozvod elektroinstalace
- 5 obvodový rámeček lepidla na spodním povrchu desky izolantu
