REKONSTRUKCE STŘECHY AQUACENTRA V BOHUMÍNĚ

Ing. Jiří Vilášek | technik pro pobočky Ostrava, Karviná, Třinec
jiri.vilasek@dek-cz.com | 739 588 400

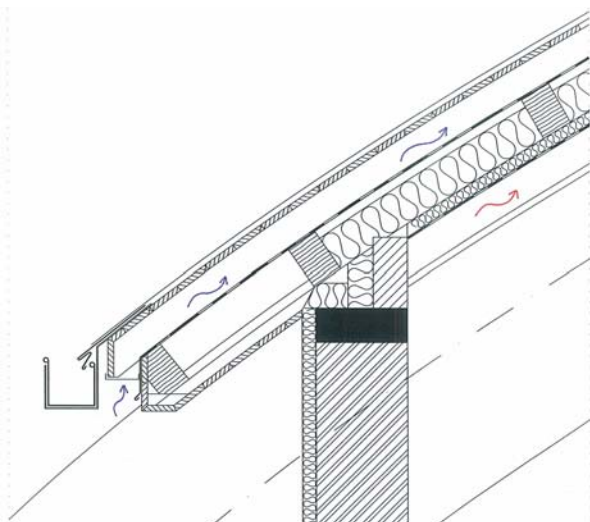
02

Na nosné konstrukci střechy bazénové haly byla navržena a provedena lehká tříplášťová střecha /obr. 02/.
