# PROFILOVANÁ FÓLIE V HYDROIZOLACÍCH SPODNÍ STAVBY

PROFILOVANÉ FÓLIE VYTVÁŘENÉ NA BÁZI TUHÉHO PVC SE V NABÍDCE ČESKÉHO VÝROBCE OBJEVUJÍ V POLOVINĚ 90. LET MINULÉHO STOLETÍ. JSOU DEKLAROVÁNY JAKO VÝROBKY UMOŽŇUJÍCÍ VYTVOŘENÍ VODOTĚSNÝCH A PLYNOTĚSNÝCH POVLAKOVÝCH IZOLACÍ. ZÁROVEŇ SE OPRÁVNĚNĚ ZDŮRAŽŇUJE JEJICH VÝHODNÁ DRENÁŽNÍ FUNKCE. NEPROPUSTNOST SPOJŮ PÁSŮ JE ŘEŠENA POMOCÍ SAMOLEPÍCÍCH PÁSEK NEBO TMELŮ.

Naznačené závěry dokládají i dva příklady z praxe, řešené v expertní a znalecké kanceláři v posledním desetiletí.

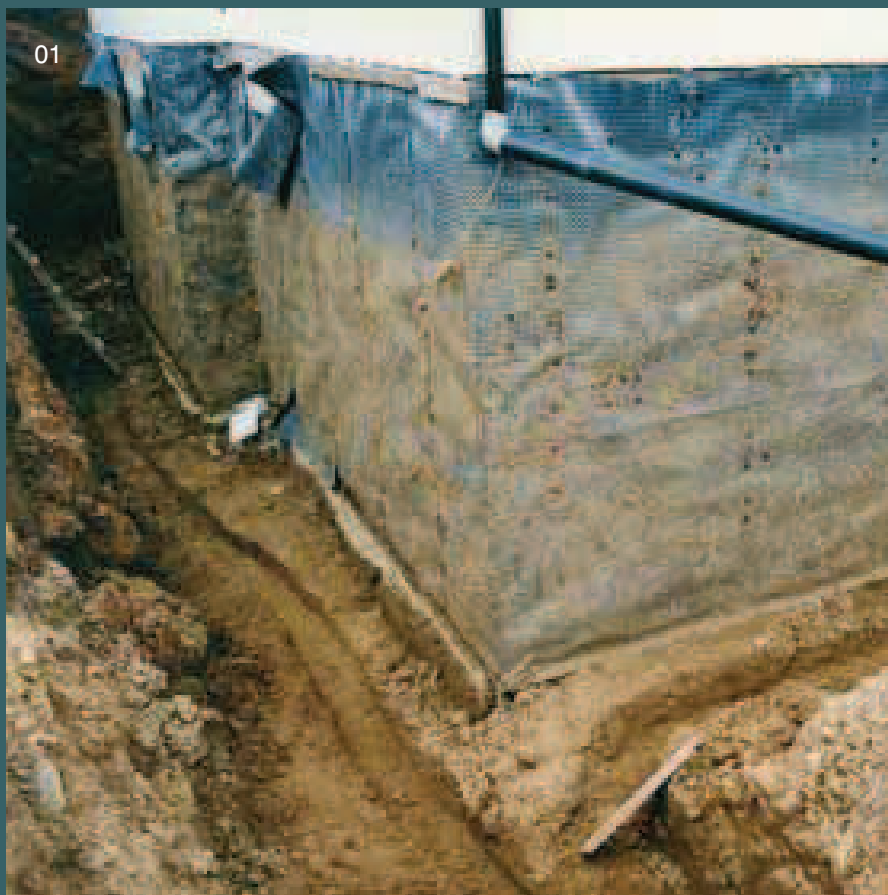
V duchu projektu byla stavba realizována /foto 01/. Krátce po provedení zásypů se objevilo vlhnutí zdiva v patě stěn /foto 02/. Strany se po průzkumu provedení izolace

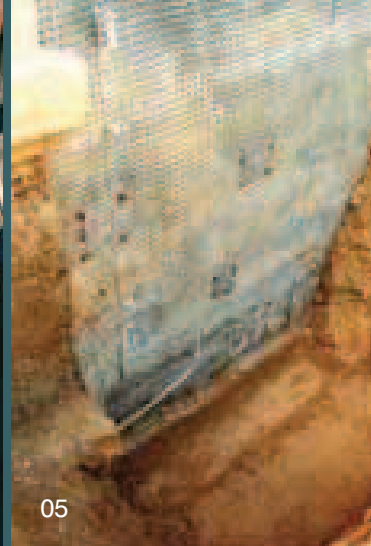
05

Zjistilo se, že budova je založena v jílu /foto 05/, tedy v nepropustném horninovém prostředí. Drenáž užita nebyla.

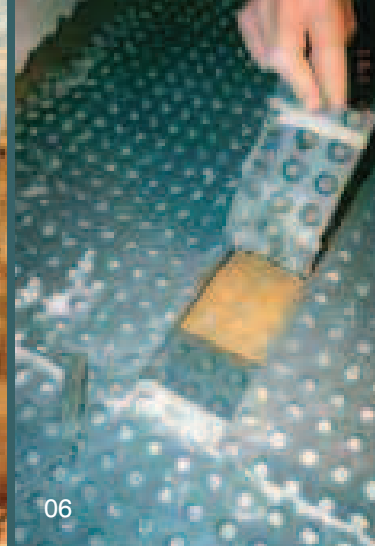
06

Profilované fóliové pásy byly v ploše podlahy spojovány tmelem /foto 06/. Pod pásy nalezena tenká vrstva vody.

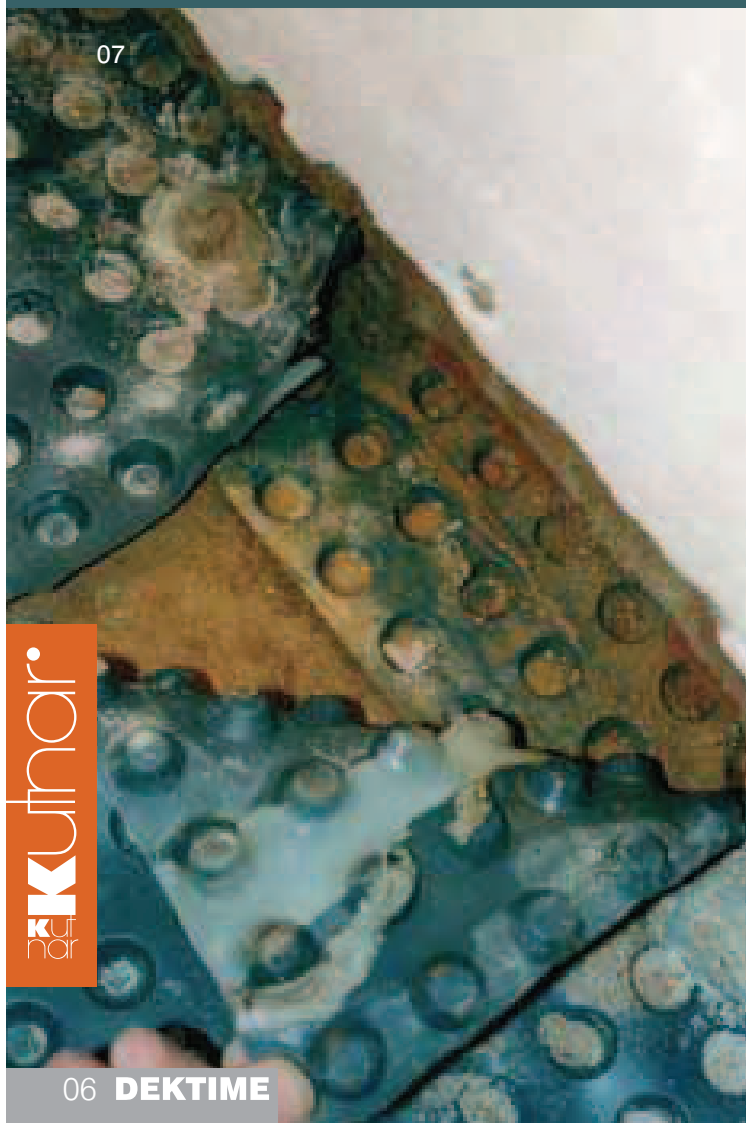
07

Etapový spoj v místě napojení později kladené profilované fólie podlahy na profilovanou fólii podloženou pod obvodovou stěnou vykazoval zjevné nedostatky. Kontaktní plocha nebyla při realizaci řádně očištěna od jemných nánosů zeminy /foto 07/, tmel bylo možno z povrchu pásu snadno stáhnout /foto 08/.

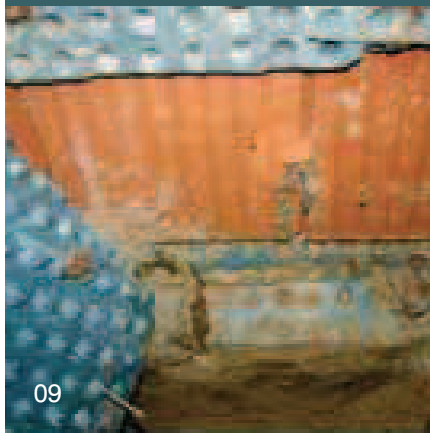
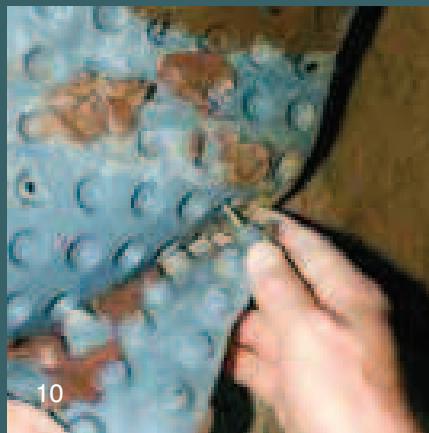
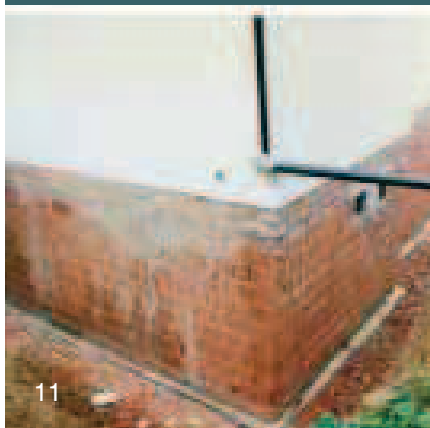
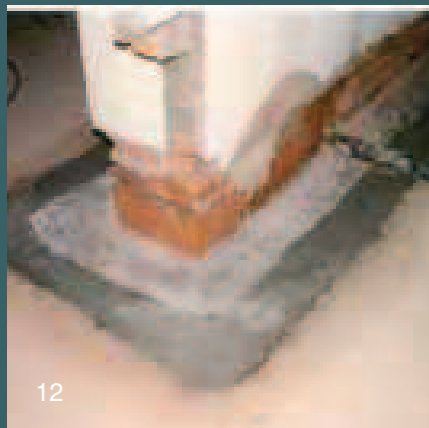
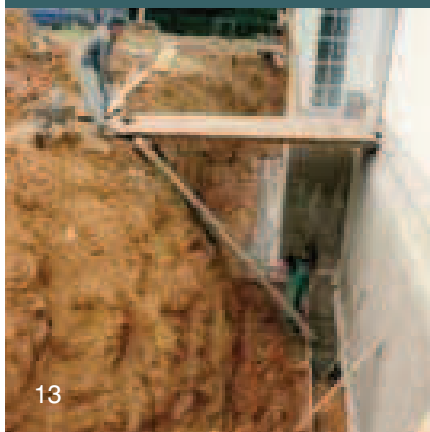
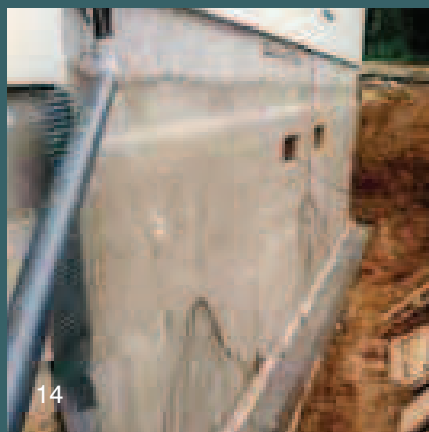
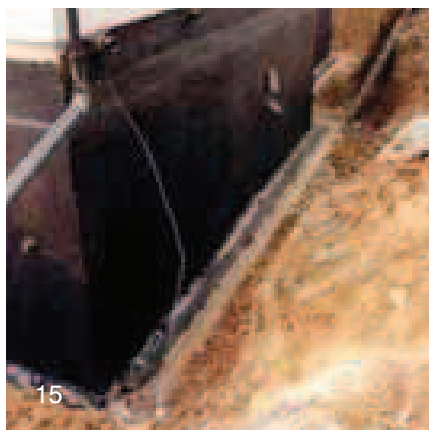
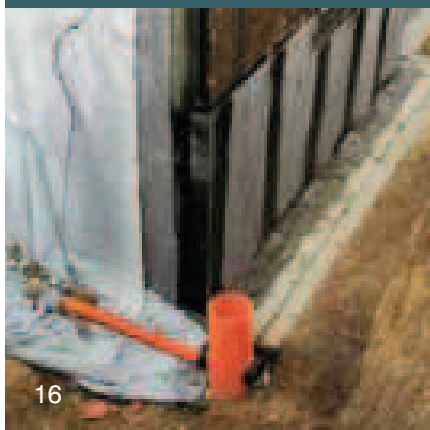
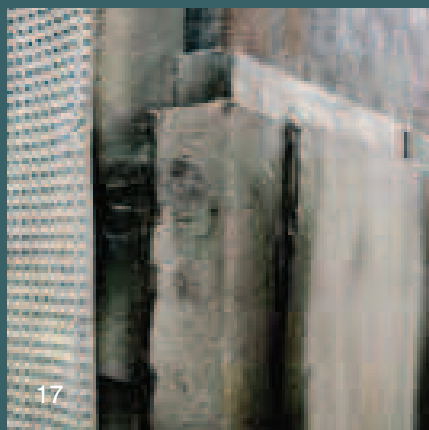
Také protilehlý spoj vertikálně probíhající profilované izolace stěny na fólii vycházející z pod stěny neposkytoval záruku nepropustnosti pro vodu. Zjištěn příliš krátký přesah fólií, zanesení styku zeminou, nedokonalé tmelení i průrazy spodní folie hřebíky, byť s hlavami těsněnými tmelem /foto 09, 10/.

Po zjištění uvedených skutečností rozhodnuto profilovanou fólii ze stěn strhnout, což se také stalo /foto 11/, a celý objekt nově izolovat

asfaltovými pásy. Znamenalo to podbourat vnitřní i vnější stěny a příčky a postupně do otvorů vložit jeden modifikovaný asfaltový pás /foto 11, 12/. V ploše podlahy byla profilovaná fólie, krytá mazaninou z cementové malty, ponechána, s tím, že celé souvrství bude zakryto pásem SKLOBIT.

Po omítnutí vnějších povrchů suterénních stěn se přistoupilo k betonáži lůžka pro zpětný spoj v patě stěny /foto 13, 14/.

Následovala penetrace podkladu /foto 15/ a postupné natavení dvou asfaltových pásů SKLOBIT /foto 16/. K ochranné funkci a k funkci vertikální drenáže se tentokrát s výhodou použily profilované fólie propojené s horizontální drenáží /foto 16, 17/. Následoval hutněný zásyp výkopu a hrubá úprava terénu /foto 18/. Pozdější sledování suterénních prostor prokázalo úspěšnost zákroku /foto 19/.

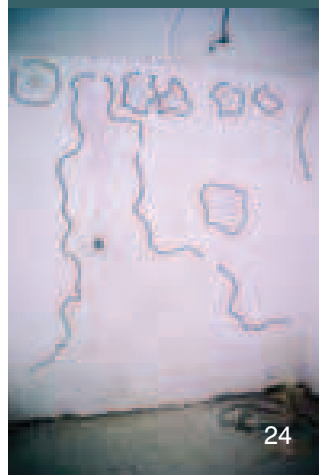
24

Po dokončení hrubé stavby a provedení zásypů se vyskytlo v menším rozsahu vlhnutí suterénních stěn /foto 24/, ale zejména vlhnutí povrchu hrubých podlah v suterénu /foto 25/. Následně zkoumány příčiny. Sondy prokázaly provedení povlakové izolace do zděné ochranné vany. Styk profilované fólie s hladkou fólií v patě hydroizolační konstrukce ukázal postup i výsledný sled vrstev v kontrolovaném místě /foto 26, 27, 28/. Spoj povlaků byl tmelen spojitě. Chyby nebyly nalezeny. Další pozornost se soustředila na zjevně vadná místa povlaku v podlaze. V kritických místech s průsaky /foto 29/ nalezena pod povlakem souvislá vrstva vody /foto 30/. Styky pásů byly svrchu přelepeny páskou, a to kvůli blokaci pronikání cementové směsi do styku /foto 31/. Dále zjištěno, že v kontaktní spáře pásů se nachází tmelem nespojená místa /foto 32/. Záhadou bylo, kde se bere voda pod povlakem v podlaze, když se prokázala dobrá funkce provedené drenáže /foto 33/. Určité vysvětlení dává fotografie podkladu izolace suterénu z doby výstavby budovy /foto 34/, na které jsou vidět prohlubně zaplněné srážkovou vodou. Dle všeho došlo po dokončení hrubých terénních úprav k průsaku srážkové vody násypem a poté přizdvíhku, k jejímu propadu či průsaku textilií až na podkladní mazaninu z cementové malty a k následnému soustředění v prohlubních podkladu. Netěsnými místy v tmelených spojkách profilovaných pásů pak voda dále prosakovala do krycí mazaniny z cementové malty a kapilaritou se dostávala k povrchu podlahy. Schéma procesu – viz obr. /1/.

Vlhké skvrny na vnitřních površích stěn patrně souvisely s přímými průsaky srážkové vody za fóliový povlak v důsledku zatím pouze rozpracovaného detailu ukončení povlaku u terénu.
