# VLHKOSTNÍ PORUCHY VNĚJŠÍCH OMÍTEK NOVOSTAVBY

Ing. Jan Matička | specialista DEK a.s., znalec  
jan.maticka@dek-cz.com | 731 421 971

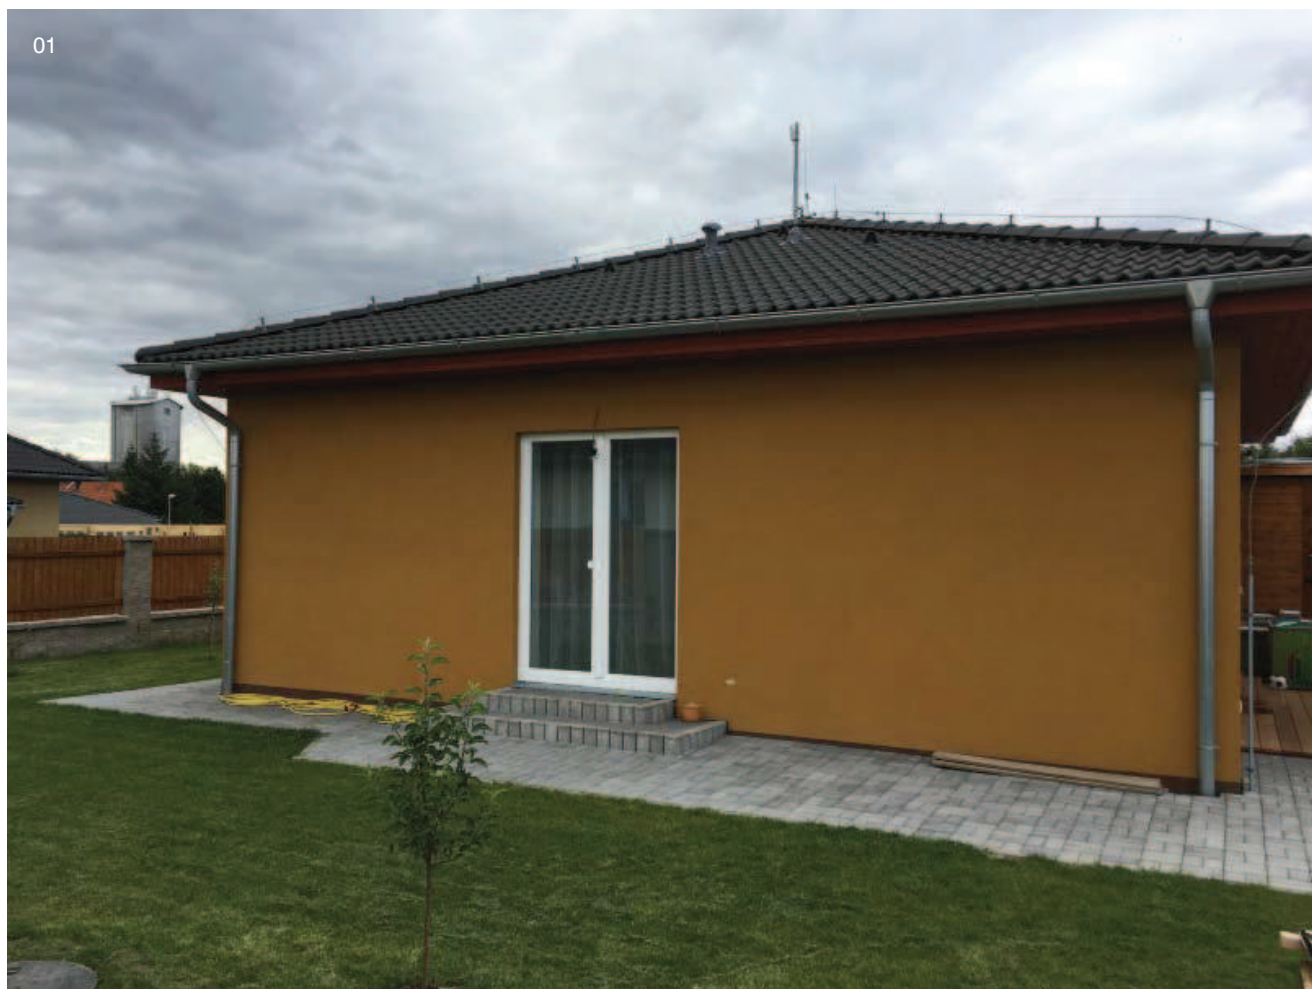
S vlhkostními poruchami vnějších omítek se často setkáváme u starých staveb s dožilou nebo nerealizovanou hydroizolací. Už ne tak často se tato problematika očekává u novostaveb, proto je popisovaný případ pozoruhodný. Zajímát nás bude povrch fasády přízemního nepodsklepeného bungalovu /obr. 01/ s vodorovnou hydroizolací nad úroveň terénu. Obvodové stěny jsou jednovrstvé z cihelných dutinových tvarovek bez přidané tepelné izolace. Sokl je zateplen extrudovaným polystyrenem. Kolaudace domu proběhla v roce 2014. Zpevněné

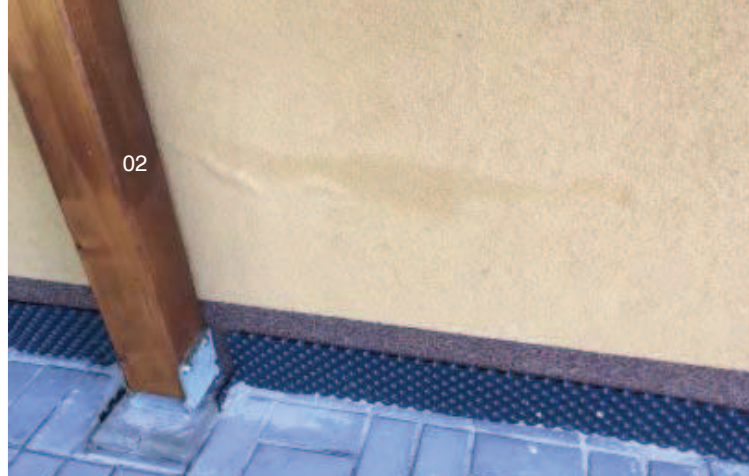
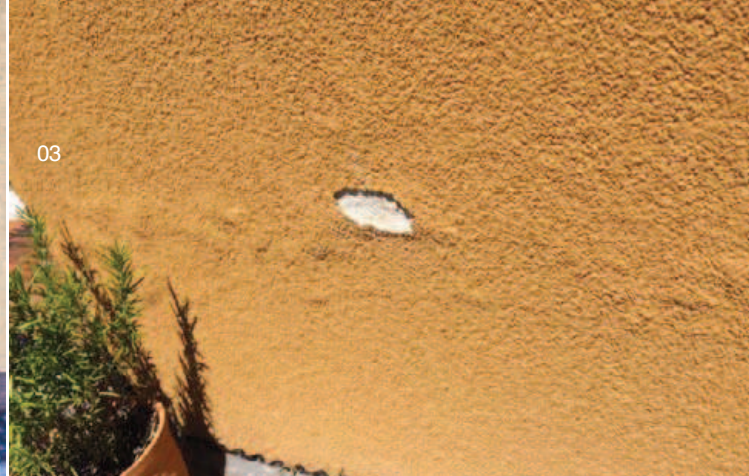
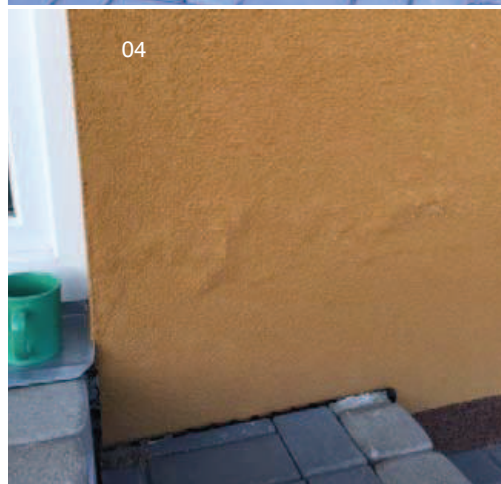
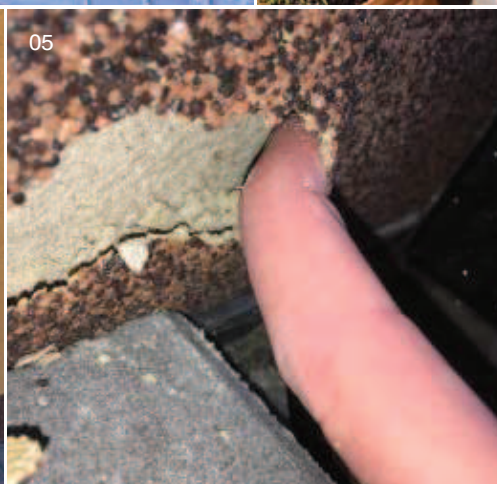
plochy v okolí domu si provedl majitel svépomocí po kolaudaci. Na podzim roku 2015 začaly vznikat první puchýře na omítce ve spodních partiích obvodových stěn /obr. 02–05/.

v pořádku. Z jedné strany k domu přiléhá přístřešek parkovacího stání, který chrání stěnu domu před srážkami. Přesto i pod ním se vlhkostní poruchy na omítce vyskytují /obr. 02/. Bylo zjištěno, že dešťové svody ze střech jsou napojeny do lapačů střešních splavenin, dešťové odpadní potrubí vedoucí pod zemí do vsakovací jímky je však provedeno z flexibilního perforovaného potrubí /obr. 06, 07/. Dochází tak ke spolehlivému zavlažování obvodu stavby při každém dešti. Jak se ale voda dostane až do výšky přibližně 50 cm nad terén?

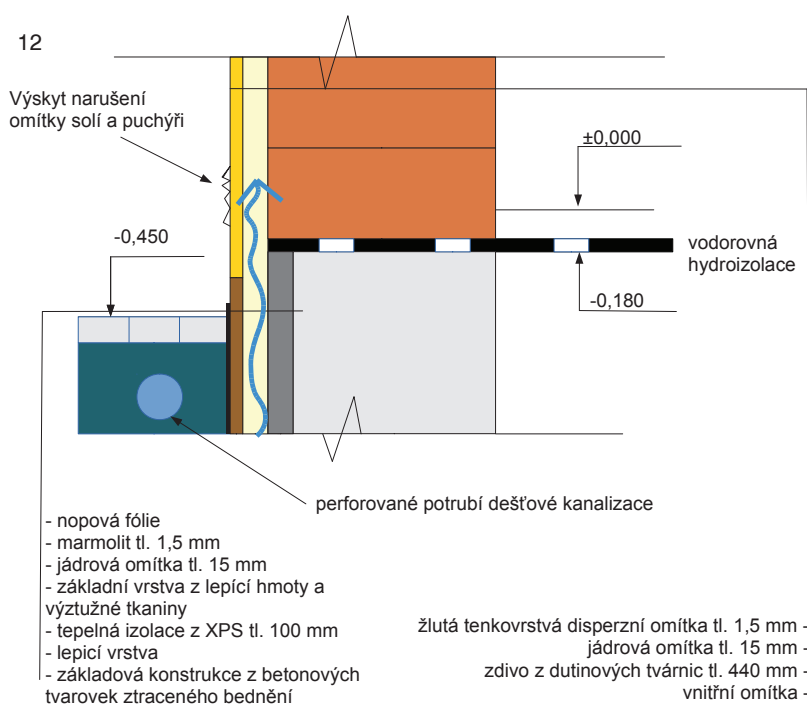
hydroizolací byla také suchá. Povrch základové konstrukce po odhalení tepelné izolace byl mokrá. Zjištěná geometrie detailu je znázorněna na schématu /obr. 12/.

byla suchá. Sondou bylo zjištěno nestandardně zhotovené omítnutí domu jádrovou omítkou až pod úroveň terénu. Jádrovou omítkou byla vytvořena pórovitá transportní cesta pro vodu ze zeminy kolem domu, která byla navíc významně dotována vodou z dešťových svodů rozváděnou po obvodu domu perforovaným potrubím. Voda

Nápravná opatření musí zajistit jak přerušení vztlínání vody omítkou, tak současně omezit dotaci okolí domu dešťovou vodou svedenou ze střechy. To znamená nahradit perforované potrubí plným potrubím

až ke vsakovací jímce. Dále bude třeba odstranit veškerou zasolenou omítku s rezervou až 50 cm nad výskytem puchýřů. Po těchto zásazích bude nutné obnovit omítky domu, ovšem s ukončením podkladní jádrové omítky nad soklem domu, tedy s přiznaným odskokem. Sokl bude třeba opatřit základní vrstvou. Pro sjednocení vzhledu původních a opravovaných ploch fasády bude nutný celoplošný barevný nátěr.
