# POROVNÁNÍ SKLADBY STRECHY

## S TEPELNOU IZOLACÍ MEZI KROKVEMI A SKLADBY TOPDEK Z HLEDISKA STAVEBNÍ FYZIKY S VYUŽITÍM TERMORIZNÍ KAMERY

JEDNOU Z PRVNÍCH REALIZACÍ SYSTÉMU TOPDEK BYLA STŘECHA NA RODINNÉM DOMĚ VE VELKÝCH LOSINÁCH (JESENÍKY, NADMOŘSKÁ VÝŠKA 419 M.N.M). REALIZOVALA SE ZDE SKLADBA S TEPELNOU IZOLACÍ ZE STŘEŠNÍCH DÍLCŮ POLYDEK TL. 140 MM. STŘECHA BYLA POKRYTA MALOFORMÁTOVOU PLECHOVOU ZÁMKOVOU STŘEŠNÍ KRYTINOU DEKTILE.

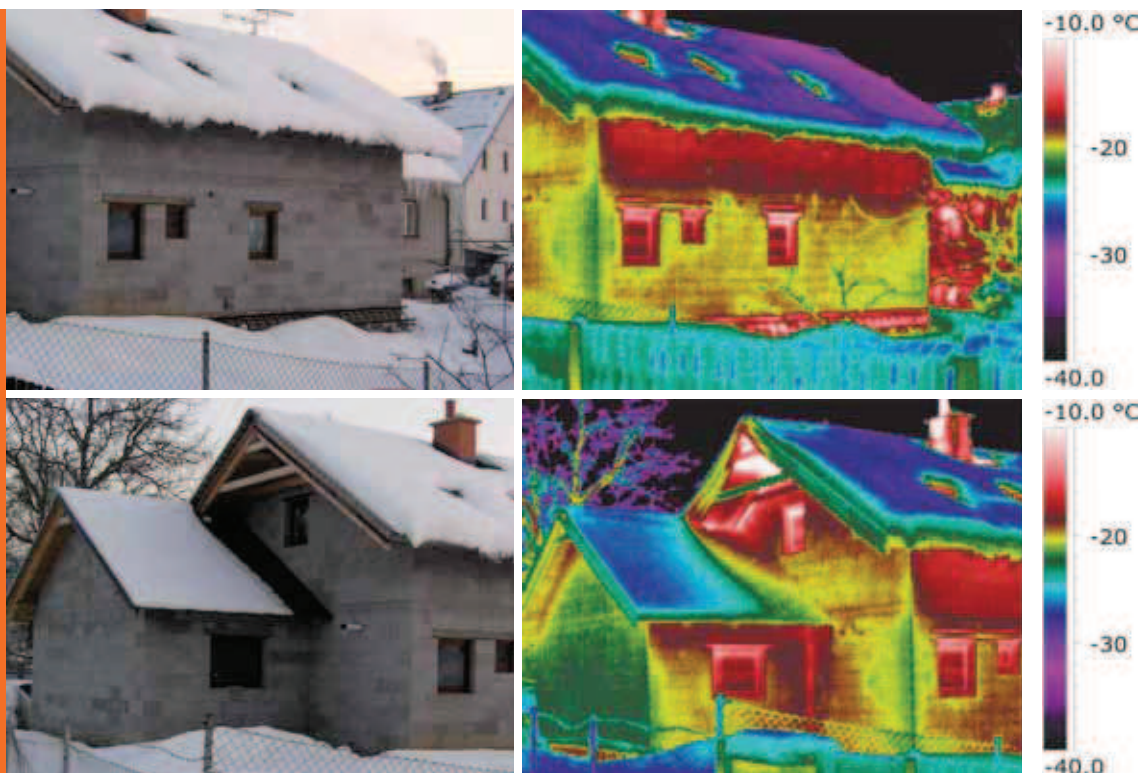
### RD VELKÉ LOSINY

V ploše střechy nejsou patrné žádné teplotní anomálie. Pouze v místě střešních oken je patrná zvýšená povrchová teplota.

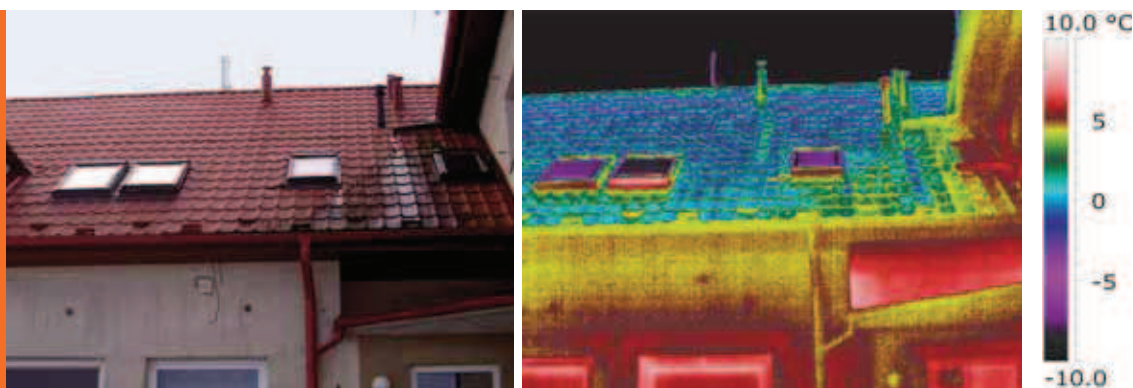
### MŠ NOVÉ VESELÍ

Vzhledem k účinně větrané (prochlazované) vzduchové mezeře nejsou v ploše střechy zaznamenány teplotní anomálie.

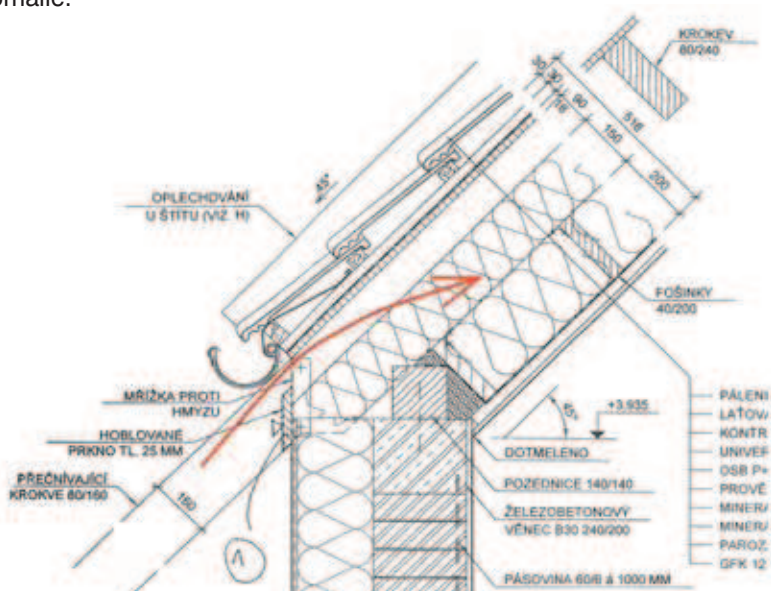
### RD JESENICE

Termovizní snímek z exteriéru není k dispozici. K dispozici je však řešení detailu v oblasti okapu dle projektové dokumentace. Dřevěné fošny roštu byly při provádění nahrazeny plechovými prvky.

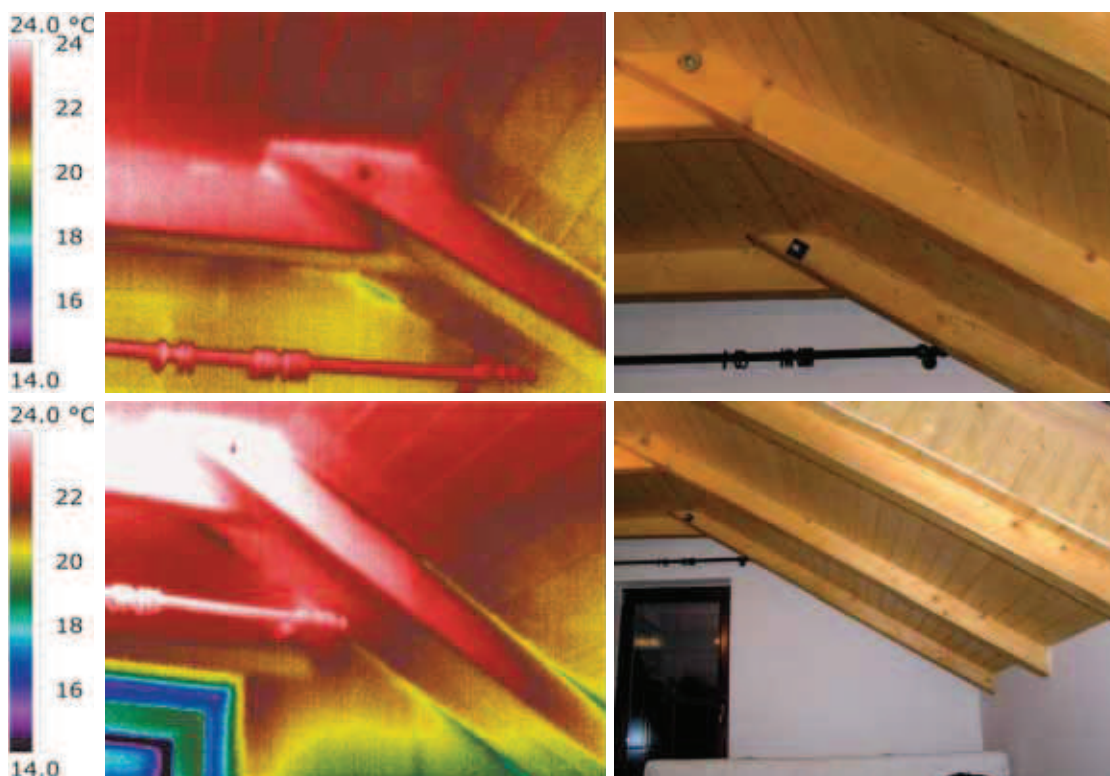
### RD VELKÉ LOSINY

Vnitřní povrch střechy je bez známek tepelných mostů, pole povrchových teplot je homogenní. Ani v oblasti napojení vodorovných kleštin na krokve nejsou žádné výrazné tepelné mosty.

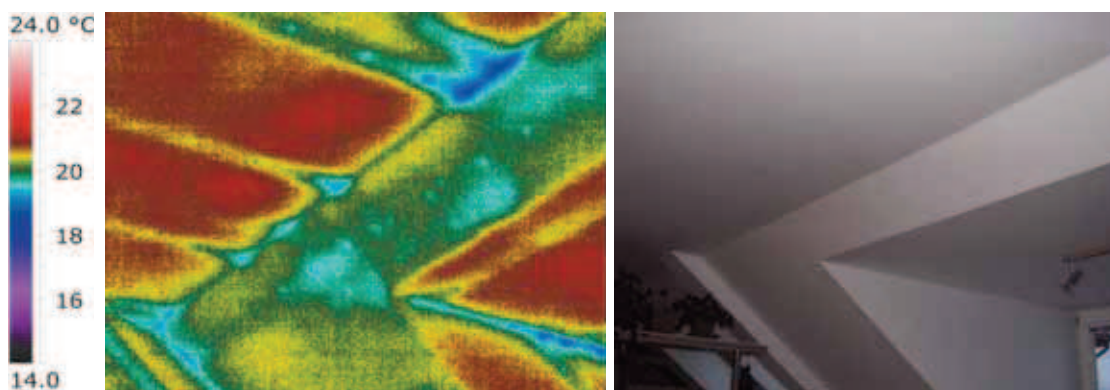
### MŠ NOVÉ VESELÍ

V ploše střechy se projevuje snížení povrchových teplot v místě nosných roštů podhledu.

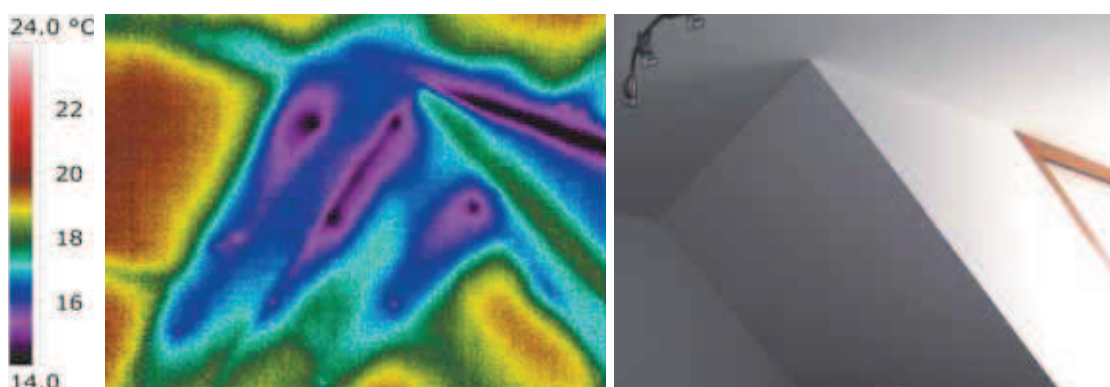
### RD JESENICE

U nároží na návětrné straně se projevují jasně ohraničené plochy se sníženou povrchovou teplotou v místě kovových nosných roštů a kotevních prvků.

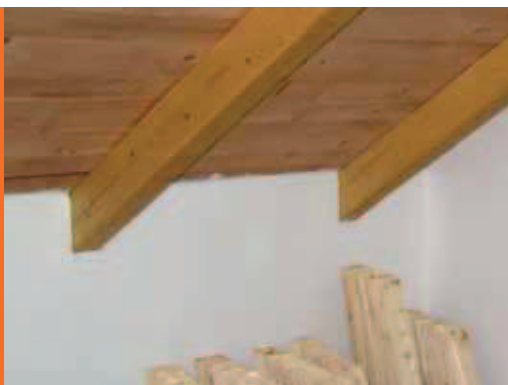
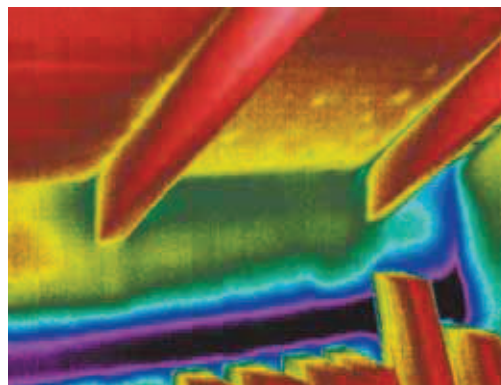
### RD VELKÉ LOSINY

Detail bez výrazného úniku tepla střechou. Výrazné snížení povrchové teploty je patrné pouze v oblasti dosud nezatepleného železobetonového věnce a obvodové stěny.

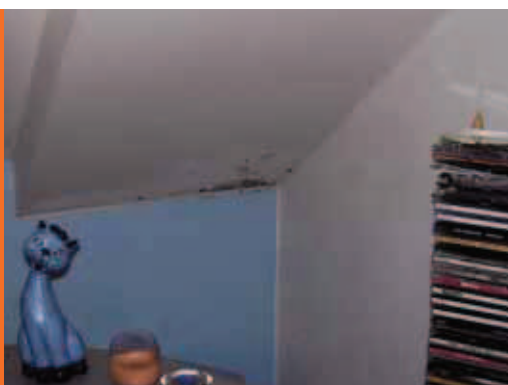
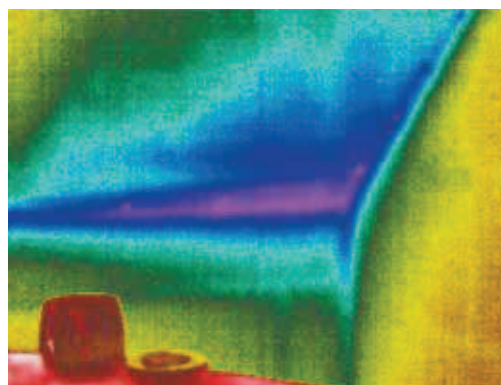
### MŠ NOVÉ VESELÍ

Nedostatky v provedení vzduchotěsného spojení štítové stěny se střešní konstrukcí a prochlazování tepelné izolace střechy v blízkosti přiváděcích větracích otvorů větrané vzduchové mezery se projevují ve výrazném snížení vnitřní povrchové teploty v interiéru.

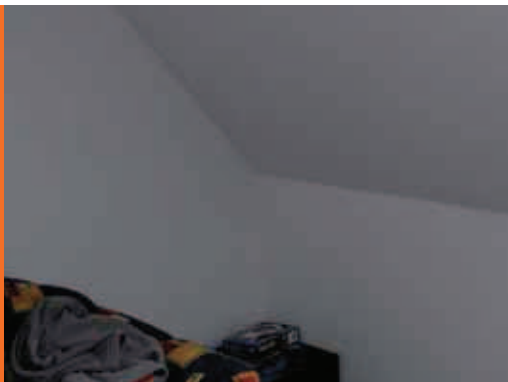
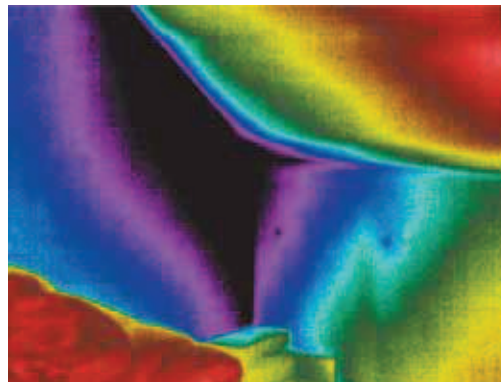
### RD JESENICE

Výrazné snížení povrchové teploty ve styku štítu a střechy je pravděpodobně způsobeno pronikáním vnějšího vzduchu do spáry mezi parozábranou a stěnou.

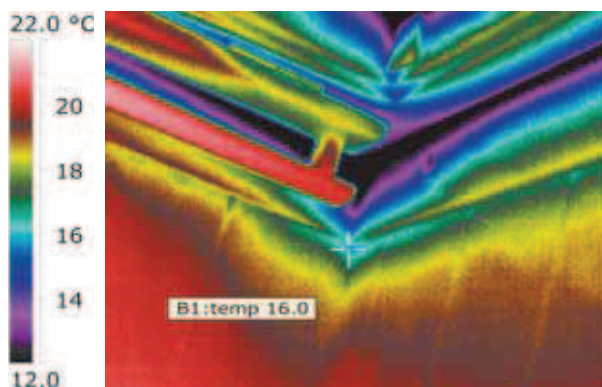
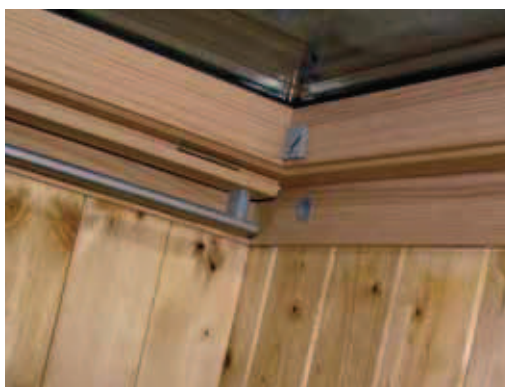
RD VELKÉ LOSINY

Úzký pruh v oblasti napojení střešního okna se sníženou povrchovou teplotou oproti ploše způsobený nižší tl. tepelné izolace. Povrchová teplota přesto bezpečně vyhovuje požadavkům ČSN 73 0540-2 Tepelná ochrana budov na minimální vnitřní povrchovou teplotu.

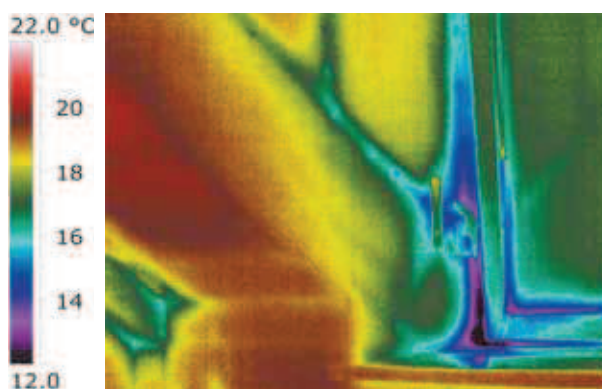
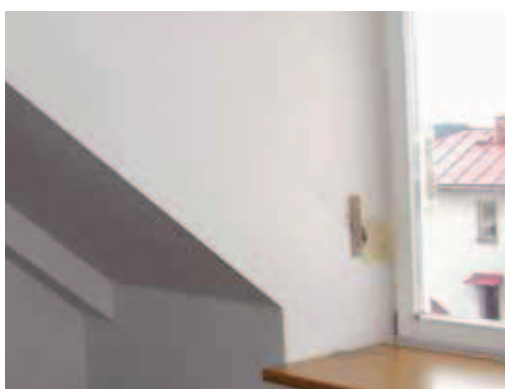
MŠ NOVÉ VESELÍ

Napojení vrstev na okenní rám a dřevěnou krokev vykazují snížené povrchové teploty pravděpodobně v důsledku nedokonalého (nevzduchotěsného) napojení parotěsné zábrany, nerovnoměrného rozmístění tepelné izolace a výskytu tepelných mostů.

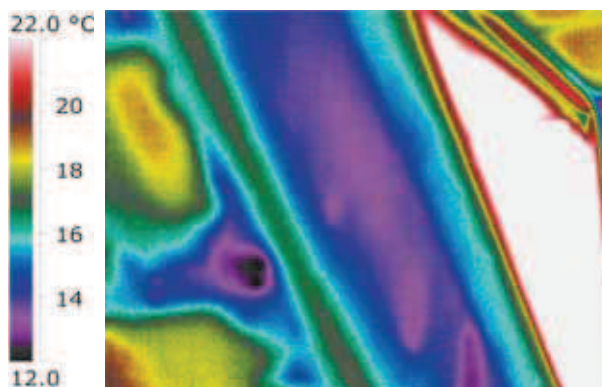
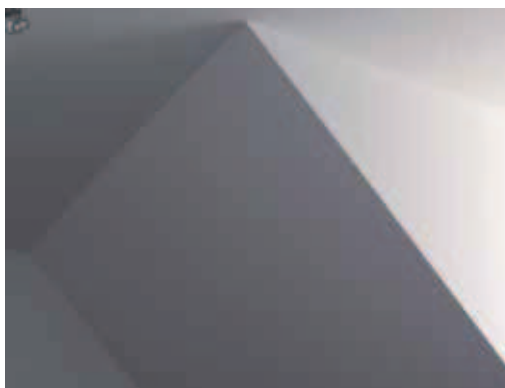
RD JESENICE

Rozsáhlá oblast detailu ostění střešního okna vykazuje sníženou povrchovou teplotu pravděpodobně v důsledku nedokonalého (nevzduchotěsného) napojení parotěsné zábrany na rám okna, nerovnoměrného rozmístění tepelné izolace a výskytu tepelných mostů.
