# POZNATKY Z DEMONTÁŽE SKLADBY STŘECHY INSPIROVANÉ DEKROOF 04

Milan Hromádko | konzultační technik pro Pardubice, Chrudim, Jičín  
milan.hromadko@dek-cz.com | 731 421 902

V listopadu 2015 se nám naskytla příležitost ověřit si proveditelnost a funkčnost jedné z našich typizovaných skladeb. Při rekonstrukci střechy výrobní haly v roce 2014 se uplatnila skladba DEKROOF 04 (ST.2004A) dle Katalogu DEK. V roce 2015 se ale investor rozhodl v hale instalovat jeřábovou dráhu a z provozních důvodů to bylo možné provést pouze skrz střešní konstrukci.

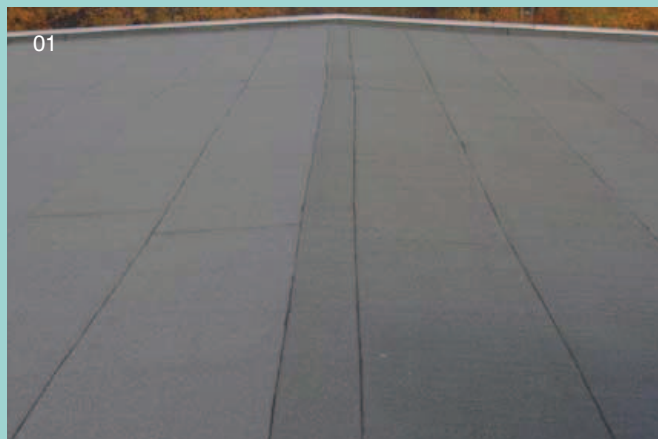
01 | Pohled na střechu před demontáží.

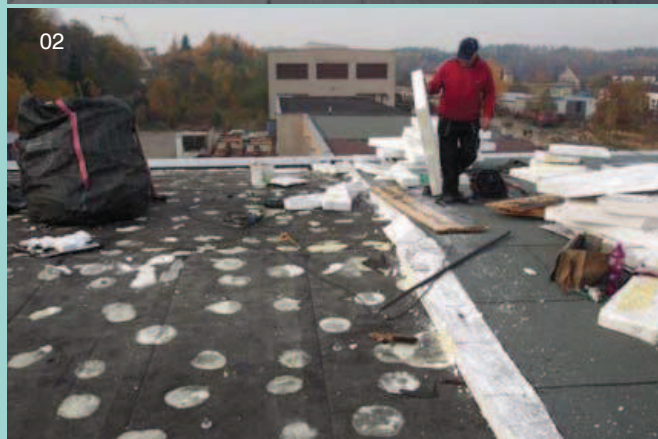
02 | Pohled na částečně demontovanou skladbu střechy.

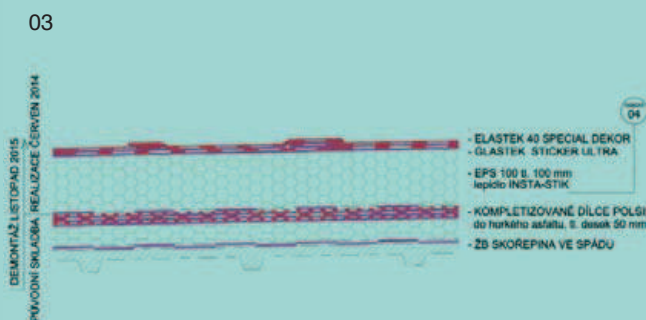
03 | Skladba střechy.

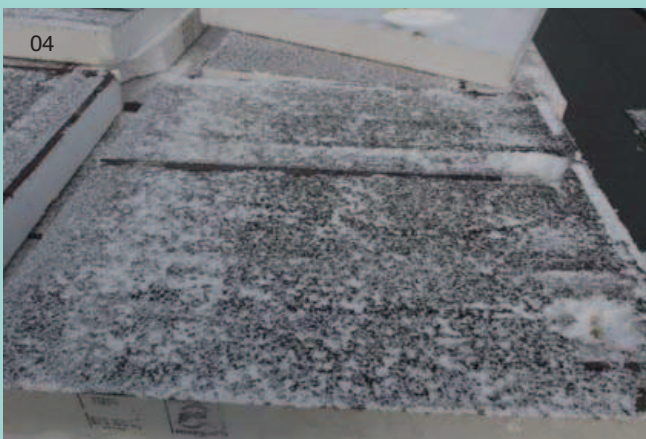
Při demontáži byla ověřena soudržnost asfaltových pásů GLASTEK 30 STICKER PLUS s podkladem z pěnového polystyrenu. Soudržnost lze hodnotit jako výbornou, pásy se od desek polystyrenu trhaly i s kuličkami z povrchu desek

04 | Desky EPS po odtržení pásu.

v celé ploše. Na /obr. 04/ jsou vidět desky polystyrenu po odtržení samolepicího asfaltového pásu. Na /obr. 05/ je vidět polystyren z povrchu tepelněizolační desky ulpělý na asfaltovém pásu.

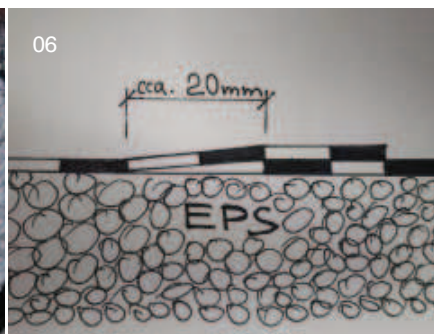
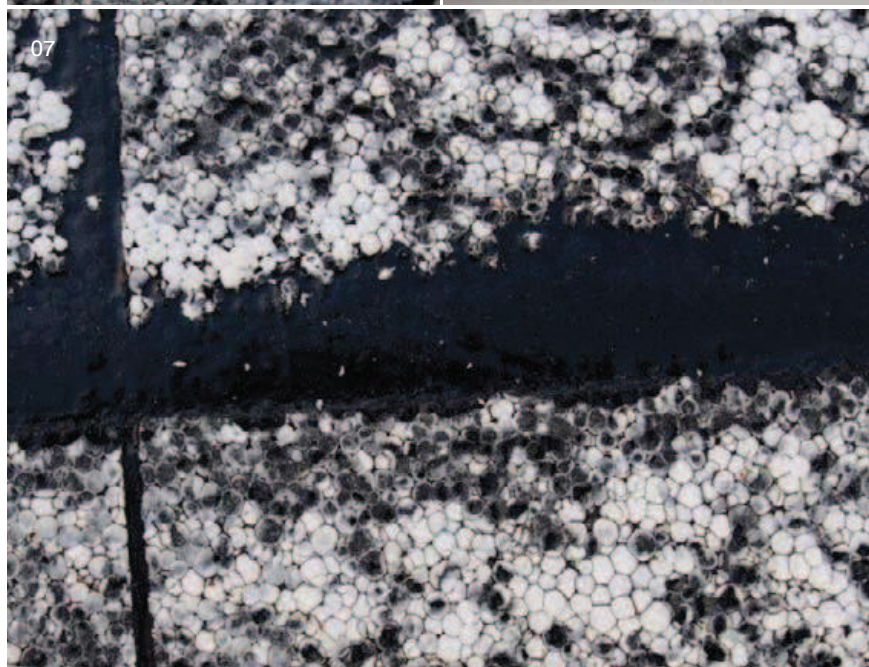
V místě přesahů samolepicích asfaltových pásů byly patrné podélné dutiny o šířce cca 20 mm /obr. 06, 07/. V těchto místech nedošlo ke spojení pásů s podkladem, samolepicí asfaltový pás „přemostil“ nerovnost vytvořenou okrajem navazujícího pruhu pásu. Tento jev neměl vliv na výslednou soudržnost hydroizolace z asfaltových pásů s podkladem.

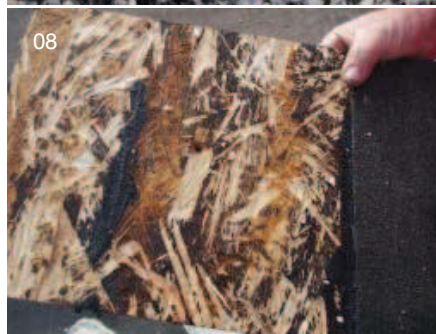
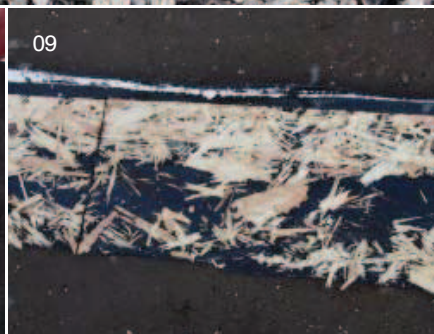
Rovněž na dekách OSB na korunách atiky je patrné že je soudržnost samolepicího asfaltového pásu s touto deskou výborná /obr. 08 a 09/.

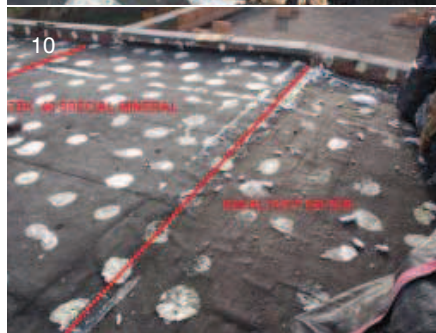
Ukázalo se, že v místě zabetonovaného otvoru po světlíku, kde byl v úrovni původní hydroizolace doplněn beton a překryt novým pásem GLASTEK 40 SPECIAL MINERAL /obr. 10/, byla přidržnost lepidla INSTA-STIK k podkladnímu pásu vyšší. Při odtržení desky EPS od nového pásu se v místě přilepení vytrhla hmota desky /obr. 11/. Na povrchu původní hydroizolace opatřené asfaltovým nátěrem drželo lepidlo méně /obr. 12/. To nejspíš souvisí s tím, že povrch asfaltového nátěru byl hladký a zároveň mírně zkorodovaný a zaprášený. Lepidlo se tedy místy spojilo s nečistotami místo asfaltového povrchu.
