# **REKONSTRUKCE STŘECHY TRAUMATOLOGIE V MĚSTSKÉ NEMOCNICI OSTRAVA**

Rekonstrukce střechy traumatologie v areálu Městské nemocnice Ostrava proběhla v rámci modernizace celého objektu /obr. 01, 02/. Objekt je rozdělen na tři samostatné dilatační celky. Střechy byly řešeny jako ploché jednoplášťové s klasickým pořadím vrstev. Půdorysně byly odděleny atikami a odvodněny přes vnitřní vpusti.

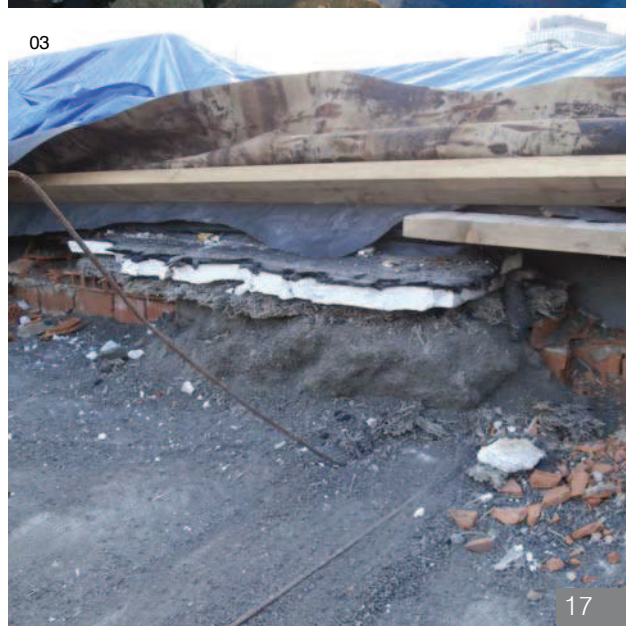
03| Pohled do rozkryté původní skladby střechy

Z důvodu obtížné stabilizace nových vrstev střešního pláště vůči účinkům sání větru mechanickým kotvením (otvor pro kotvu se zpravidla zasype stávajícím násypem) i přetížením stabilizační vrstvou (statické přetížení nosné konstrukce), bylo projektantem navrženo demontovat stávající vrstvy až na nosné železobetonové panely a realizovat novou skladbu ploché jednoplášťové střechy s klasickým pořadím vrstev. Realizace byla naplánována sektorovitě, cca v šesti krocích.

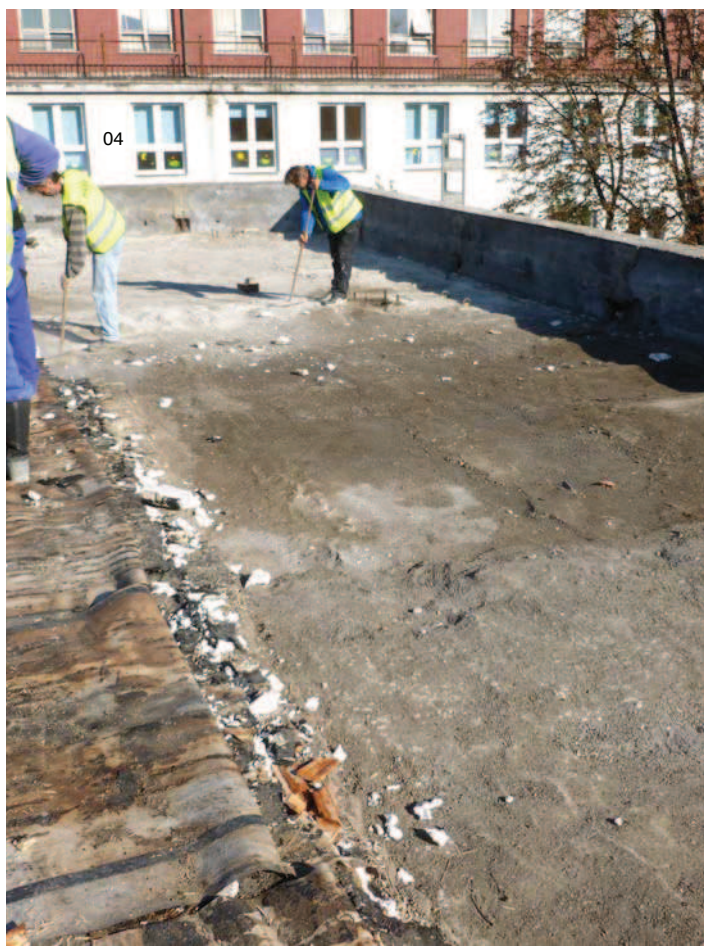
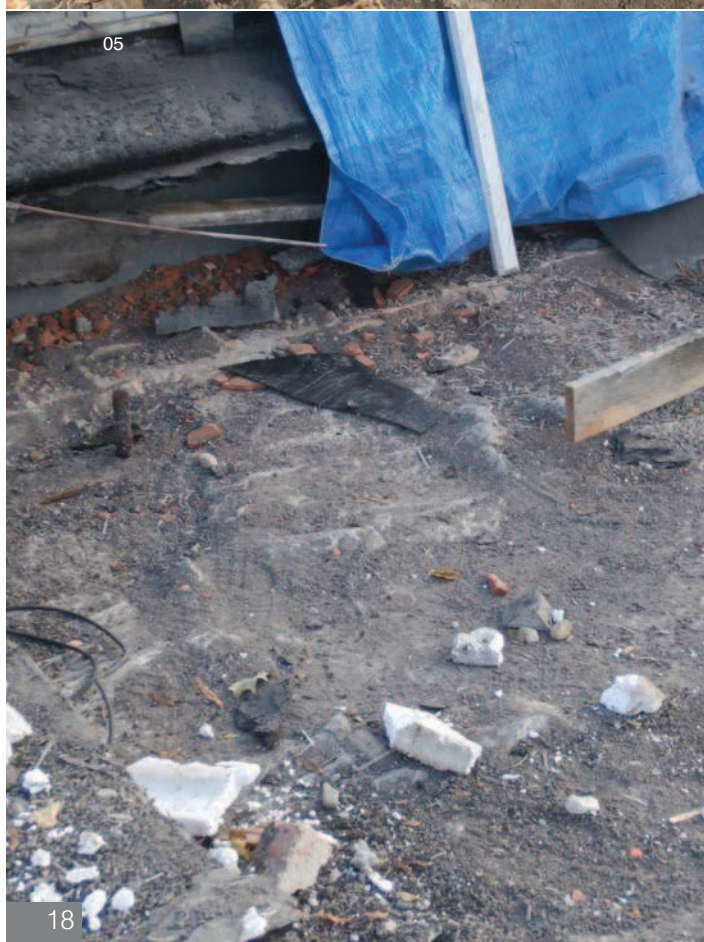
Po obnažení části betonových panelů nosné konstrukce prvního sektoru se však objevily komplikace. Plocha vykazovala nerovnosti až do výšky 80 mm /obr. 04, 05/. Srovnání vrstvou lehčeného betonu bylo z důvodu délky technologických přestávek a také z důvodu statického přetížení konstrukce a omezeného rozpočtu zamítnuto. Realizační firma proto navrhla netradiční řešení – vyrovnaní podkladu pomocí trapézových plechů, osazených na nové betonové základy /obr. 06, 07/. Po tepelnětechnickém zhodnocení skladby bylo toto řešení projektantem i investorem akceptováno.

- 04, 05 | Plocha betonových nosných panelů po odtěžení původních vrstev skladby. Nerovnost podkladu byla až 80 mm, rozhodně nešlo o podklad vhodný pro natavení nové parozábrany, vyrovnaní lehčeným betonem bylo kvůli termínům zamítnuto
- 06, 07 | Vyrovnání podkladu pomocí trapézových plechů osazených na nové betonové základy
- 08 | Nová skladba střechy s trapézovými plechy osazenými na nové základy

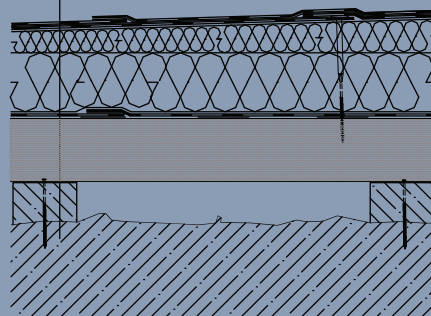
08

- asfaltové hydroizolační pásy
- desky z minerální vaty + spádové klíny
- parozábrana – asfaltový pás
- nevětraná vzduchová vrstva
- trapézový plech
- betonový základ
- ŽB stropní konstrukce

Nová skladba střechy je zobrazena na obr. /08/.

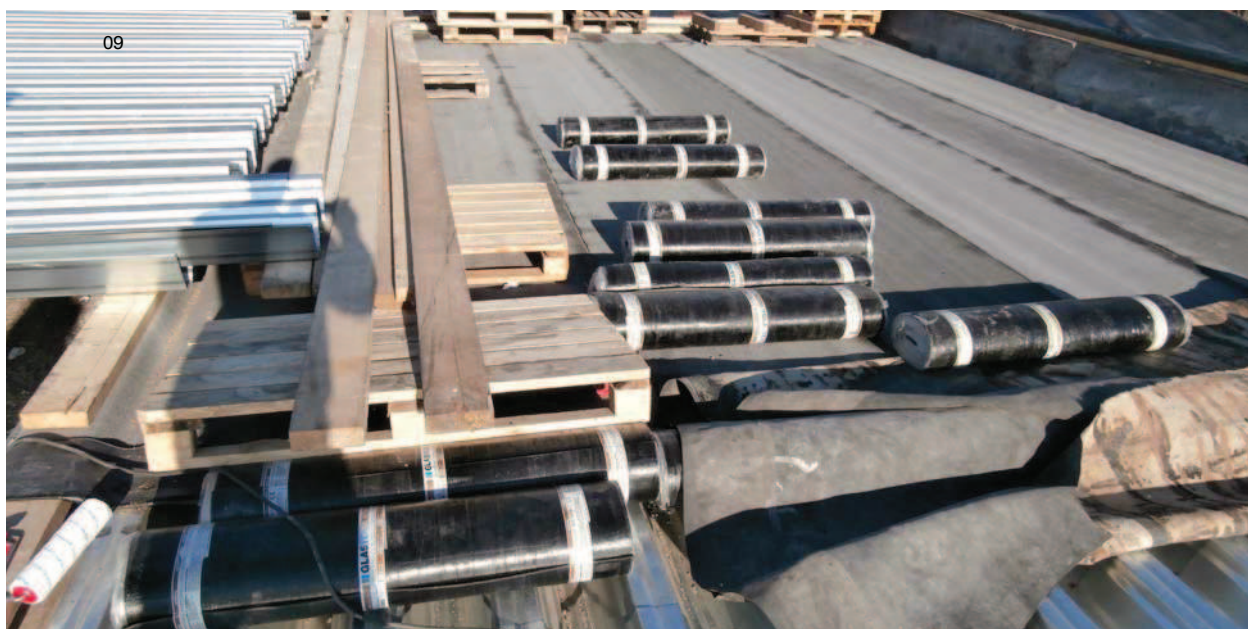
- 09| Parozábrana z SBS  
modifikovaného asfaltového pásu  
GLASTEK 40 SPECIAL MINERAL
- 10| Spádování z klinů tepelné izolace
- 11, 12| První vrstva hydroizolace z SBS  
modifikovaného asfaltového pásu  
GLASTEK 40 SPECIAL MINERAL
- 13| Pohled na rozpracovanou  
atiku, v ploše střechy se  
začíná natavovat druhá vrstva  
asfaltového pásu (ELASTEK 40  
SPECIAL DEKOR)
- 14| Pohled na střechu v závěrečné  
etapě rekonstrukce

Parozábrana z SBS modifikovaného asfaltového pásu GLASTEK 40 SPECIAL MINERAL byla natavena na trapézový plech opatřený asfaltovým nátěrem /obr. 09/. Nový spád střešních rovin byl navržen v souladu s doporučením ČSN 73 1901 *Navrhování střech – Základní ustanovení* na 3% a byl proveden ze spádových klínů z minerálních vláken v rámci tepelné izolace /obr. 10/.
