# TEPELNĚ-VLHKOSTNÍ PROBLEMY CHLADÍREN

## CHLADÍRNA V NÁKUPNÍM CENTRU

## MĚŘENÍ CHLADÍRENSKÉ HALY

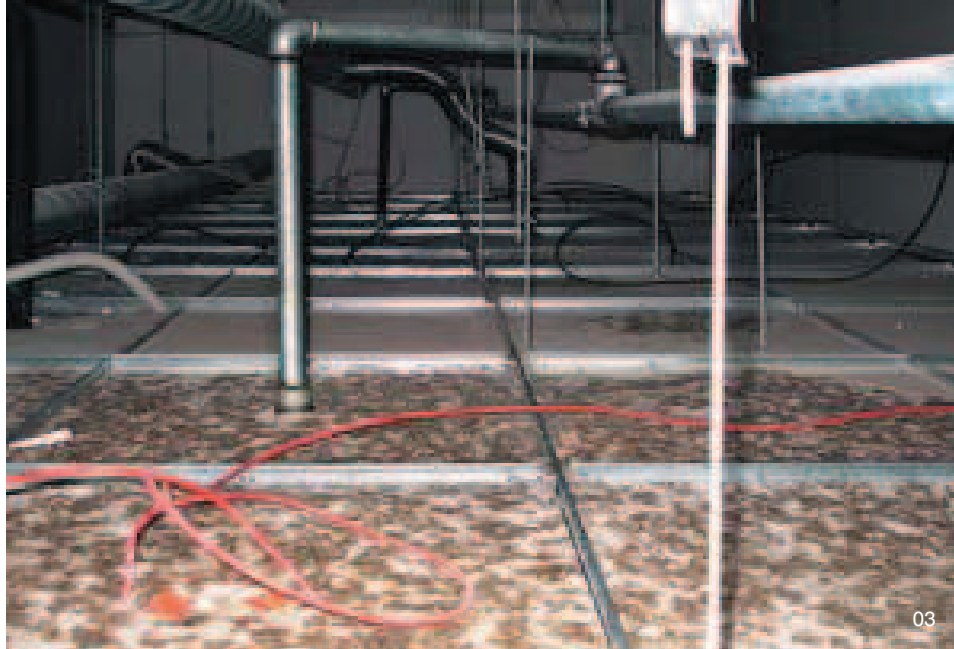
V létě letošního roku pracovníci Ateliéru DEK provedli měření dvou chladíren v Maďarsku. Jako první byla měřena malá chladírna v nákupním centru /foto 02/. Chladírna má vnitřní půdorysné rozměry 17,0×3,8m, výška je 3,0m. V chladírně je zavěšený podhled, nad kterým je nevětraná vzduchová dutina. V dutině je umístěn vodovod, odpadní potrubí, vzduchotechnika a elektroinstalace. Chladírna se nachází uvnitř budovy nákupního centra. Vedou z ní čtyři dveře do okolních vytápěných prostor, páté dveře vedou do mrazírny sousedící s chladírnou jednou stěnou. Chlazení zajišťuje chladicí jednotka umístěná pod podhledem. Cílem měření bylo zjistit příčiny vzniku a růstu plísní na horním líci podhledu nad prostorem chladírny /foto 03/.

Z porovnání fotografií a termovizních snímků /foto 03, 06 a 07/ je dále patrné, že oblast výskytu plísní na horním povrchu podhledu odpovídá oblastí na spodním povrchu podhledu ochlazované proudem studeného vzduchu ze zavěšených chladicích jednotek. Na spodním povrchu podhledu byly na většině plochy naměřeny teploty vyšší než +13 °C, před chladicími jednotkami byly však naměřeny nejnižší povrchové teploty -1 °C až +2 °C. Na horním povrchu podhledu byly v těchto místech naměřeny povrchové teploty okolo +5 °C, což v kombinaci s infiltrací teplého a vlhkého vzduchu do prostoru nad podhledem vede ke vzniku příznivých podmínek (dostatečně vysoké relativní vlhkosti – viz tabulku /01/) pro vznik plísní.

- 03| Plísňe na horním povrchu podhledu nad chladírnou
- 04-05| Netěsnost v obvodé konstrukci dutiny nad podhledem
- 06-07| Podhled v okolí chladicí jednotky

Pro zamezení vzniku a růstu plísní a povrchové kondenzace je nutné omezit přímé omývání povrchů konstrukcí vzduchem z chladicích jednotek vhodným usměrněním proudu vzduchu.

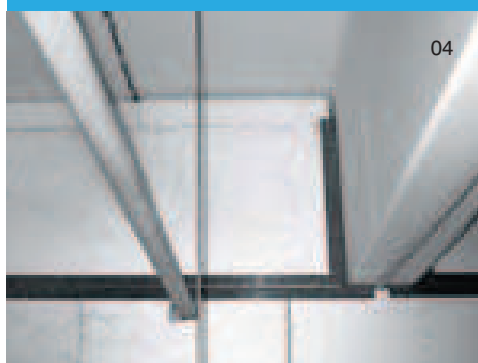
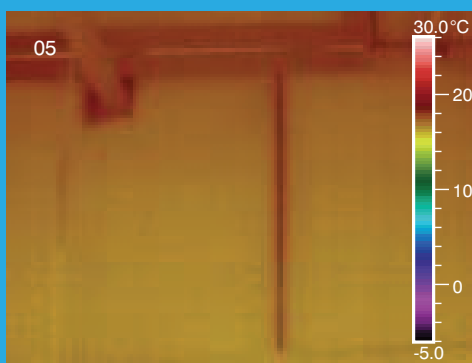
Spolu se snímkováním termovizní kamerou bylo provedeno měření parametrů vzduchu v chladírně i v dutině nad podhledem termohydrografem. Naměřené hodnoty jsou spolu s teplotou rosného bodu a kritickou teplotou z hlediska rizika růstu plísní uvedeny v tabulce /01/. Vzduch v prostoru nad podhledem má vyšší teplotu a mírně vyšší relativní vlhkost, než vzduch v chladírně. To by nebylo možné bez dotace vlhkosti z okolních prostor do dutiny nad podhledem. Bez přidané vlhkosti by při zahřátí vzduchu došlo k poklesu jeho relativní vlhkosti. Z měření parametrů vnitřního vzduchu tedy vyplývá, že dochází k pronikání vlhkosti z okolních místností do prostoru nad podhledem, což bylo potvrzeno i termovizním snímkováním. Jedna z netěsností v obvodové konstrukci dutiny nad podhledem je zachycena na termovizním snímku /05/.

Obalové konstrukce chladíren se doporučuje před uvedením do provozu zkontrolovat. Vhodné je kombinovat měření termovizní kamerou se zkouškou těsnosti obálky chladírny blower-door testem. Kombinace těchto dvou měřících metod umožňuje odhalit případnou nespojitost tepelné izolace a netěsnosti v obvodových konstrukcích.

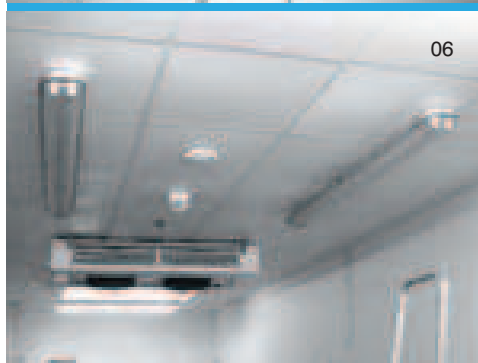
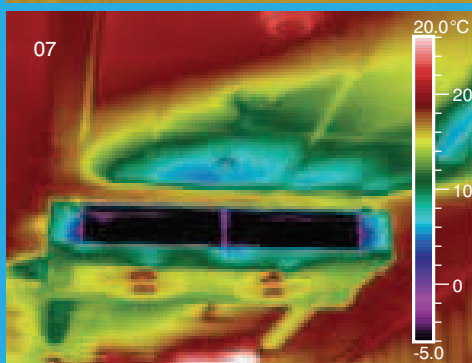
Dimenze chladicí jednotky nepočítala se značným pronikáním teplého a vlhkého vzduchu do chladírny často otvíranými dveřmi mezi chladírnou a prodejnou. Chladicí jednotka tak musí zchladit a odvlhčit větší množství vzduchu, dochází k namrazování teplosměnných ploch a zhoršení funkce chladicí jednotky. To potvrzuje nesouměrné teplotní pole na podhledu před chladicí

jednotkou, zobrazené na termovizní snímku /07/.

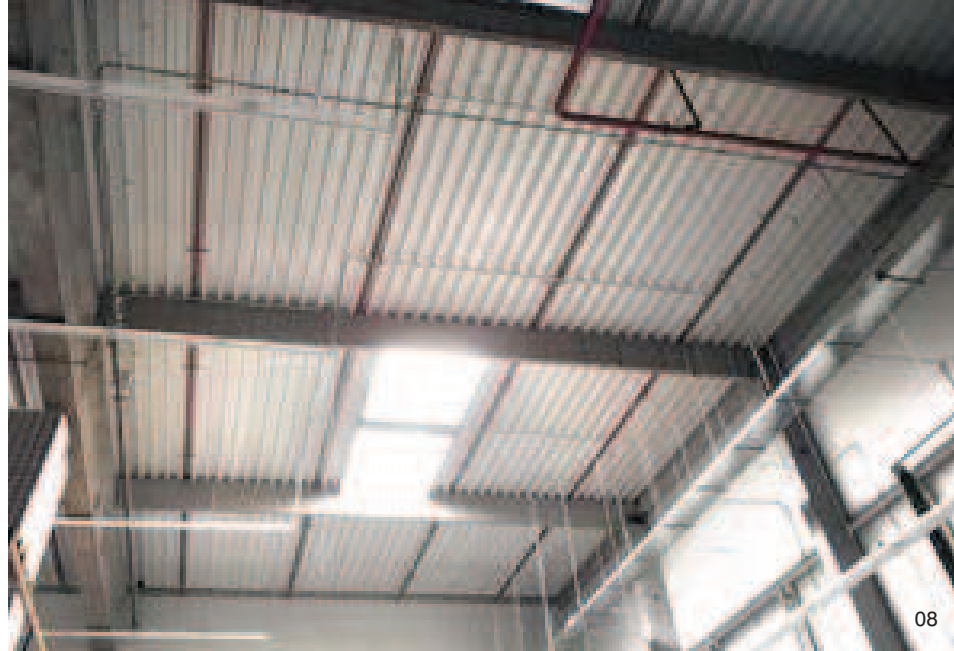
08

Měření části chladírenské haly bylo provedeno v rámci zjišťování příčin kondenzace vodní páry. Ke kondenzaci dochází na spodním povrchu stropní konstrukce /foto 08/, na obvodových stěnách a ve vzduchu v chladírně v prostoru u vrat po odjezdu kamionu.

Chladný vzduch z chladicích jednotek navíc omývá spodní povrch stropní konstrukce a ochlazuje jej natolik, že na něm dochází ke kondenzaci vodní páry.

- 08| Stropní konstrukce chladírenské haly
- 09-10| Netěsné místo v obvodovém plášti
- 11-12| Zavřená vrata
- 13-14| Otevřená vrata při nakládání kamionu
- 15-16| Chladicí jednotka

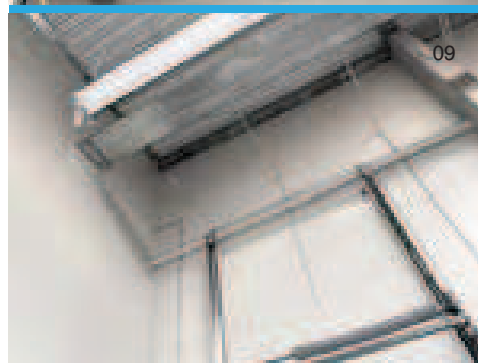
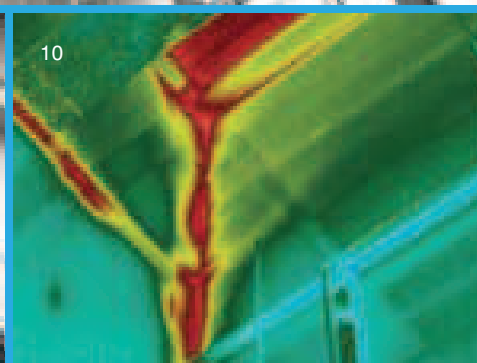
I v tomto případě byly termovizní kamerou nalezeny netěsnosti, kterými dochází k pronikání vzduchu skrz obvodový plášť chladírny /foto 09 a 10/. K pronikání vzduchu dochází také spárami kolem zavřených vrat /foto 11 a 12/.

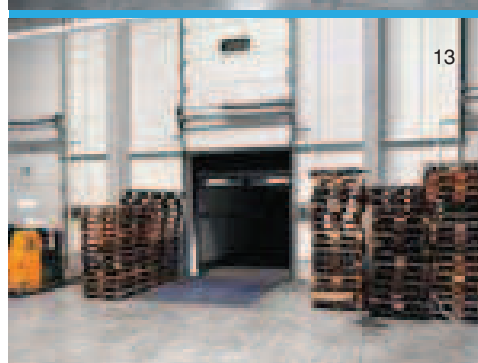
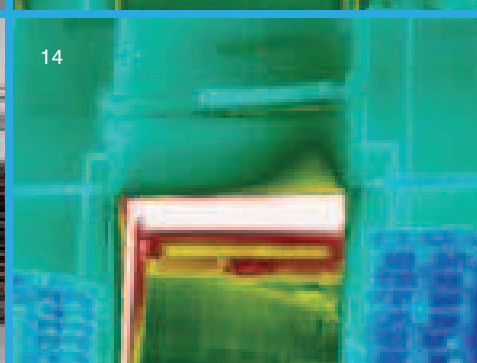
K významnému pronikání teplého a vlhkého vzduchu z exteriéru dochází také v okamžiku nakládání a vykládání kamionů. Vzduch proniká mezi návěsem a pryžovým těsněním /foto 14/. V okamžiku, kdy je využito více vrat najednou, proudí do chladírny z exteriéru velký objem vzduchu, který s sebou v letním období přináší značné množství vodní páry.

Nadměrnému transportu vzduchu do chladírny přes dveře a vrata nebo netěsnostmi kolem nich lze ve fázi návrhu zabránit zařazením vyrovnávací místnosti před vstup do chladírny, tj. zdvojením dveří nebo vrat.

Pro splnění požadavku normy o tepelných ziscích vzniklých provozem mají mít vrata používaná v chladírnách dostatečnou spárovou neprůvzdušnost. Dále se doporučuje instalovat okolo vrat kvalitní těsnění, které při otevřených vratech zamezí pronikání vzduchu mezi přistaveným nákladním automobilem a obvodovou konstrukcí. U chladíren se má navrhovat a současně používat pouze nezbytně nutný počet vrat a dalších otvorů. Vrata se mají vždy zavírat ještě před odjezdem přistaveného automobilu.

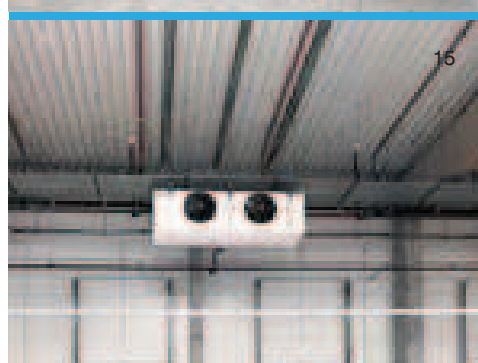
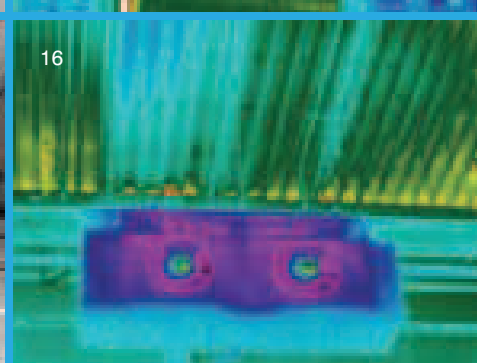
Na termovizním snímku /16/ je zobrazena chladicí jednotka. Z nesouměrného teplotního pole před ní je možné usoudit, že opět dochází k namrzání teplosměnných ploch a k snížené a nestejnoměrné činnosti.

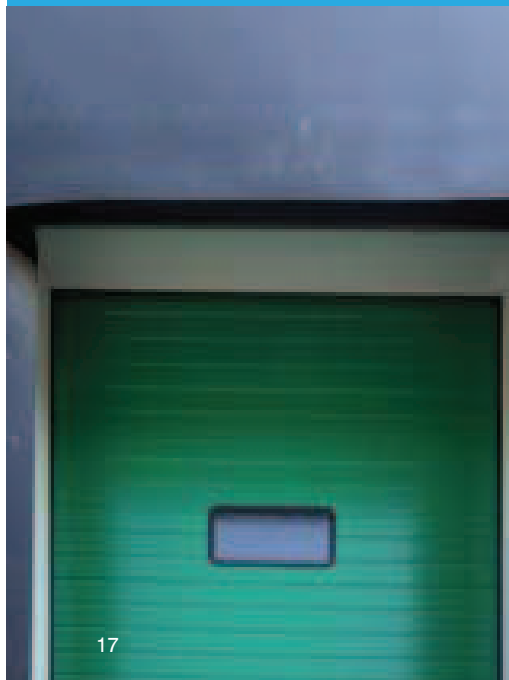
Do chladírny vede sedm vrat. Mezera mezi obvodovou konstrukcí a návěsem má být při nakládání těsněna pryžovým těsněním /foto 17/. Poměrně často se stává, že všech sedm vrat je otevřeno a používáno pro nakládku a vykládku kamionů.

17 | Pryžové těsnění okolo vrat do chladírny
