# REKONSTRUKCE TERASY NA ZÁMKU DOKSY

Bc. Jan Svoboda | konzultační technik pro Mladou Boleslav, Liberec, Českou Lípou, Turnov  
jan.svoboda@dek-cz.com | 737 281 248

## ÚVOD

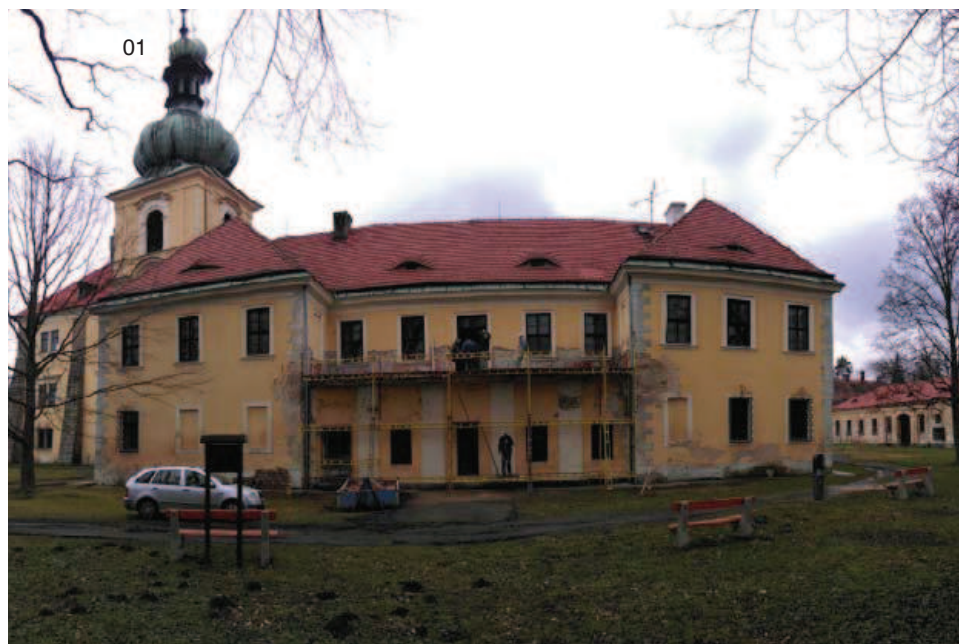
01| Východní křídlo zámku s terasou.

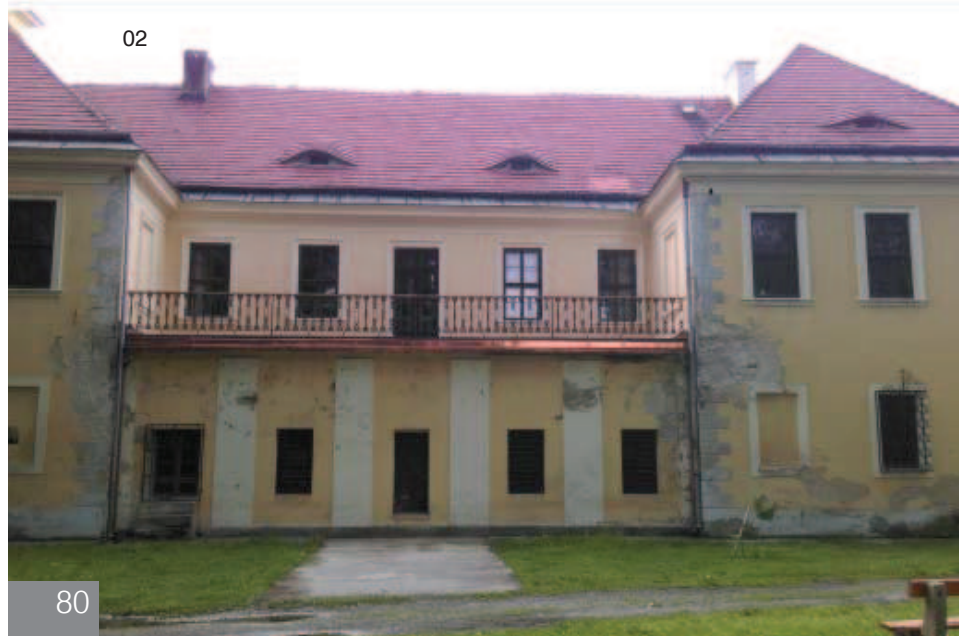
02| Dokončená terasa.

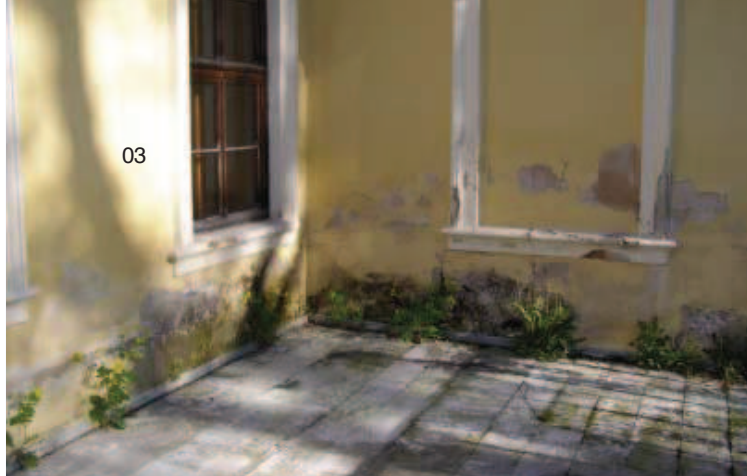
Nášlapnou vrstvou terasy před rekonstrukcí byly betonové dlaždice tloušťky 25 mm kladené do maltového lože /obr. 03–06/. Pod dlaždicemi byla hlavní hydroizolační vrstva provedená z asfaltového pásu nataveného na betonovou mazaninu ve spádu. Pod betonovou mazaninou se nacházela podkladní konstrukce tvořená z plných cihel kladených na plocho na zásyp cihelné klenby. Terasa byla odvodněna do zinkových podokapních žlabů. Sonda provedená do skladby terasy prokázala zdegradovaný asfaltový pás v hlavní hydroizolační vrstvě.

03| Stav terasy před rekonstrukcí.

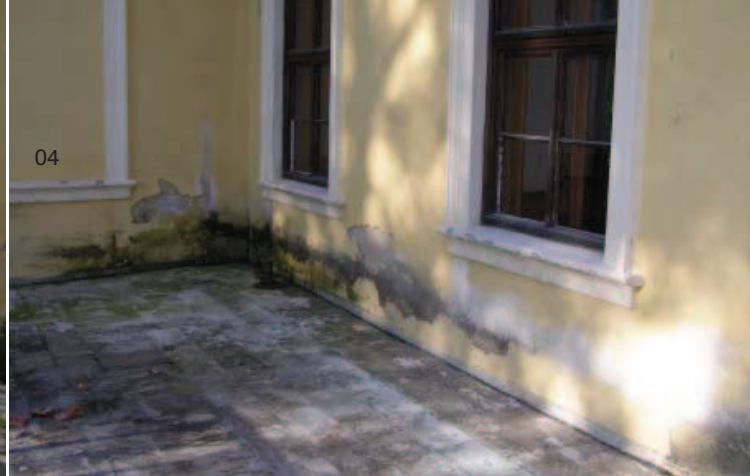
04| Stav terasy před rekonstrukcí.

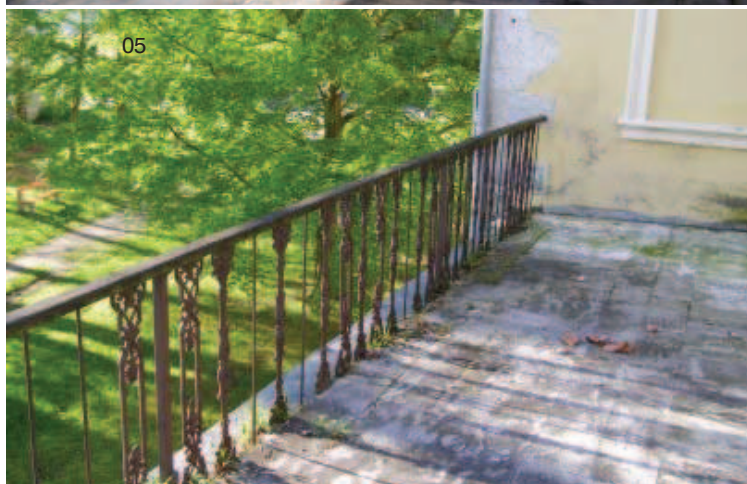
05| Stav terasy před rekonstrukcí.

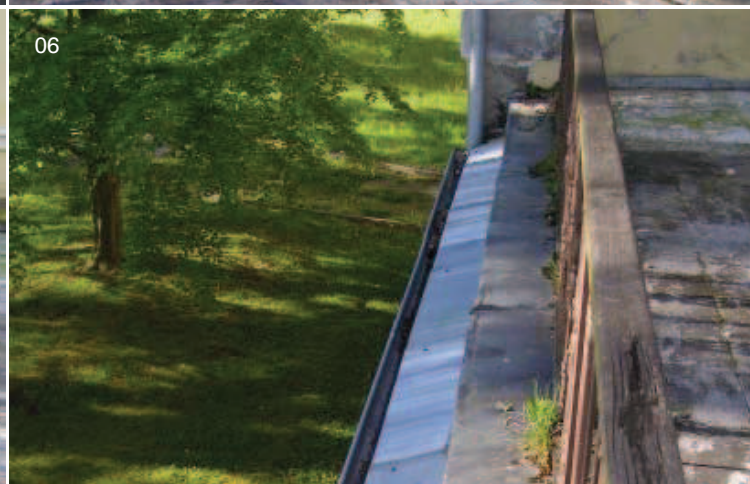
06| Zábradlí a okap terasy před rekonstrukcí.

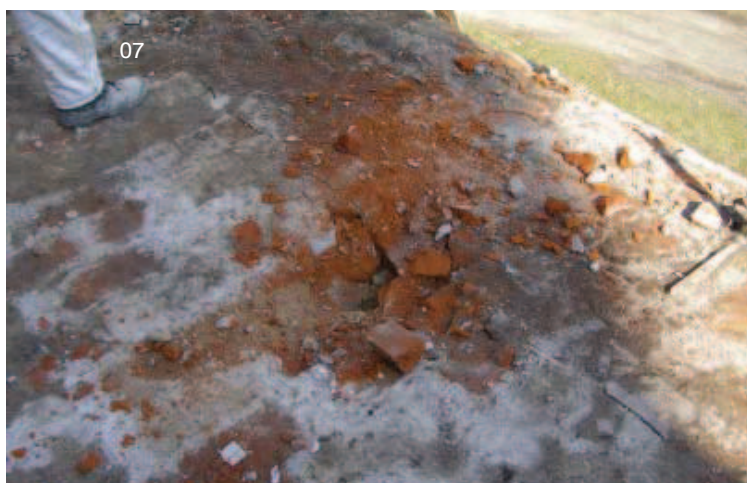
07| Demontáž původních vrstev terasy.

Při zahájení rekonstrukce došlo k odstranění betonové dlažby včetně maltového lože, degradované asfaltové hydroizolace a betonové spádové mazaniny. Na obnažené klenbě byla provedena nová spádová betonová mazanina. Na její napenetrovaný povrch byla následně bodově natavena parozábrana z asfaltového pásu s hliníkovou vložkou GLASTEK AL 40 MINERAL. Tepelná izolace provedená z EPS 200 tloušťky 80 mm byla stabilizovaná lepením. Následně byla provedena hlavní hydroizolační vrstva ze dvou modifikovaných asfaltových pásů – samolepícího asfaltového pásu GLASTEK 30 STICKER ULTRA a plnoplošně nataveného

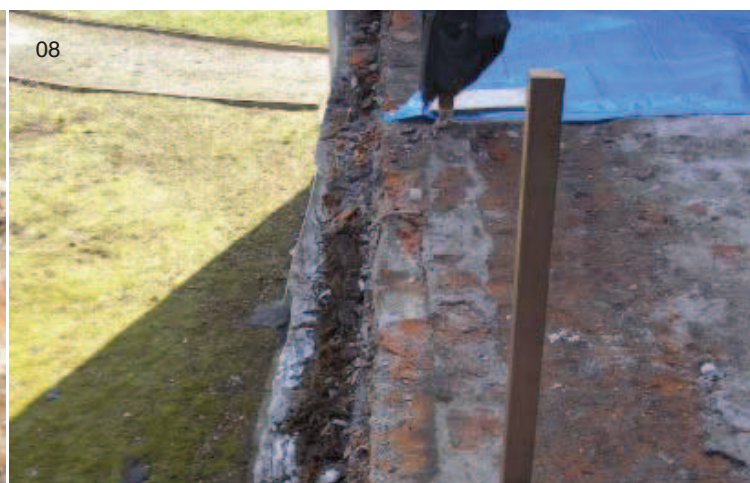
08| Demontáž původních vrstev terasy.

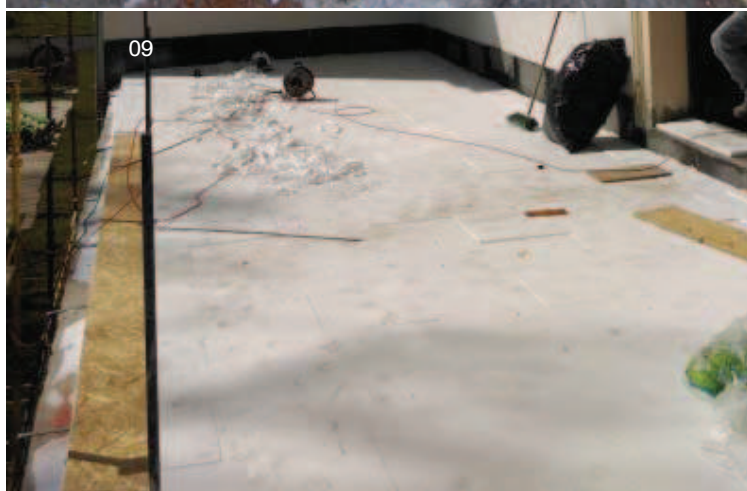
09| Pokládka tepelné izolace EPS 200.

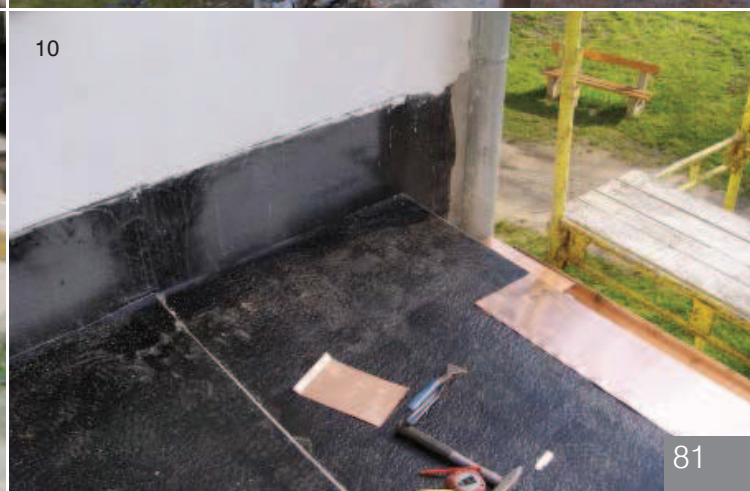
10| Provedení spodního asfaltového pásu hlavní hydroizolační vrstvy.

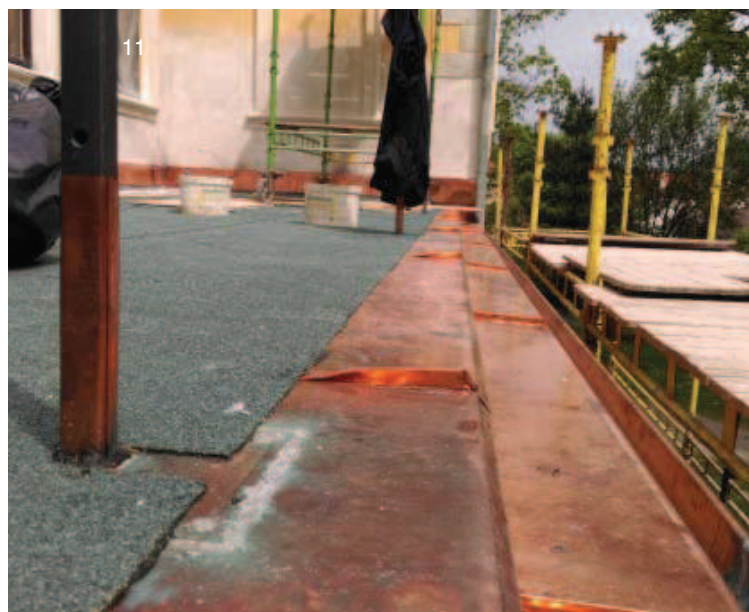
stojatými, směrem k hydroizolaci položenými, drážkami /obr. 11/. Toto řešení se na starších stavbách neosvědčilo, pokud hydroizolace byla na oplechování napojena pouze shora. Voda totiž podél drážkových spojů pronikala pod hydroizolaci a zatékala do objektu. V novém provedení je oplechování okapu položeno na podkladní pás hydroizolace a překryto vrchním pásem, takže je „vlepeno“ do hydroizolace a zatékání nehrozí. Přesto je třeba doporučit pravidelné kontroly stavu střechy a tedy i detailů. Jak je vidět z obrázku /12/, je toto třeba správci objektu znovu připomenout.

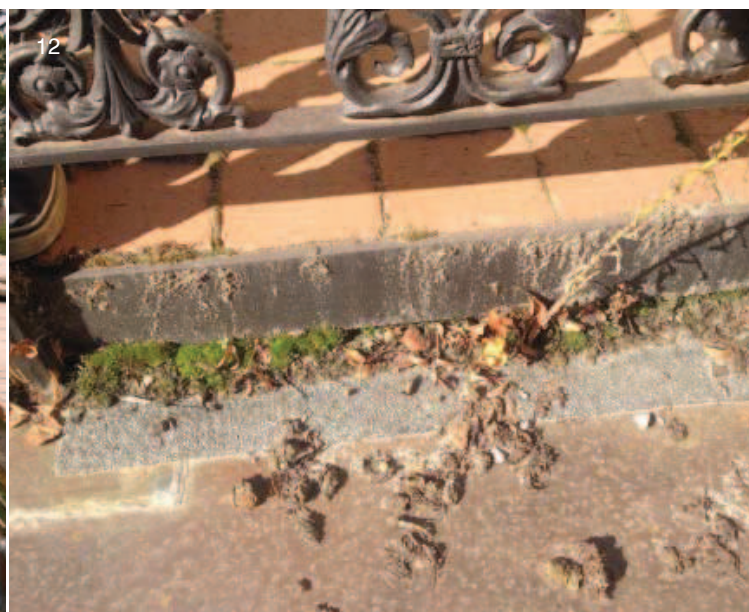
Terasa je nově odvodněna do měděného podokapního žlabu. Došlo také k očištění a otryskání stávajícího zábradlí a provedení nového nátěru, madlo zábradlí bylo nahrazeno novým dubovým s impregnačním nátěrem. Konstrukce zábradlí byla nově doplněna o spodní trnož z ocelového profilu, která ohraničuje cihelnou dlažbu u okapu a zároveň nebrání odtoku vody proniklé do dlažby /obr. 12/.
