# DVOJITÝ HYDROIZOLAČNÍ SYSTÉM DUALDEK VE SKLADBÁCH PROVOZNÍCH STŘECH

ATELIER DEK DLOUHODOBĚ SLEDUJE  
A VYHODNOCUJE UPLATŇOVANÁ ŘEŠENÍ  
SPECIALIZOVANÝCH PROJEKTŮ. NYNÍ  
SE PO NĚKOLIKA LETECH OHLÍŽÍME  
ZPĚT ZA REALIZACEMI PROVOZNÍCH  
STŘECH S DVOJITÝM HYDROIZOLAČNÍM  
SYSTÉMEM DUALDEK.

## MLÝNSKÁ KOLONÁDA V KARLOVÝCH VARECH

## OBYTNÝ SOUBOR TERASY BUDOVEC V PRAZE SUCHDOLE

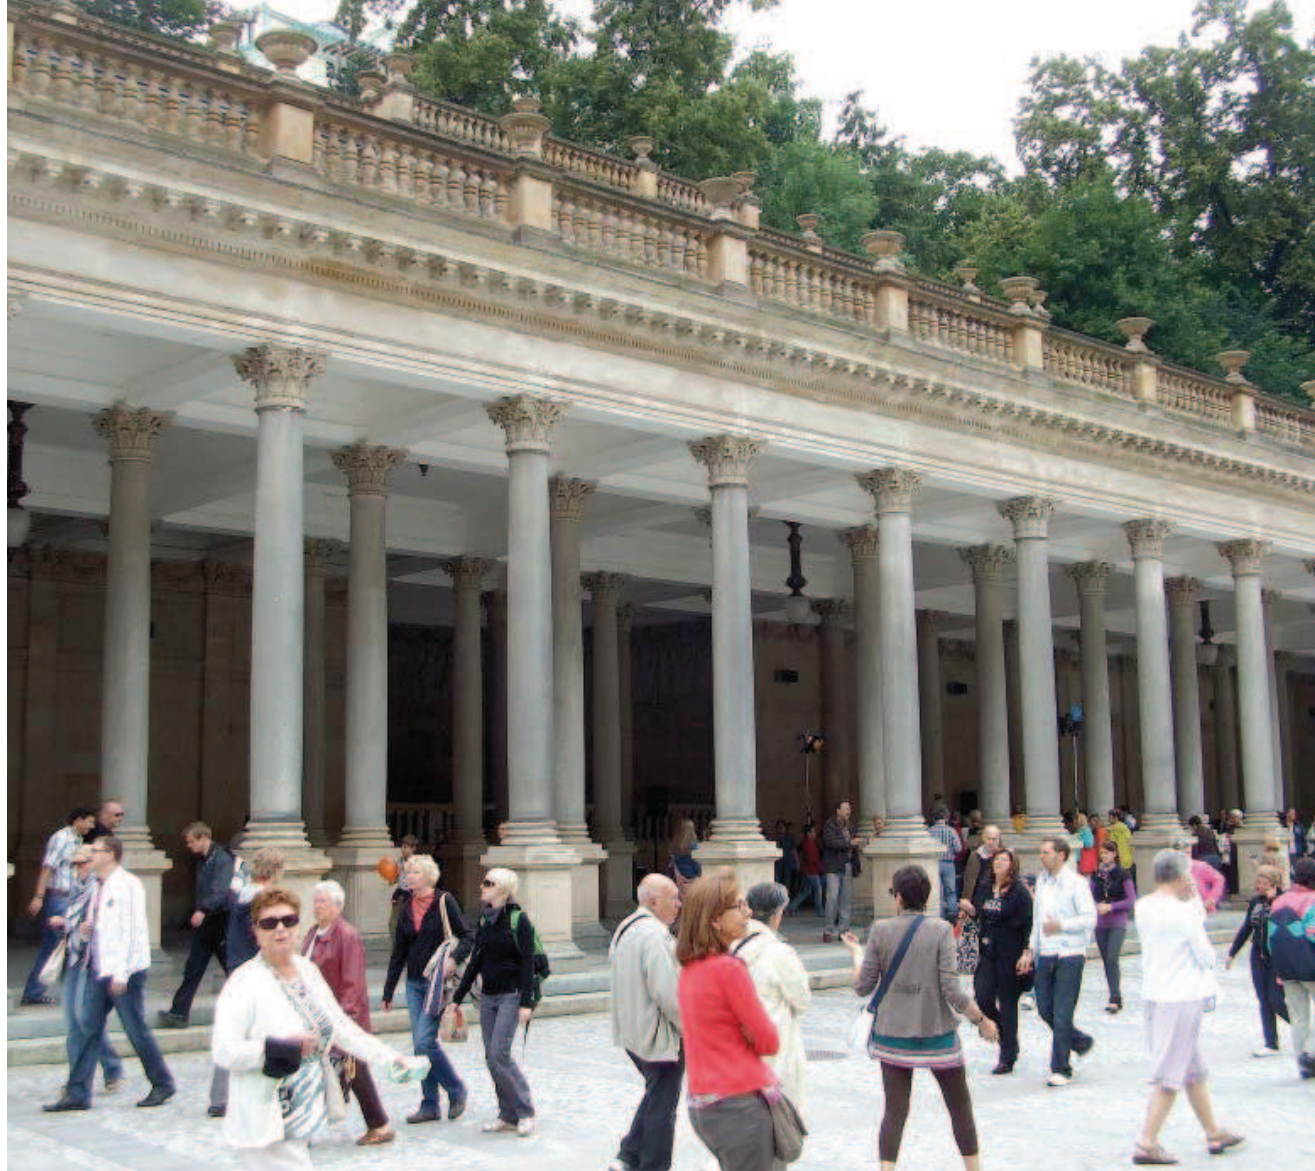
- 13| Stav terasy v létě 2012. Po prohlídce objektu lze konstatovat, že po 10 letech od dokončení rekonstrukce nedošlo k zatečení terasou do podstřeší. Nejsou zřejmé žádné projevy vlhkosti na kazetovém stropě.

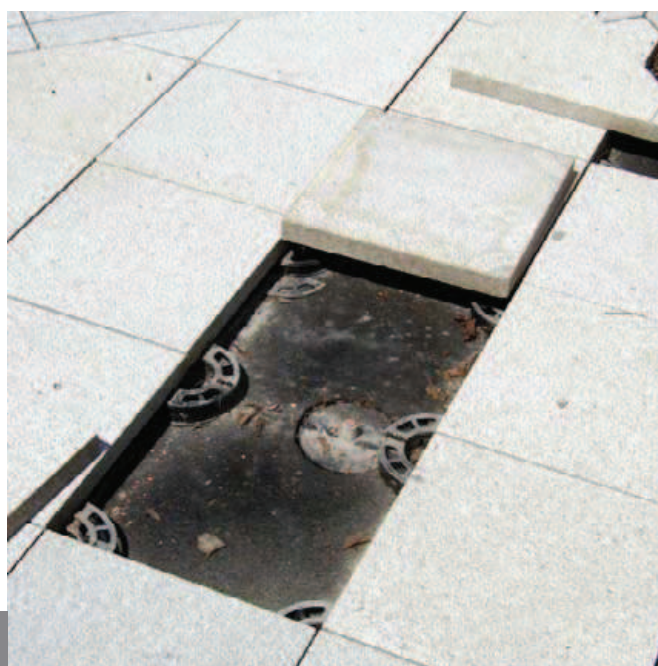
- 14| Stav terasy v létě 2012. Kontrolní trubice pod dlažbou na podločkách. I dnes by bylo možné ověřit těsnost systému vakuovou zkouškou, zatím k tomu však nebyl důvod.

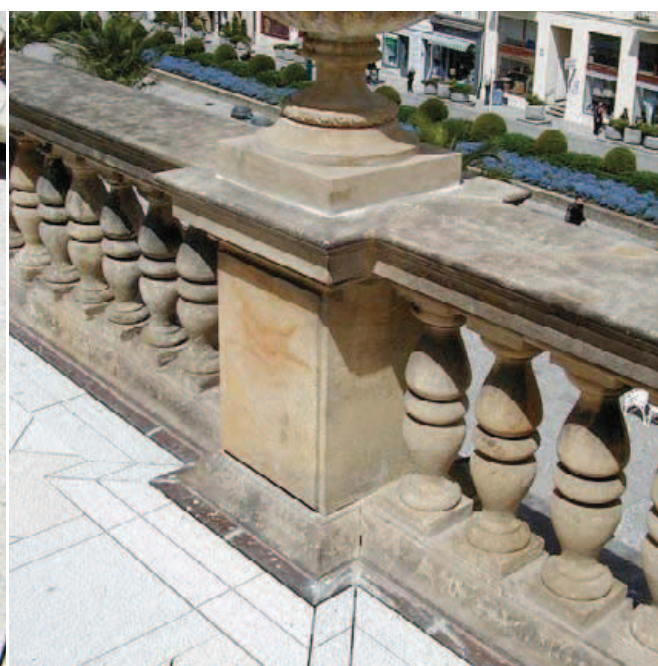
- 15| Stav terasy v létě 2012. Detail ukončení hydroizolace na balustrádě po 10 letech od opravy terasy.

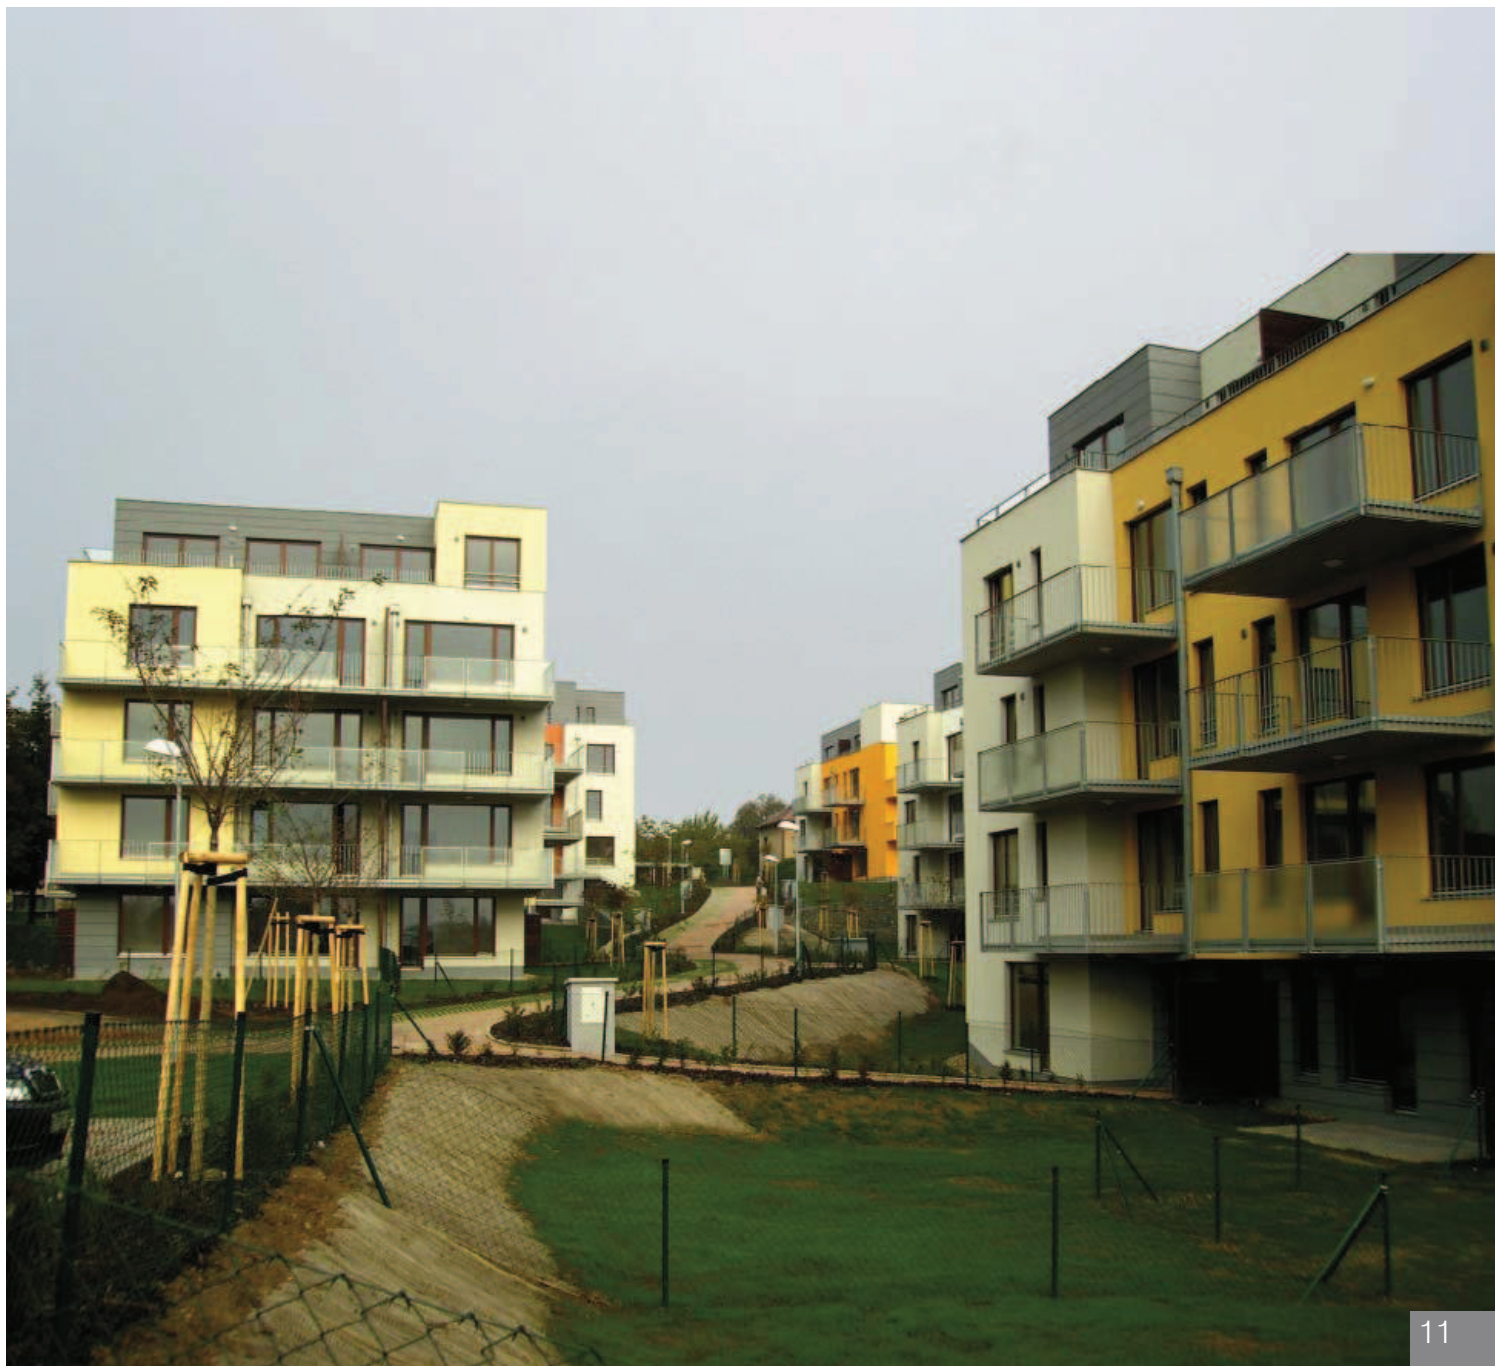
25| Předzahrádky a chodníky provedené na stropě suterénní garáže po dokončení stavby v roce 2006. I přes kontrolu těsnosti hydroizolace před zakrytím, začalo po několika měsících od dokončení stavby do suterénních garáží zatékat. Netěsnost vznikla zřejmě při dokončovacích pracích na stavbě. Byly tedy provedeny zkoušky těsnosti a zjištěny 3 netěsné sektory. Ty byly následně zainjektovány viz. /obr. 26 a 27/.

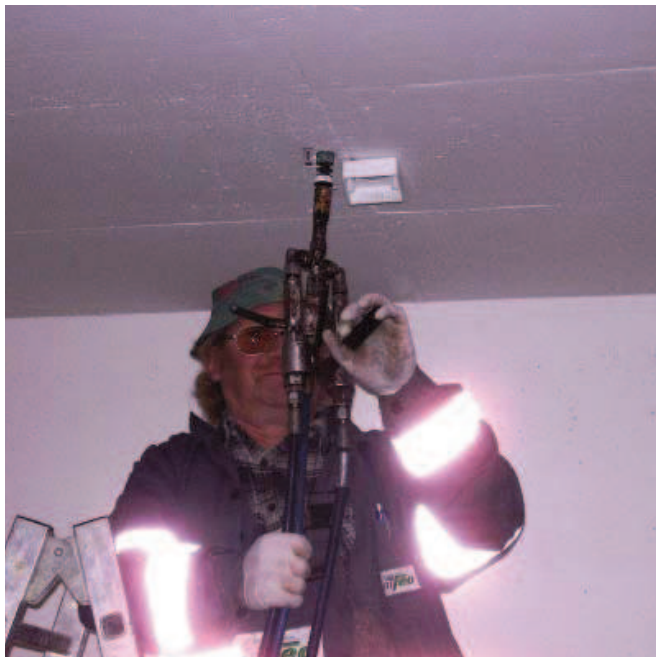
26| Injektáž – osazování trysky injektážní pumpy na sanační trubici dvojitého hydroizolačního systému z prostoru garáží.

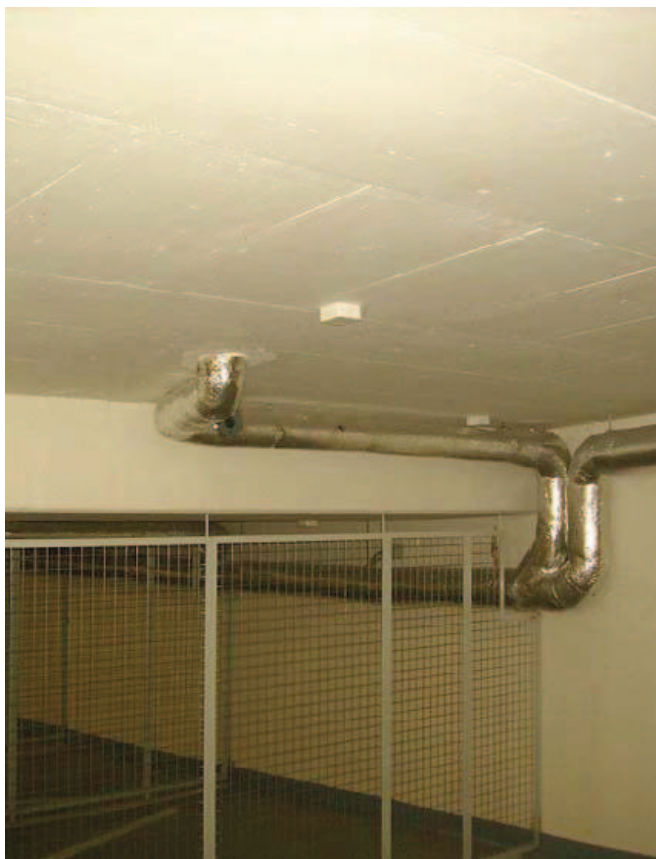
28| Stav v roce 2012 – pohled na střechu garáže po šesti letech užívání. Nedochozí k zatékání. Na stropě jsou stále přístupné kontrolní trubice hydroizolačního systému DUALDEK.

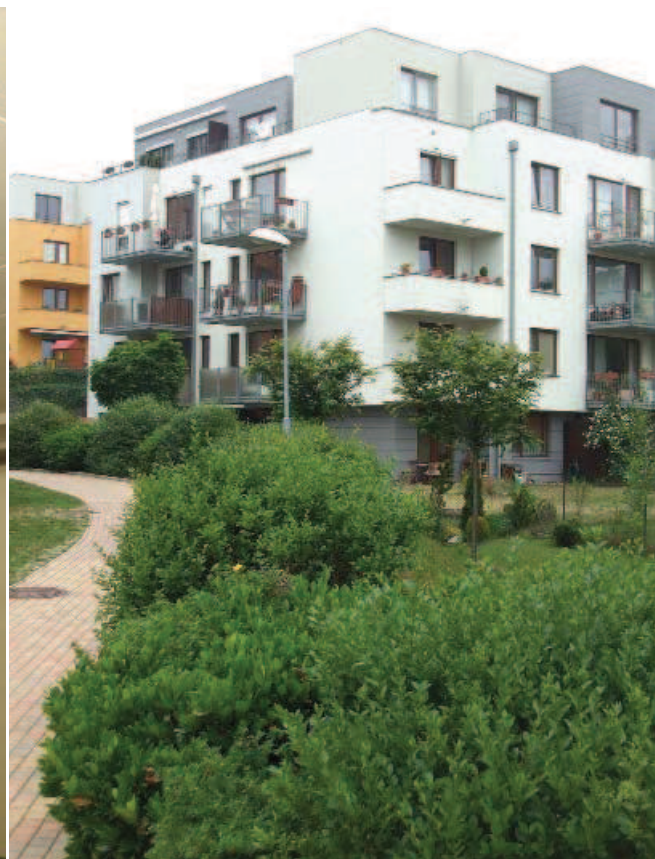
29| Stav v roce 2012 – předzahrádka a chodníky užívané na stropě suterénní garáže s hydroizolačním systémem DUALDEK.

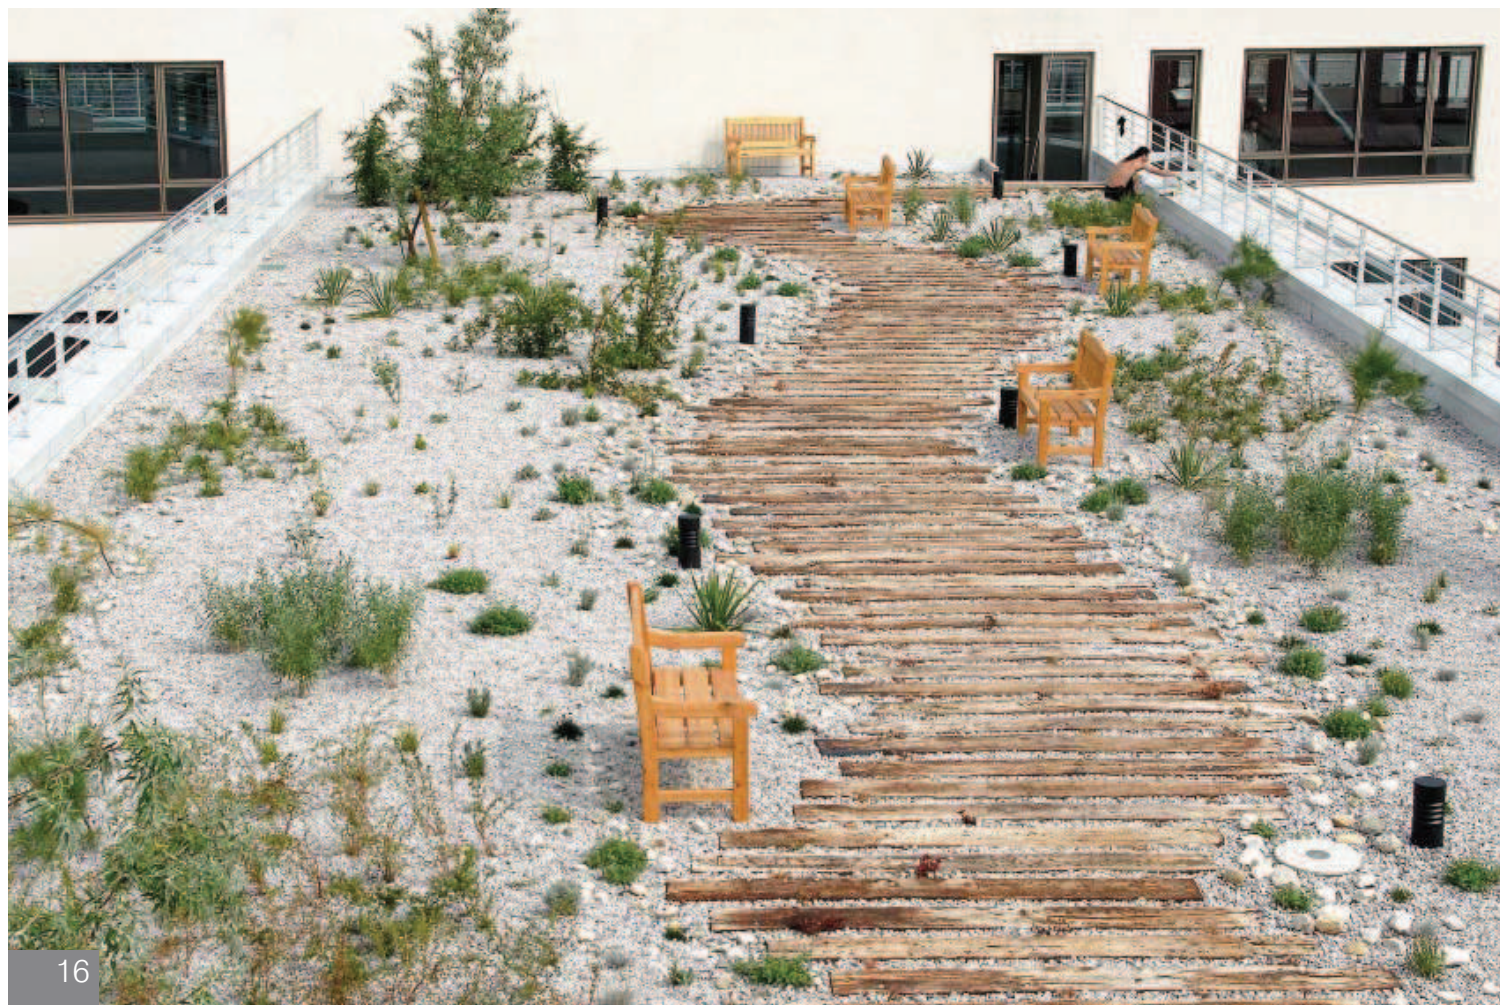
- 40| Stav v roce 2012. Po prohlídce objektu OASIS FLORENC a diskuzi se správcem lze konstatovat, že po 5 letech od dokončení střech nedošlo k zatečení do interiéru. Pohled na vegetační střechu nad 7. NP zachycenou během realizace na obr. /38/ a /39/.

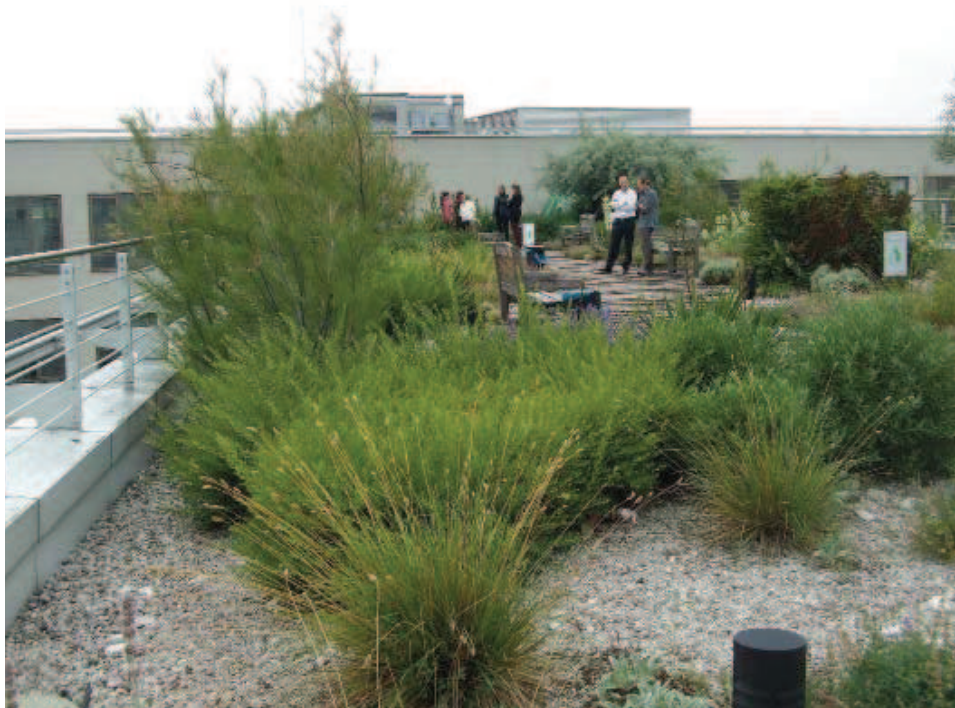
- 41| Stav v roce 2012. Kontrolní šachtice vegetační střechy nad 7. NP.

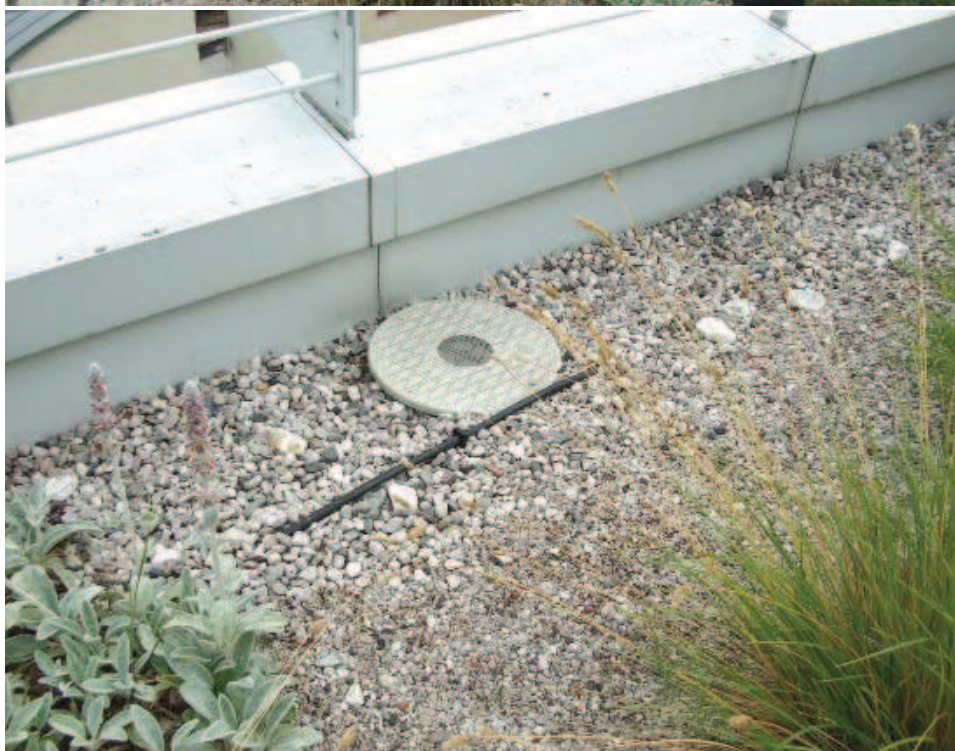
- 42| Stav v roce 2012. Pohled do kontrolní šachtice střechy nad 7. NP na kontrolní a sanační hadice.

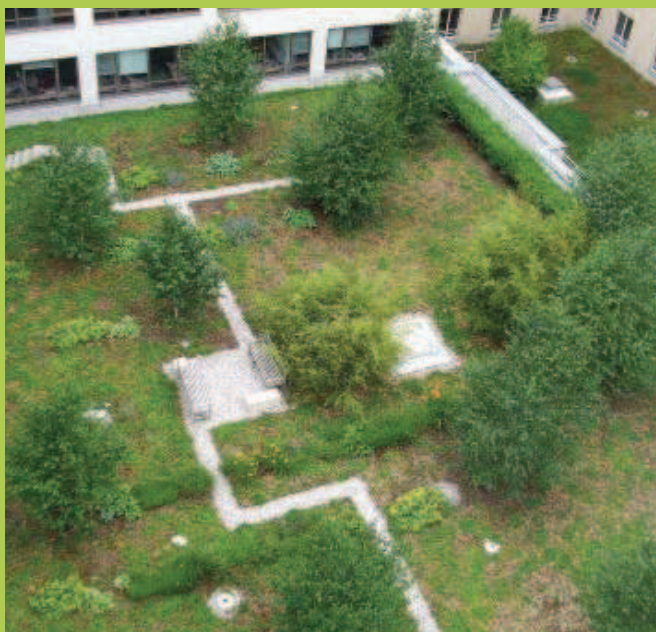
43| Stav v roce 2012. Pohled na vegetační střechu nad 1. NP.

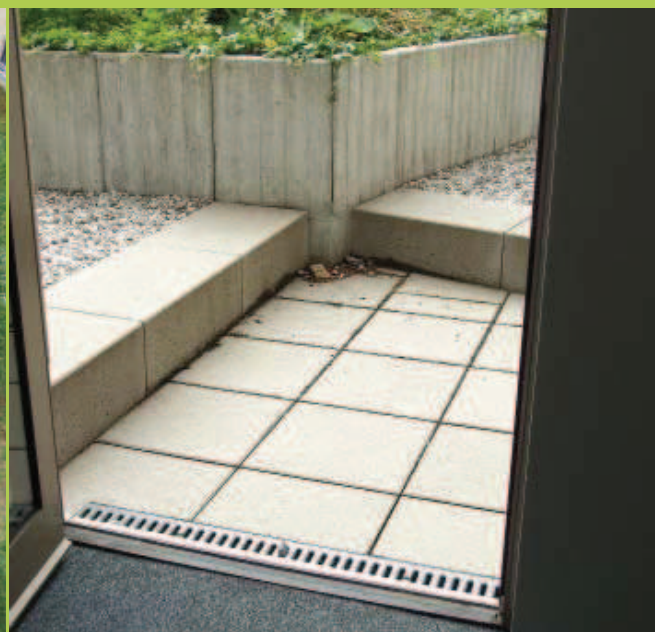
44| Stav v roce 2012. Práh vstupu z interiéru do střešní zahrady. Oblast pod dlážděnou plochou je odvodněna samostatným vtokem kvůli výškovým poměrům spádové vrstvy střechy.

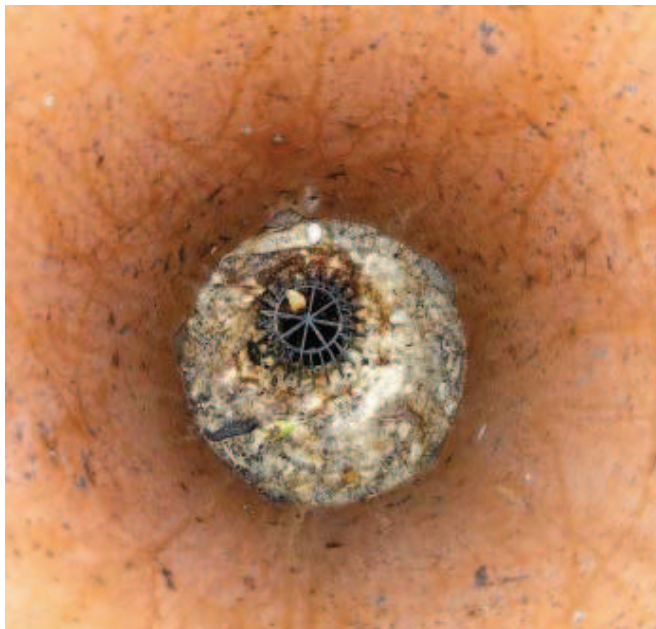
46| Stav v roce 2012. Kontrolní šachta se vtokem v úrovni dvojité hydroizolace DUALDEK.

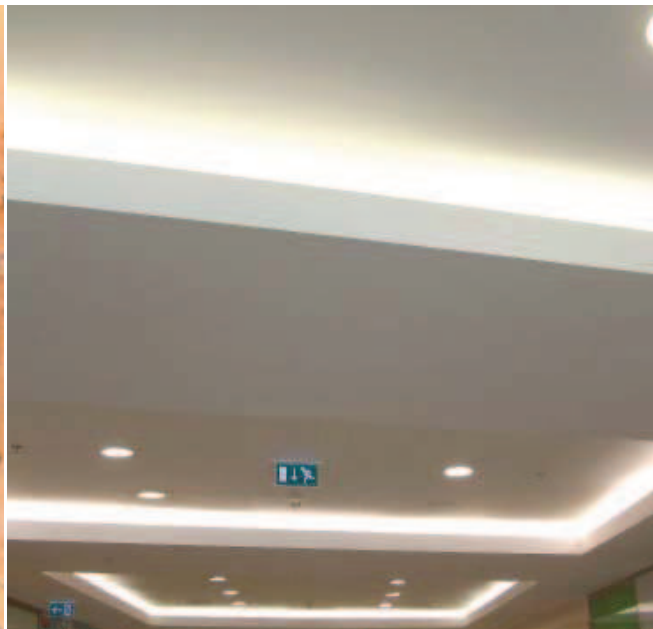
47| Stav v roce 2012. Podhled stropu pod vegetační střechou v komerčních prostorech bez jediné známky po zatékání.
