# TOTÁLNA REKONŠTRUKCIA STRECHY VÝROBNEJ HALY POČAS PREVÁDZKY

## HISTÓRIA PROBLEMATIKY OBJEKTU

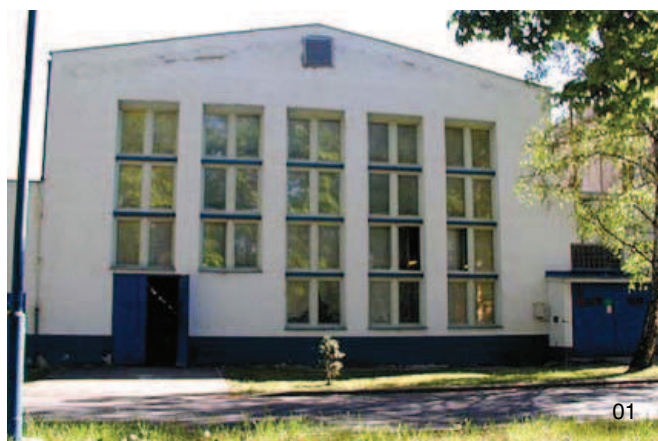
Majiteľ výrobnjej haly /foto 01/ sa pred niekoľkými rokmi rozhodol pre odstránenie heraklitového podhľadu vo výrobnjej hale, pretože jeho časti začínali odpadávať do výrobnjej prevádzky. Pri odstraňovaní tohto podhľadu si všimol vlhké mapy na spodnom povrchu nosnej konštrukcie strechy, do tej doby očiam skryté nad podhľadom. Usúdil, že vzhľadom k veku strechy už jej krytina prestala plniť funkciu, a tak nechal pôvodnú krytinu z asfaltovaných pásov nahradiť pásmi novými.

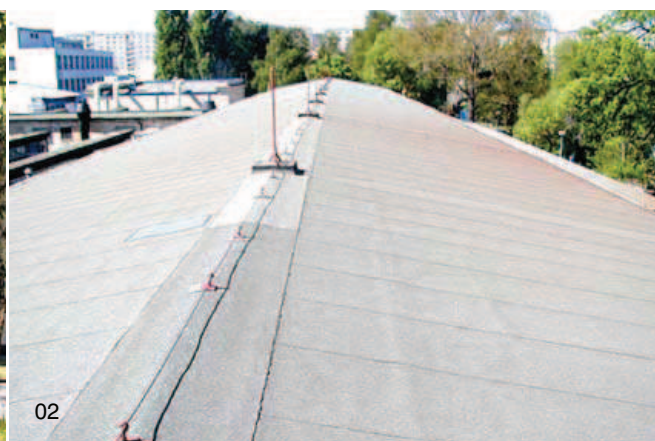
Po prvotnej obhliadke na mieste nám už začínalo byť zrejmé, že nebudeme hľadať príčinu v relatívne novej hydroizolácii strechy, ktorá bola zrealizovaná kvalitne /foto 02/.

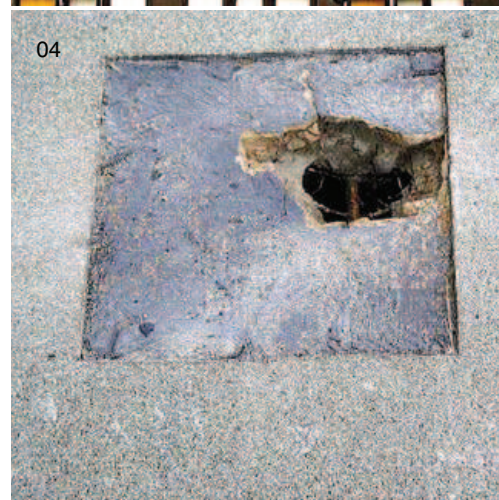
Skladba strechy bola upresnená realizovaním niekoľkých sond /foto 04/. Bližšou obhliadkou na mieste bola zistená pokročilá degradácia ŽB dosky /foto 05/, betón bol odobratý pre podrobnejšie posúdenie z hľadiska pevnosti a korózie výstuže. Vo vrstve pórobetónu bolo akumulované značné množstvo vody (hmotnostná vlhkosť cca 28 %, čo predstavovalo cca 18kg vody na m<sup>2</sup>). Ďalej bola realizovaná obhliadka prevádzky a zmeraná teplota a vlhkosť vnútorného prostredia.

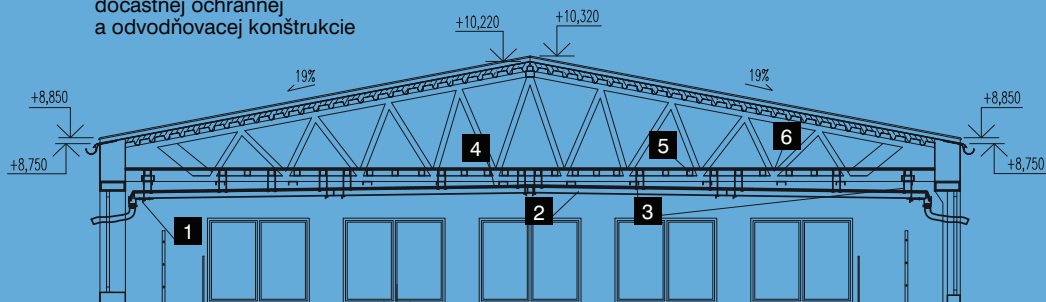
Obr. 01| Schématický rez so znázornením  
dočasnej ochrannej  
a odvodňovacej konštrukcie

- 1 | oceľové úholníky  
podpierajúce VSŽ  
plech
- 2 | VSŽ plech 10 001
- 3 | závesy z oceľových  
závitových tyčí
- 4 | textília na  
zachytávanie  
prachu
- 5 | trámky 150/150
- 6 | podlážka z fošien  
50/200

Požiadavka majiteľa na zachovanie výroby pri rekonštrukcii viedla k návrhu ochrannej deliacej konštrukcie pod budúcou rovinou strechy. S výhodou bola využitá priehradová konštrukcia väzníkov – na ich spodnej pásnici bola realizovaná plošná povala, pričom zostava montážna povala – väzník bola statikom overená na pád demontovaných častí ŽB dosky. Pod povalou bol zavesený trapézový plech so spádom a odvodnením k bočným stenám haly, zaisťoval bariéru proti prenikaniu prachu a prípadných zrážok do výrobnjej prevádzky v čase do zrealizovania parotesniacej a súčasne provizórnej hydroizolačnej vrstvy strechy /obr. 01/. Celá ochranná zostava bola realizovaná na veľkosť 4 polí haly a tak etapizovala postup prác. Po odstránení zánovnej hydroizolácie /foto 06/ a demontáži dosky /foto 07/ sa zrealizovalo otryskávanie a reprofilácia priehradových väzníkov. Statické

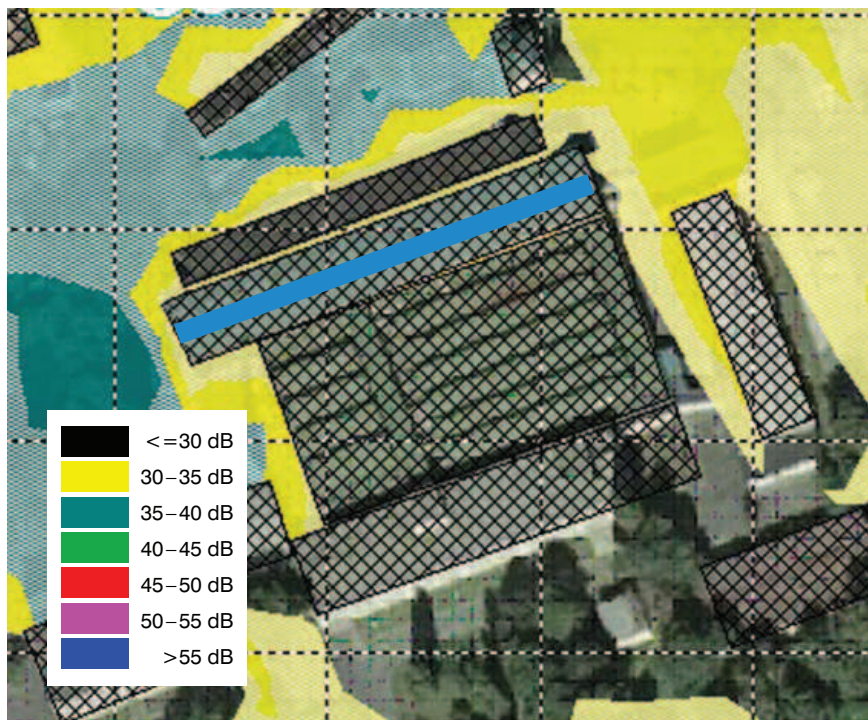
Obr. 4| Výpočtové rozloženie hladín hluku v území

nám umožnil realizovať simuláciu rôznych stavov šírenia hluku a zisťovať hladiny akustického tlaku A [dB] v jednotlivých bodoch pred fasádami okolitých budov a v chránených priestoroch /obr. 04/.

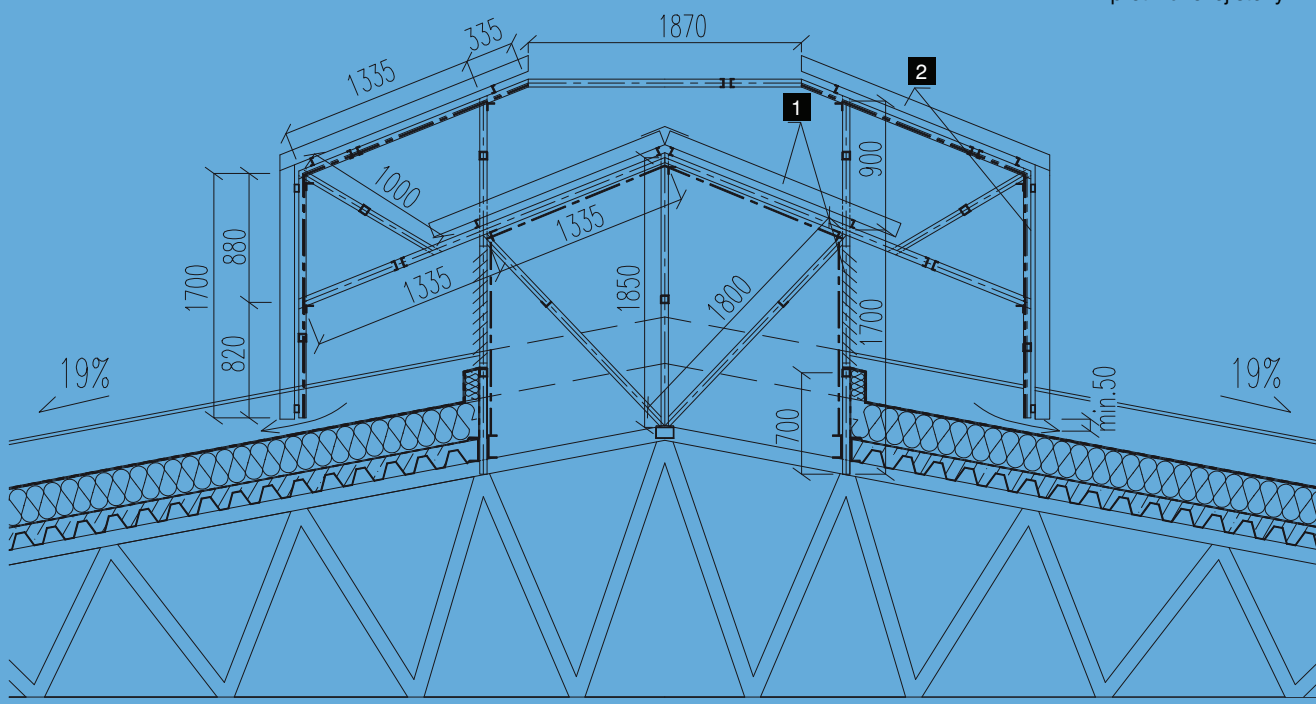
Obr. 5| Výsledný tvar svetlíka s protihlukovou clonou

- 1 | oplášťovanie svetlíku
- 2 | oplášťovanie protihlukovej steny

prvkov, alebo účinného tienenia by samozrejme nebol pre zaistenie výraznejšieho zníženia prenosu hluku dostatočný. Z tohoto dôvodu sme pristúpili k návrhu akustickej clony po celej dĺžke vetracieho svetlíka. Vzhľadom k povahe rekonštrukcie a statickým požiadavkám sme museli zrealizovať návrh akustickej clony aj s ohľadom na jej nízke priráženie konštrukcie strechy pri zachovaní požadovanej účinnosti. Výsledný tvar je zrejmy z obr. /05/.

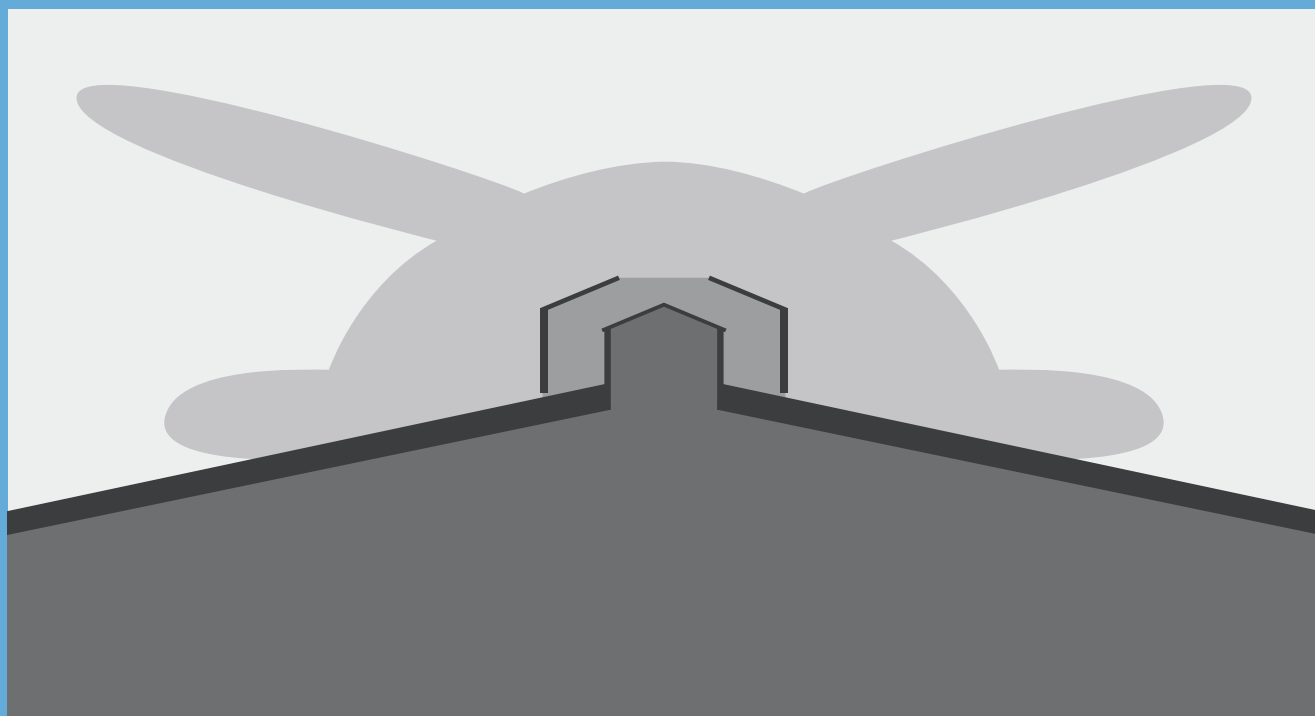
Obr. 6| Schéma šírenia hluku cez svetlák s akustickou clonou

Účinnosť navrhnutej akustickej clony sme overili výpočtom v rámci spracovávanej hlukovej štúdie pre stavebné povolenie /obr. 06/. Po dokončení rekonštrukcie strechy vrátane realizovaného svetlíka bola účinnosť navrhnutého akustického opatrenia overená praktickým meraním hluku v rámci kolaudačného konania s pozitívnym výsledkom. Meraním bolo potvrdené, že pri otvorení vetracích otvorov dochádza k nárastu hluku v okolitých priestoroch najviac o niekoľko desiatín decibelov.
