# ÚSKALÍ

## REKONSTRUKCE PLOCHÝCH STŘECH PANELOVÝCH DOMŮ

### ZÁHADNÉ ZATĚKÁNÍ DO DVOUPLÁŠŤOVÝCH STŘECH

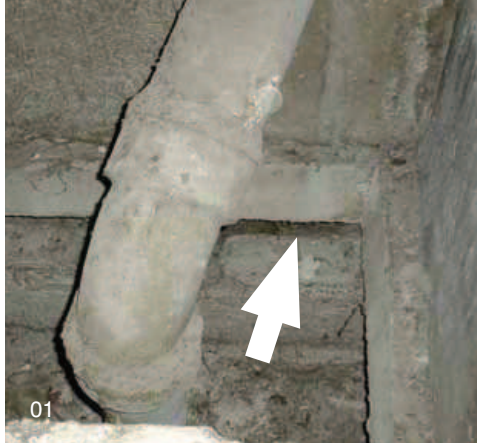
soustavy T-08B v Podbořanech jsme v roce 1998 dokonce zjistili, že instalační šachta není v úrovni vzduchové vrstvy vůbec opláštěna a celým svým profilem vyúsťuje do vzduchové vrstvy. Instalační šachty jsou dvířky v zadních stěnách WC spojeny s interiéry bytů pod střechou. Propojení vzduchové vrstvy střechy s instalační šachtou vedlo k pronikání interiérového

vzduchu do vzduchové vrstvy a tedy i k transportu vysokého množství vlhkosti. Při mrazivých dnech se na spodním povrchu horního pláště střechy vytvořila silná vrstva námrazy, která po zvýšení venkovních teplot nebo po oslunění povrchu střechy roztála a způsobila masivní zatékání do bytů. Zatékání nebylo vázáno jen na okolí instalační šachty.

01 | Konstrukce nad instalační šachtou panelového domu k.s. BANKS. Mezi prefabrikátem oddělovacím šachtu od prostoru mezi pláště střechy a prefabrikátem horního pláště je neutěsněná mezera (označeno šipkou).

Řešení problému je velmi jednoduché a poměrně levné. Je třeba vzduchotěsně uzavřít plášť instalační šachty vůči vzduchové vrstvě dvouplášťové střechy. Toho lze dosáhnout zednickými pracemi. V případě, kdy plášť instalační šachty chyběl, dozdil se nový. Osvědčilo se také obložení stěn a dna šachty kompletizovanými dílci POLYDEK a svaření souvislé vrstvy asfaltových pásů na jejich povrchu, viz /foto 01 a 02/.

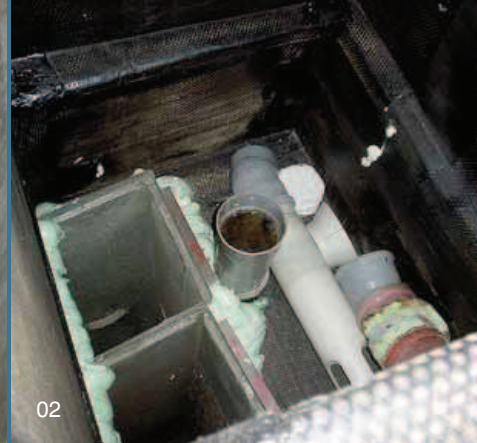
02 | Průběh opravy netěsnosti šachty z fotografie 01. Použity dílce POLYDEK a asfaltový pás.

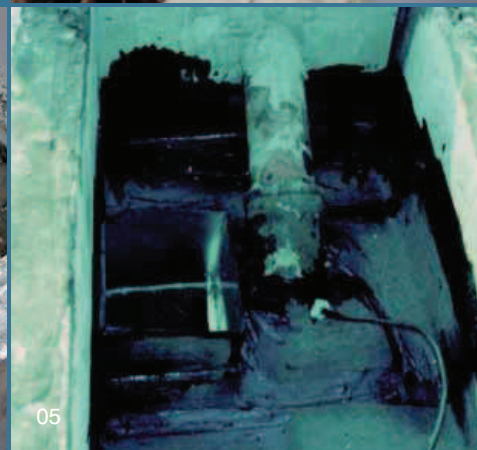
Zásah do konstrukce větrací šachty zdokumentovaný na fotografiích /03 až 07/ byl spojen s úpravou tvaru konstrukce tak, aby prostup větracího potrubí kanalizace mohl být spolehlivě opracován hydroizolací.

06 | Úprava tvaru konstrukce nad instalační šachtou – zajištění spolehlivého opracování prostupů potrubí hydroizolací.

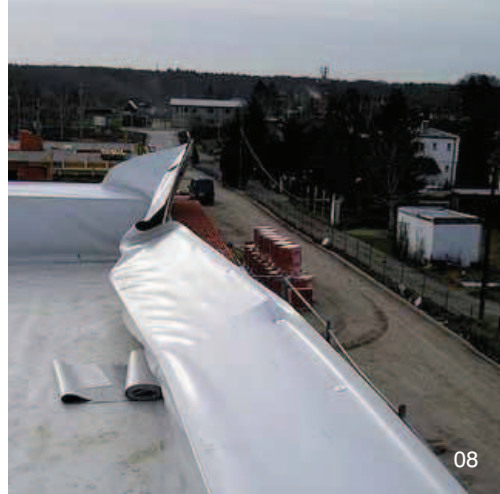
08

08, 09| Poškození nedostatečně připevněné koruny atiky domu s nedokončeným VKZS na fasádě.

Nesprávné řešení detailů styku rekonstruované střechy s budoucím zateplením fasády může vést i k problémům se stabilitou střešních vrstev. Příklad zdokumentovaný na fotografiích /08 a 09/ a obrázku /01/ sice není z panelového domu a dokonce se vyskytl na novostavbě, je však typický i pro rekonstrukce panelových domů. Vnitřní plocha atik domu byla zateplena, hydroizolace byla ukončena až na vnějším okraji koruny atiky. V geometrii konstrukčního detailu bylo správně pamatováno na budoucí realizaci zateplení fasády. Koruna atiky byla vytvořena z dostatečně široké OSB desky tak, aby ukončovací lišta hydroizolace měla dostatečný přesah přes povrch fasády. Deska však byla připevněna k nevyztužené spádové vrstvě betonu na koruně atiky. Tato

vrstva neměla dostatečnou přídržnost k nosné konstrukci. Vítr, který způsobil destrukci atiky nemusel být nijak zvlášť silný. Přesah atiky „čekající“ na zateplení fasády vytvořil velkou plochu, o kterou se proud vzduchu narážející na stěnu mohl opřít. Ve zdokumentovaném případě byla nosná konstrukce vyžděna z dutinových cihel. Často se ale setkáváme se zvyšováním atik nebo úpravou spádu jejich koruny při rekonstrukcích panelových domů. Při návrhu takových úprav atiky je třeba pamatovat na dostatečné připojení nových částí atiky ke stabilním částem původní konstrukce. Připevnění musí být nadimenzováno na přechodný stav velkého vyložení koruny atiky v době, kdy ještě nebude dokončeno zateplení fasády. Pro výše uvedený příklad je jedno z možných řešení na obrázku /02/.

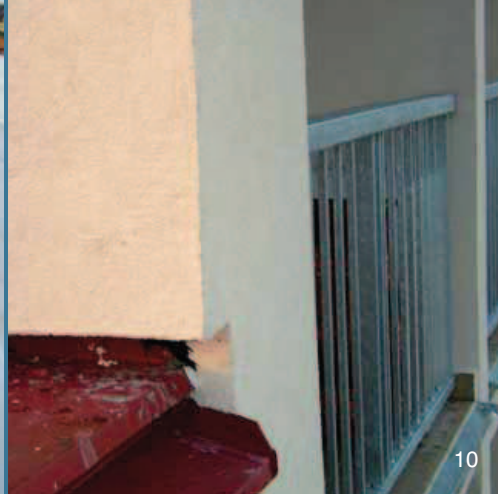
10

10, 11| Oplechování VKZS ukončeného pod starším oplechováním koruny atiky.

Případy, kdy zateplení fasády předběhne rekonstrukci střechy nebo kdy se při předcházející rekonstrukci střechy se zateplením fasády nepočítalo, vedou ke vzniku podivně vypadajícího konstrukčního detailu. Příklady takového řešení jsou na fotografiích /10 a 11/. Je patrné, že na části, byť jen nízké, obálky budovy chybí tepelný izolant a navíc, a to je horší, těsnost vrcholu zateplení proti vodě je obvykle zajištěna pouze klempířskou konstrukcí. Klempířská konstrukce je dlouhá, složená z kratších klempířských prvků. Aby byla dostatečně těsná proti vodě, musely by klempířské prvky být spojeny dvojitou stojatou drážkou při sklonu krycí plochy klempířských prvků 3° a více nebo by musely být spájeny do dilatačních úseků propojených speciálními dilatačními prvky. Skutečnost je ale taková, že klempířská konstrukce ukončující VKZS je provedena z klempířských

prvků pouze vzájemně překrytých. Dle normy ČSN 73 3610 nelze u takové konstrukce očekávat těsnost proti vodě.

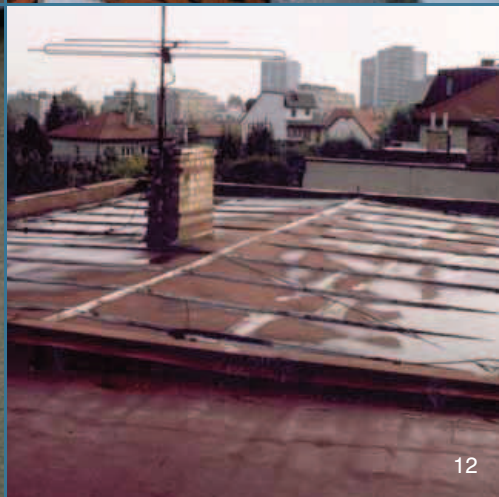
12

12, 13| Nedostatečně větraná dvouplášťová střecha s dřevěným horním pláštěm. Kratina je plechová. Dřevěná konstrukce je v havarijním stavu v důsledku biologického napadení rozvíjejícího se za zvýšené vlhkosti.

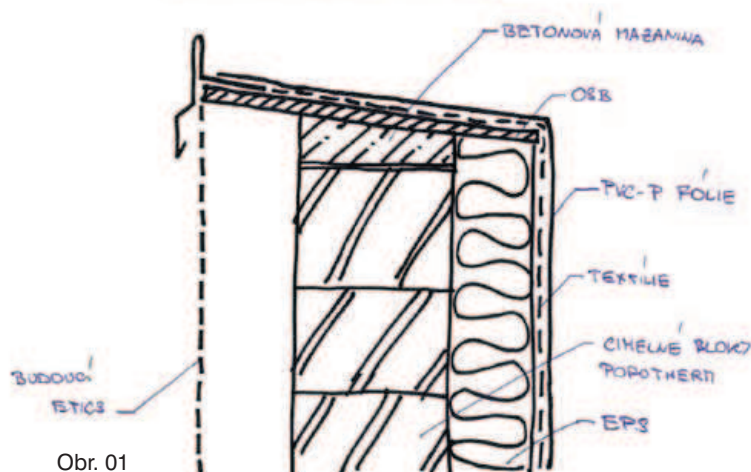
Obr. 01

Obr. 01| Původní návrh konstrukce atiky z fotografií /08 a 09/.

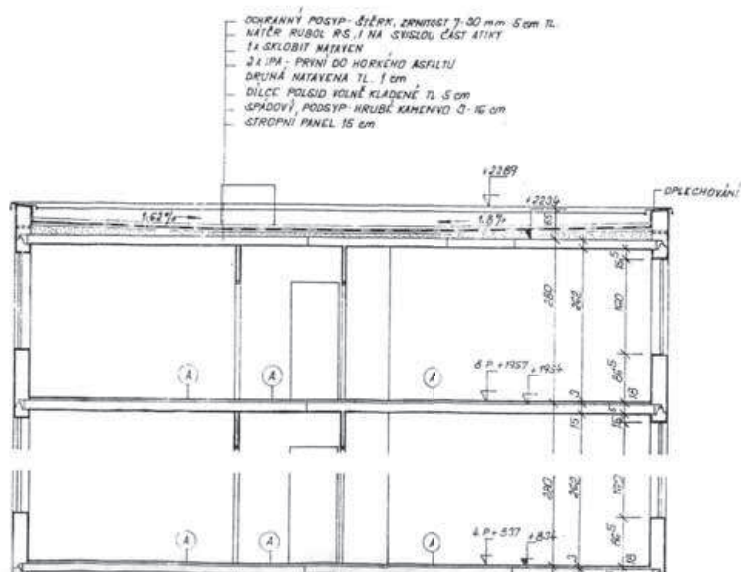
Obr. 03 | Výřez z projektové dokumentace panelového domu s předepsaným násypem kameniva na hydroizolaci. V současné době kamenivo na střeše není.

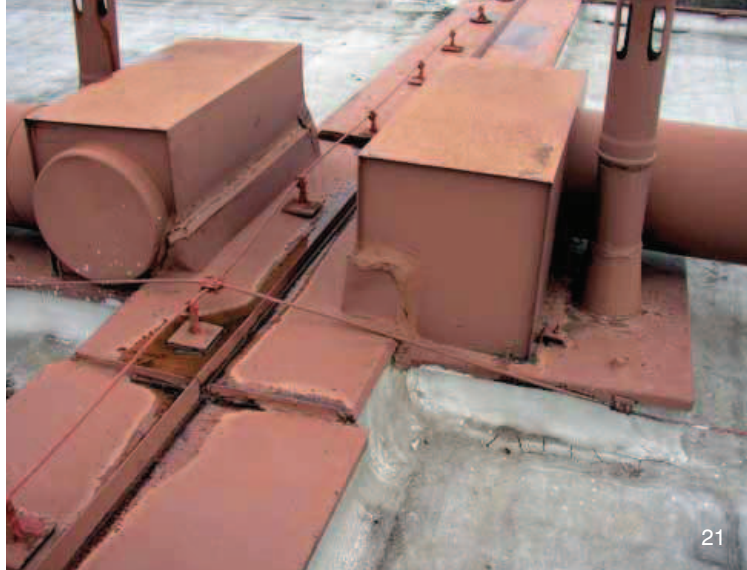
21 | Střecha panelového domu, která se bude zateplovat. Všechny konstrukce na střechu navazující bude třeba upravit, jsou nízké.

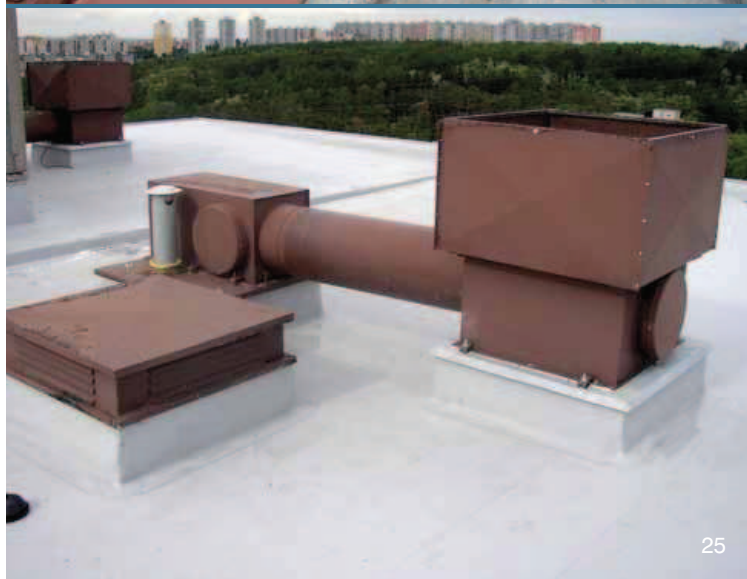
25 | Dokončená rekonstrukce střechy z fotografie /22/.

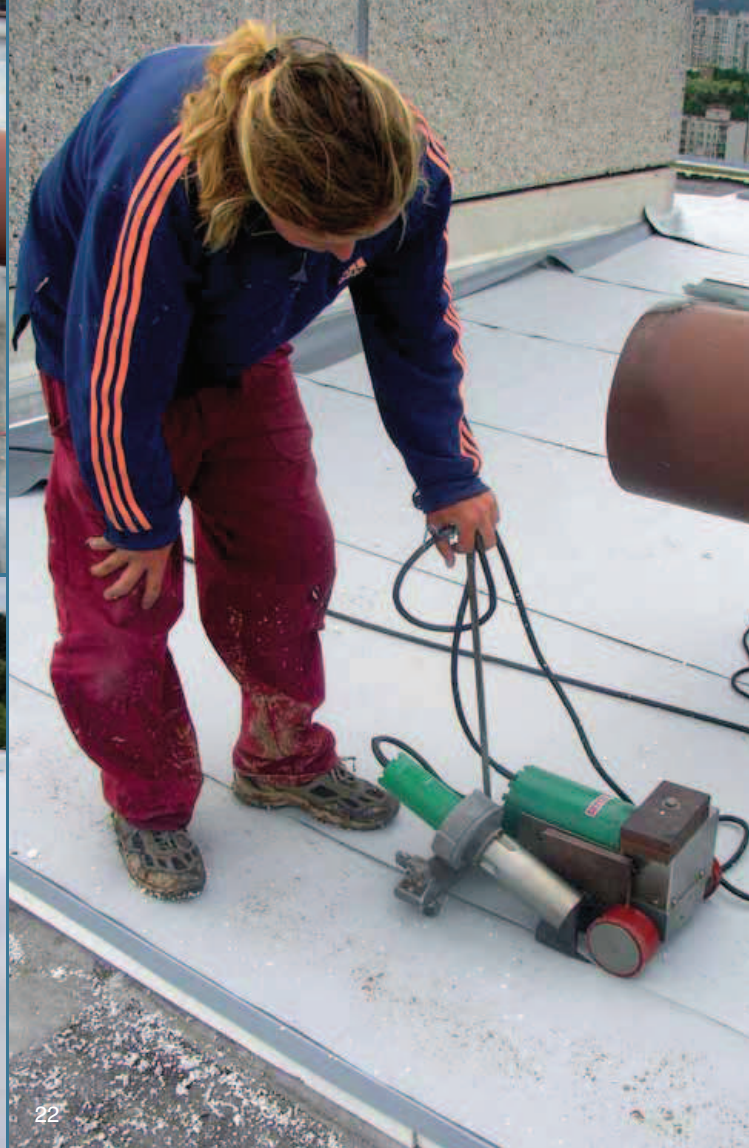
22 | Svařování vé hydroizolace z fólie ALKORPLAN 35 176 na střechě z fotografie /22/.

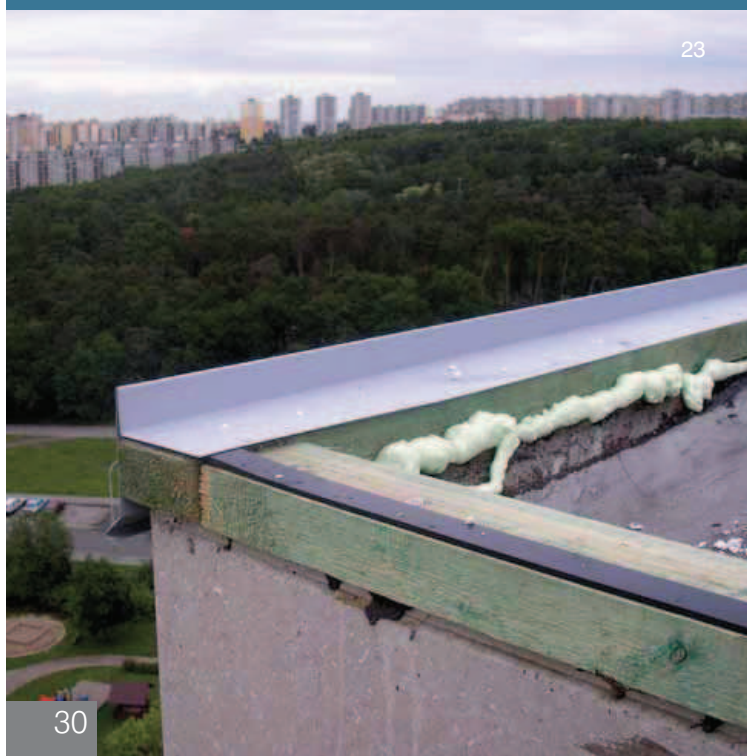
23

23, 24 | Úprava atiky a zvýšení konstrukce nad instalační šachtou na střechě z fotografie /22/. Úprava atiky musí být vzduchotěsná.

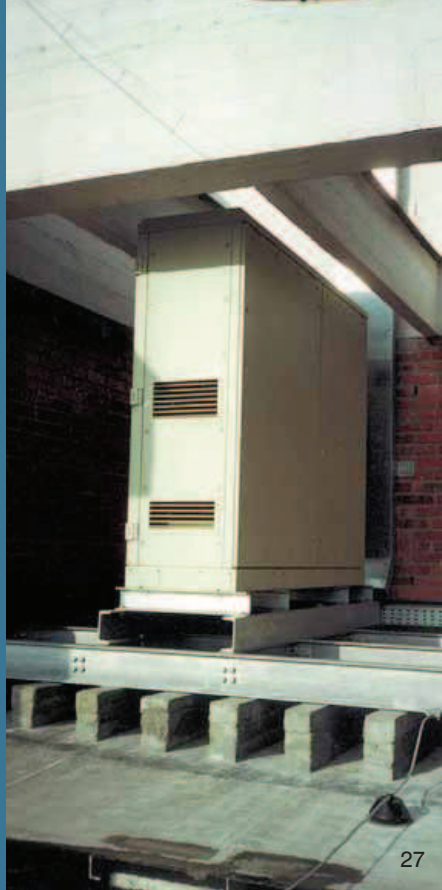
26| Montáž napojení hydroizolace z fólie ALKORPLAN na stěnu strojovny výtahu. Těsnost proti vodě mohou ovlivnit spáry stěnových panelů strojovny, pokud strojovna nebude zateplena.

zatékání srážkové vody do střech panelových domů bývají strojovny výtahů, přesněji řečeno svislé spáry mezi panely strojoven. Na fotografii /26/ je vidět rozpracované poměrně kvalitně řešené napojení hydroizolace na strojovnu výtahu. Dokud však nebudou opraveny spáry panelů ve stěně strojovny nebo nebude proveden VKZS na strojovně, hrozí pronikání vody svislými spárami panelů pod krytinu.
