# STŘEŠNÍ PARKOVIŠTĚ EXTRAKT RIZIK

MATERIÁLOVĚ, KONSTRUKČNĚ, TECHNOLOGICKY I PROVOZNĚ NÁROČNÁ  
KONSTRUKCE Z FYZIKÁLNĚ SLOŽITÝM CHOVÁNÍM

## PRŮSAKY SRÁŽKOVÉ VODY STŘEŠNÍM PARKOVIŠTĚM S FINÁLNÍ POVRCHOVOU VRSTVOU Z LITEHO ASFALTU

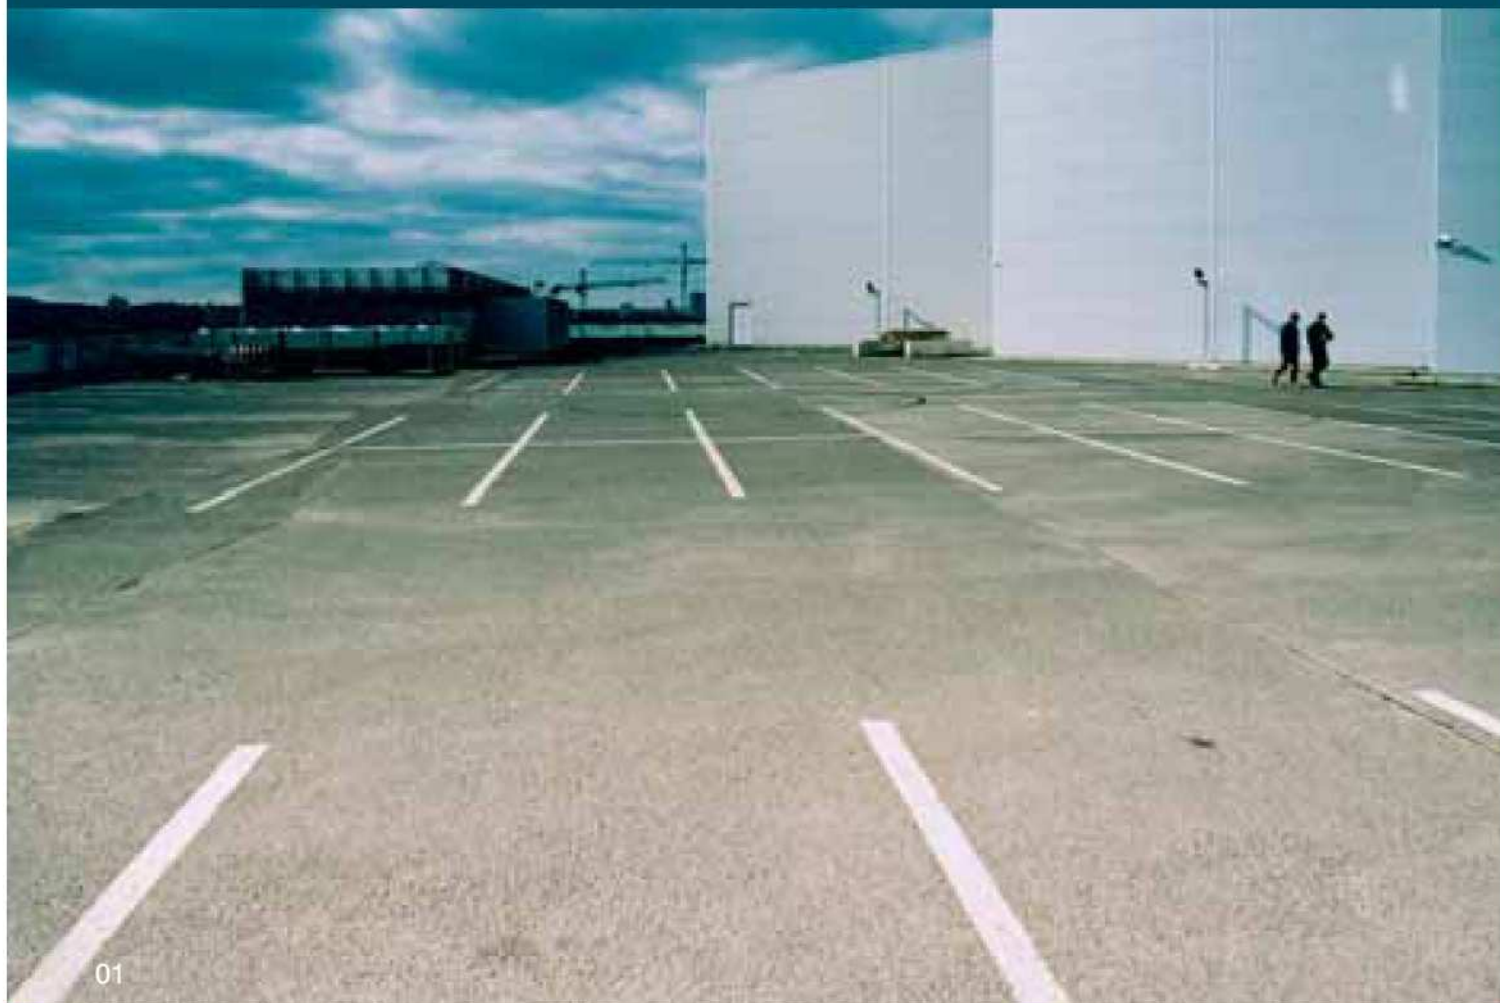
Rozsáhlá střešní plocha  
občanské budovy byla využita  
jako střešní parkoviště /obr. 01/.  
Realizace se uskutečnila podle

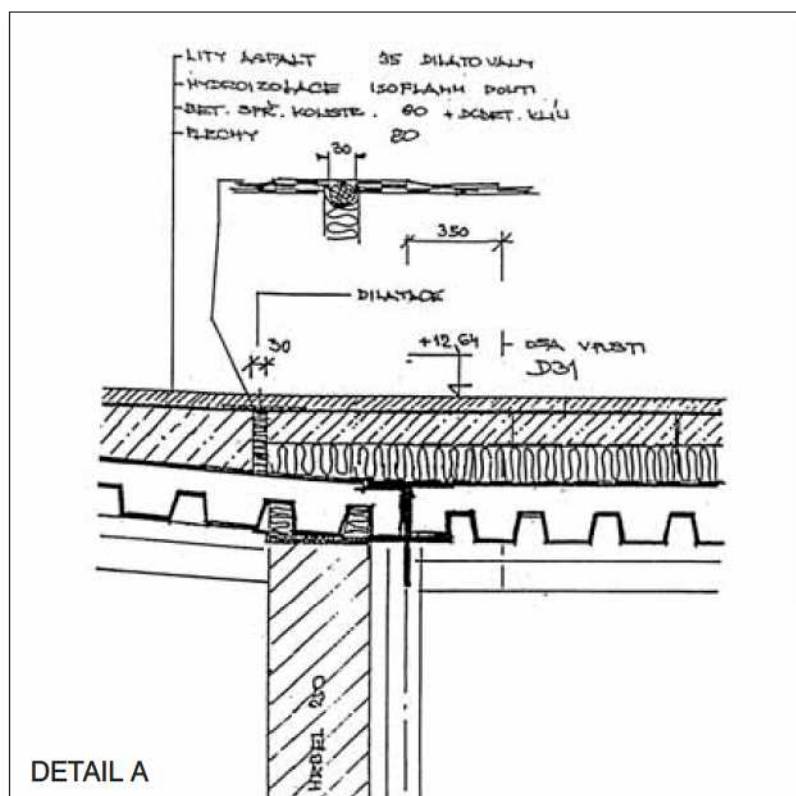
projektu zachycujícího pouze  
dvě kritická místa konstrukce -  
dilataci mezi otevřenou částí  
stavby bez tepelné izolace a  
částí s tepelnou izolací /detail A/  
a napojení skladyby na atiku  
/detail B/.

V místě kontaktu skladeb navržena mezi podkladními betonovými vrstvami hydroizolačního povlaku dilatační spára šíře 30 mm

vyplněná blíže nespecifikovanou hmotou.

Hydroizolační pás je zaveden do dilatační spáry ve tvaru lyry s vloženým profilem blíže neurčeného složení. Svrchu je popsána úprava překryta asfaltovým pásem přicházejícím do těchto míst z protější izolované plochy. V litém asfaltu je nad dilatační spárou vyznačena svislou čárkou dilatační spára, opakující se v nestanovené vzdálenosti (cca 0,6 m) v ploše LA. Také

v podkladním betonu nad tepelnou izolací je vyznačena dvěma čarami dilatační spára nestanovené šíře. Umístění v konstrukci není okótováno. Vztah hydroizolačního povlaku k dilatačním spárám v podkladních i krycích vrstvách není žádným speciálním způsobem řešen.

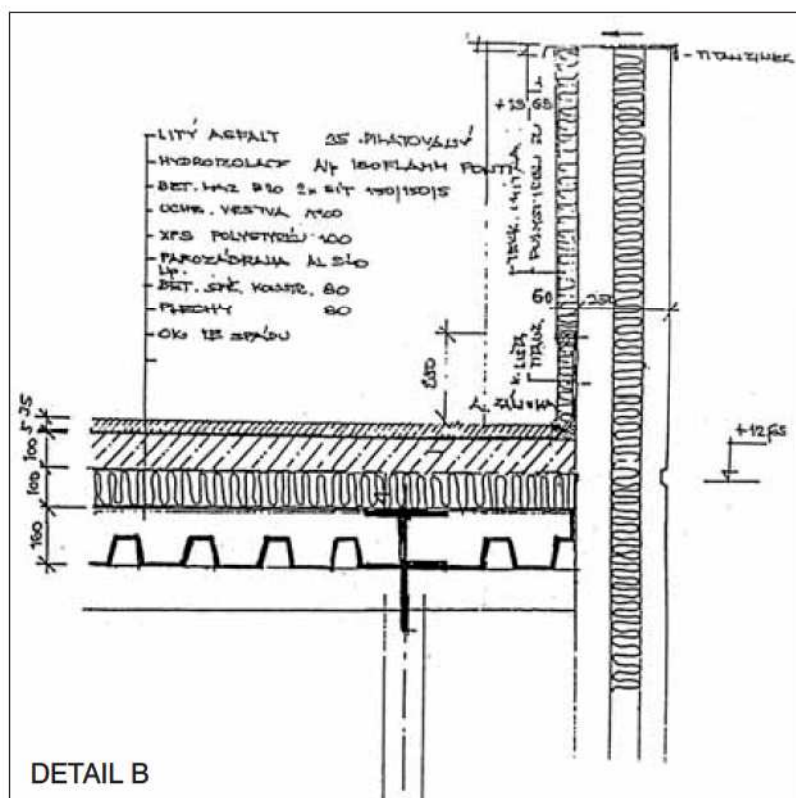
U atiky je popsána skladba v přímém kontaktu s vrstvenou deskovou konstrukcí obvodového pláště. Hydroizolační vrstva je vytažena na svislý betonový povrch atiky do výše 250 mm nad povrch parkoviště, kde je zakryta tepelnou izolací a lištou z titanzinku.

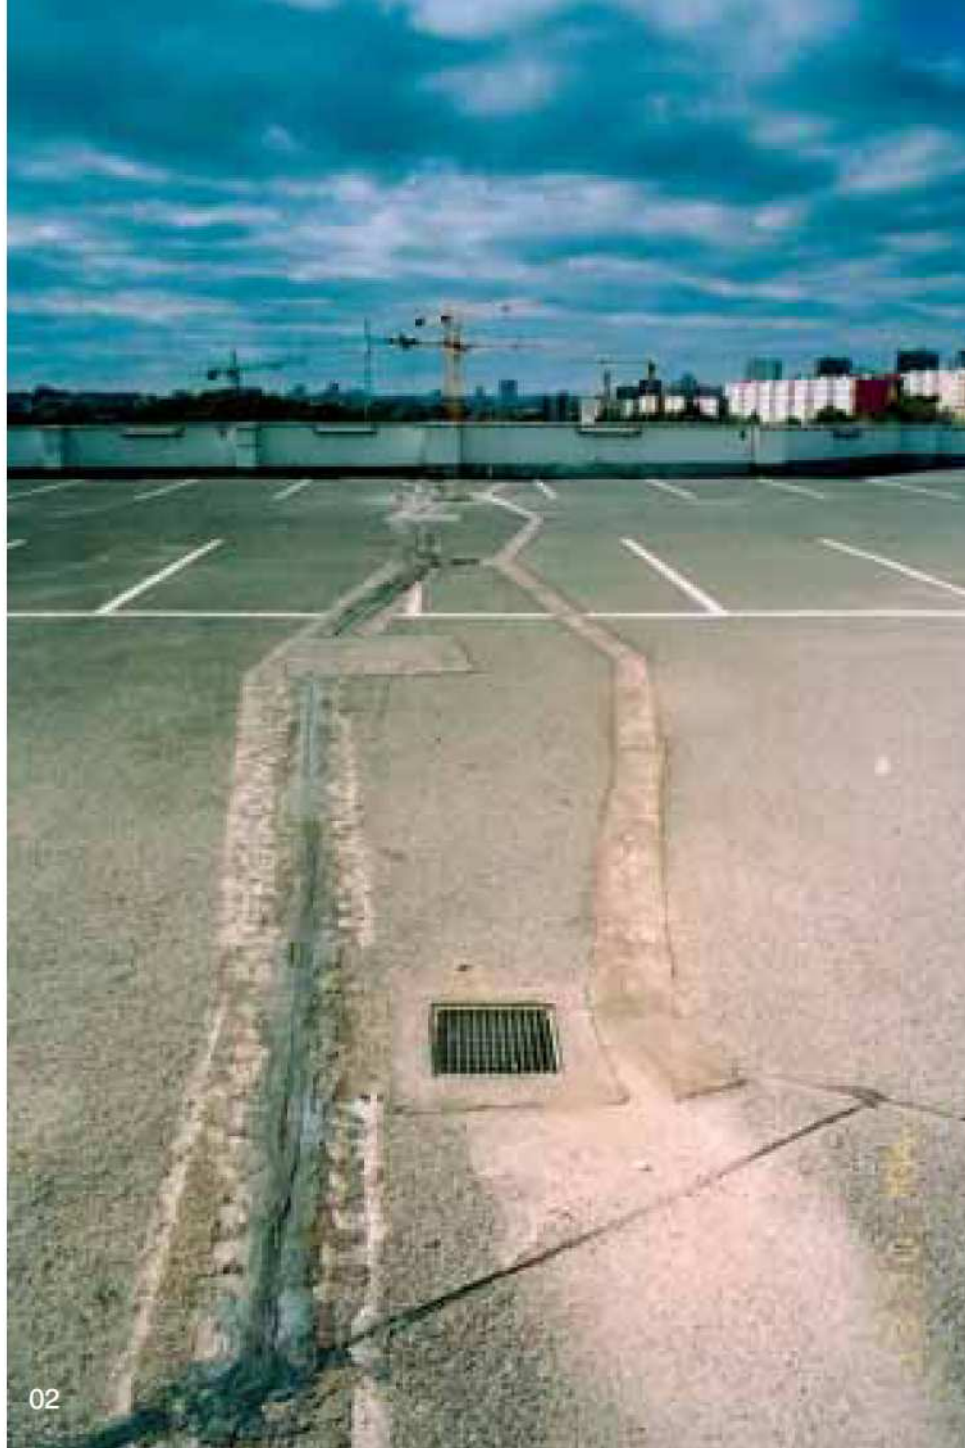
V oblasti dilatace docházelo k dlouhodobým průsakům srážkové vody do podstřeší. Prosakující voda byla provizorně jímána do žlabů umístěných pod kritická místa a řízeně z prostoru odváděna. Průsaky se nepodařilo odstranit ani několikerými opravami kritických míst pojížděné střechy /obr. 02/. Nezbylo, než se problémem podrobněji zabývat.

bylo řečeno, pod úžlabím v oblasti dilatace. Mezi spádovými klíny LA a plochou LA se neustále tvořily trhliny v pracovních spárách, a to i v zálivkách či záplatách z asfaltových pásů, realizovaných dodatečně v těchto místech /obr. 02/.

Při opravách, např. v kritickém úžlabí /obr. 02/ lze postupovat tak, že se LA odstraní v pruhu šíře 3 m (s opatrným oddělováním LA od povlaku po obvodě opravované plochy - třeba zachovat neporušený přesah hydroizolačního povlaku z asfaltového pásu v šíři min. 100 mm, položí se nový povlak z jednoho asfaltového pásu (lze užít asf. pás stejné značky jako původně) a nová vrstva LA se od povlaku oddělí separační, dilatační a drenážní vrstvou - vhodnou rohoží krytou např. asfaltovou lepenkou. Při opravě v místě úžlabí se zároveň osadí nové dvouúrovňové vtoky. V nové vrstvě LA se provedou dilatační spáry v rozsahu dle doporučení ČSN /2/.

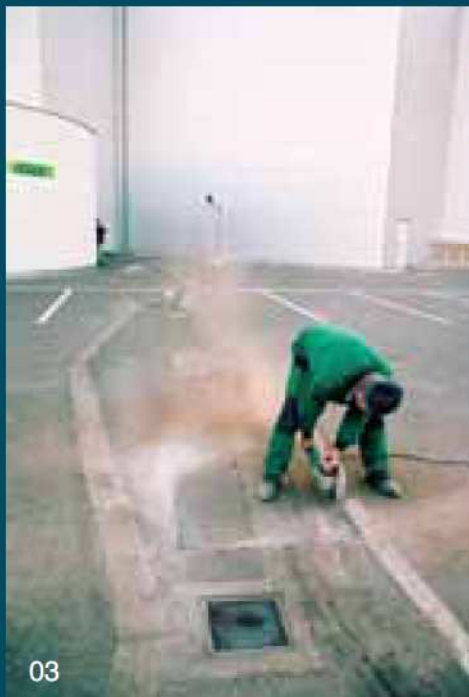
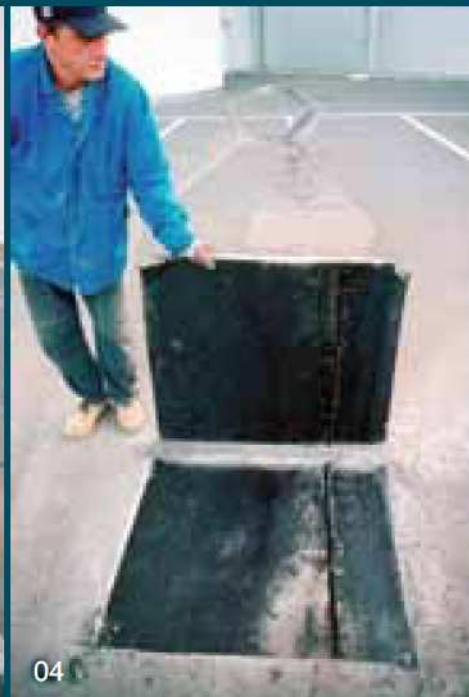
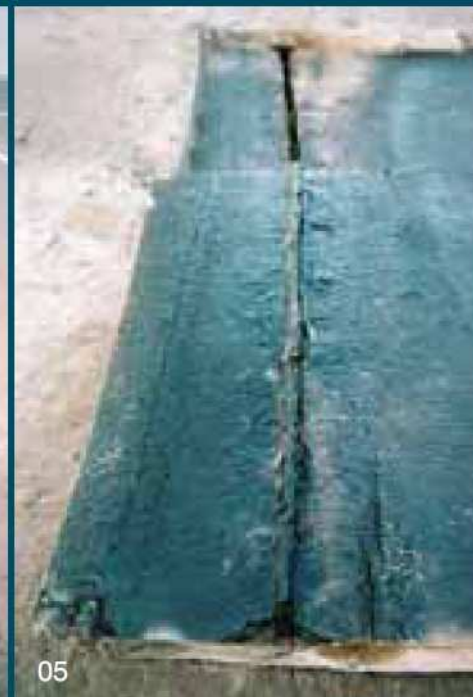
30 mm v podkladních betonech. Vedle dilatační spáry pod trhlinou ve styku spádového klínu s plochou LA nalezena trhlina v asfaltovém pásu /obr. 03, 04, 05/. Názorně je to vidět na vyjmutém vzorku /obr. 06/.

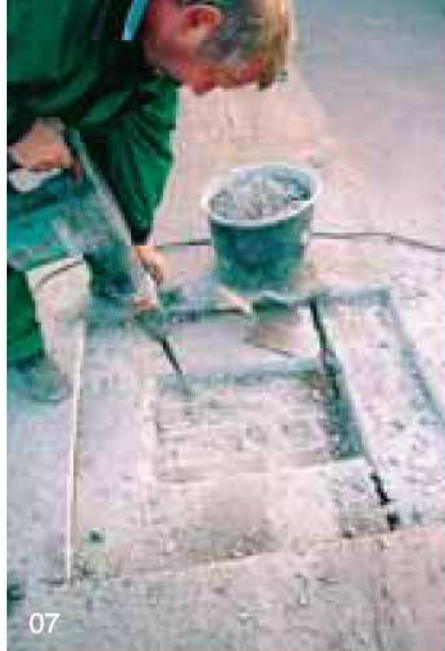
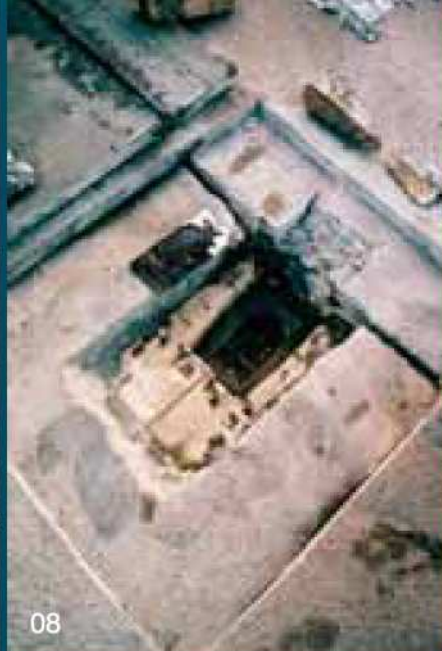
Pokračování sondy do dalších hlouběji umístěných vrstev zpřesnilo provedení skladby /obr. 07, 08/. Prokázalo se, že nosná želez. deska probíhá pod dilatací spojitě.

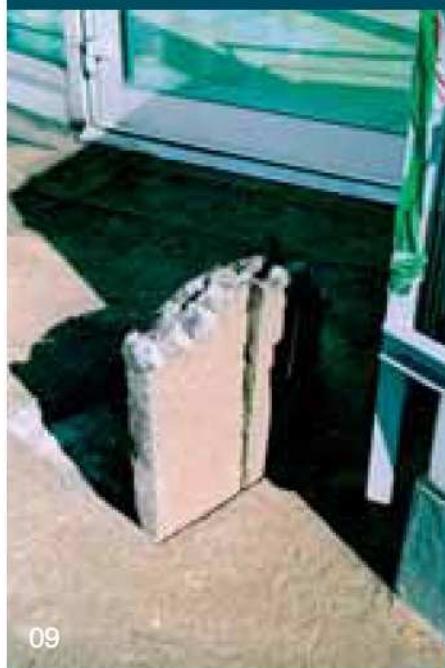
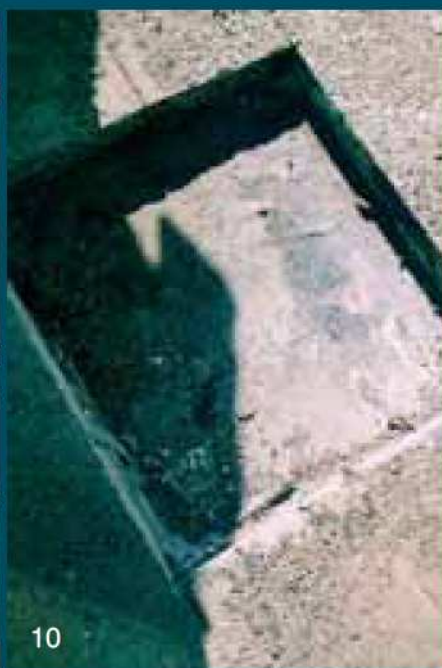
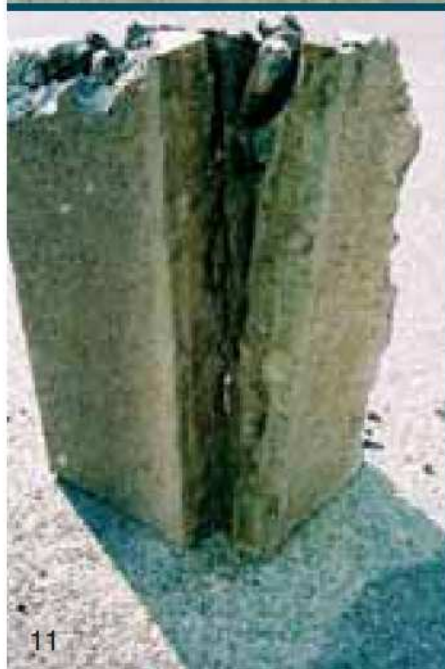
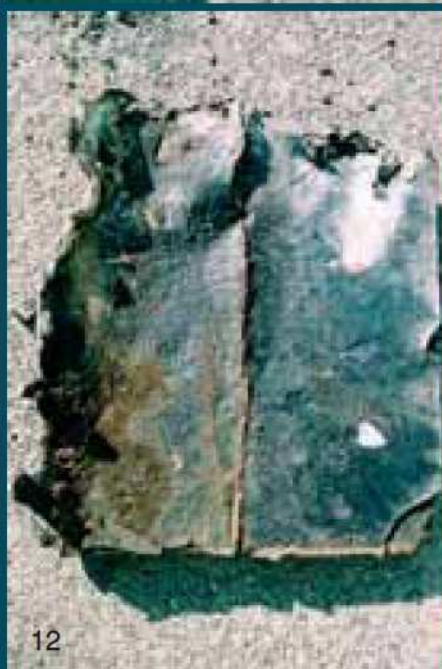
Průzkum hydroizolační soustavy v místě trhliny v LA v ploše ukázal (vyjmutý vzorek /obr. 09/), že se trhlina nevyskytuje v podkladních betonech /obr. 10/, prochází však hydroizolačním povlakem z asfaltového pásu /obr. 11, 12/.

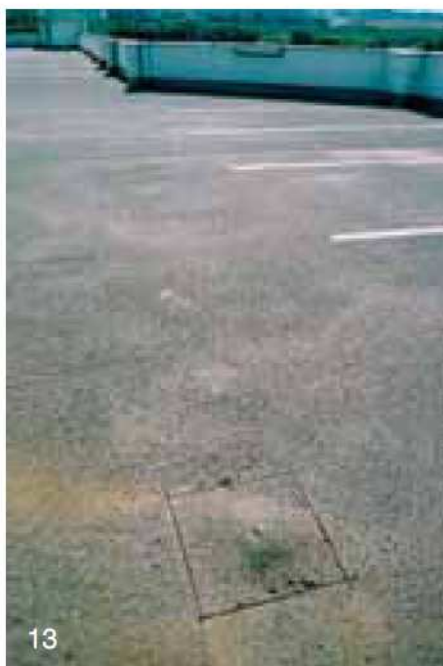
13

Zkoumáno i místo s výskytem výdutě (puchýře) v litém asfaltu /obr. 13/. Zjistilo se, že se puchýř tvoří mezi hydroizolačním povlakem a vrstvou LA /obr. 14/.

Zabránit tvorbě puchýřů v LA je u provedené konstrukce jen těžko možné. V kritických místech lze při opravách postupovat způsobem popsáním pro oblast úžlabí.

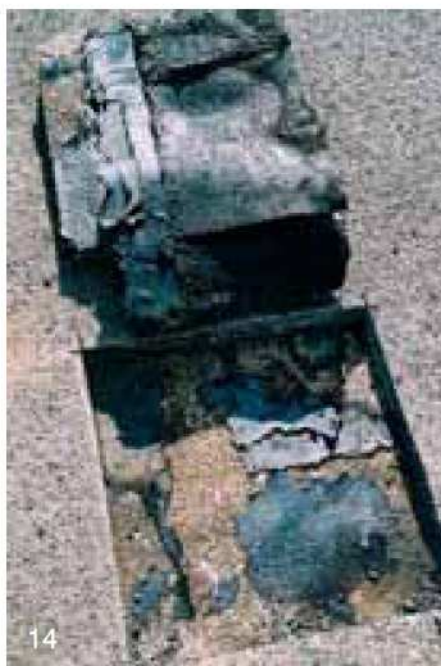
14

C| Puchýře vznikající ve vrstvě litého asfaltu souvisí s absencí expanzní vrstvy ve skladbě. Expanzní vrstva se dle zvyklosti umísťuje mezi vrstvou litého asfaltu a podkladní vrstvou - viz např. ustanovení uvedené v Příloze C ČSN 73 1901 (2). Expanzní vrstva však nebyla pod vrstvou litého asfaltu navržena.
