# STŘECHA SUŽOVANÁ VĚTREM I POŽÁREM

Ing. Peter Hurban | konzultační technik pro Ostravu, Nový Jičín, Frýdek-Místek,  
peter.hurban@dek-cz.com | 739 488 142

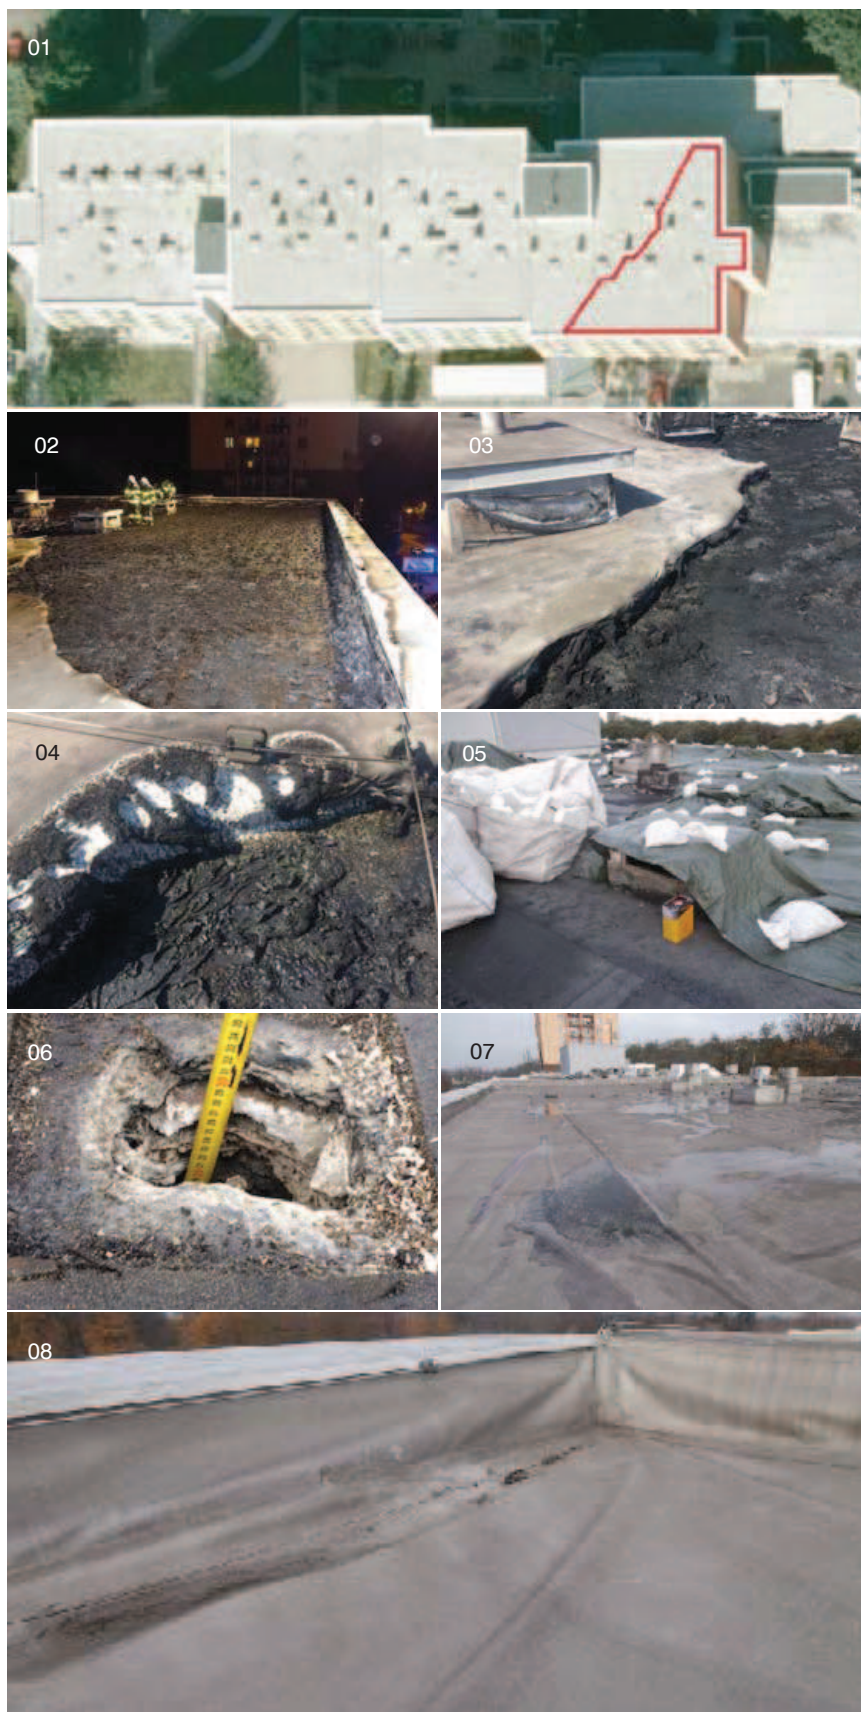
Během požáru byly na zasažené části střechy /obr. 01/ zcela zničeny vrstvy přidané během rekonstrukce. Hydroizolace z měkčeného PVC, polypropylenové geotextilie i tepelný izolant z expandovaného polystyrenu byly spečeny do tenké vrstvy ležící na původní hydroizolaci /obr. 02–04/. Původní hydroizolace z asfaltových pásů, stejně jako vrstvy pod ní, významné škody v důsledku požáru neutrpěly. Do skladby i interiéru budovy však pronikla voda užitá v průběhu zásahu hasičských jednotek, což způsobilo další škody.

| 01 Rozsah poškození střechy požárem. | 08 Uvolněný koutový profil. |

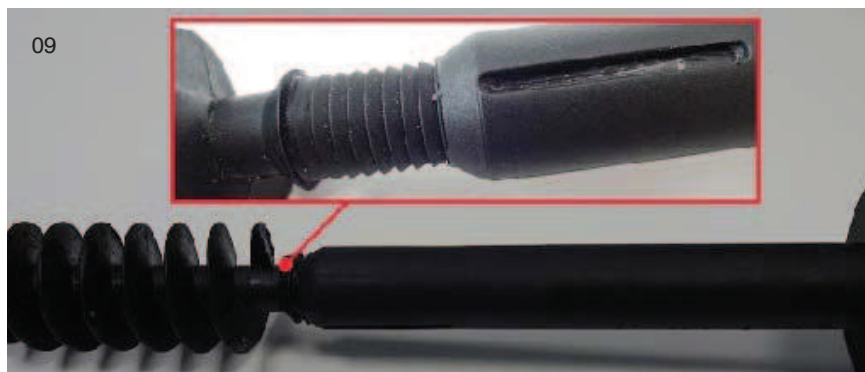
| 02 Ohořelé vrstvy střechy těsně po zásahu hasičů, zdroj HZS. | 09 Kotva prodáváná jako sanační pro zašroubování do měkkých materiálů. |

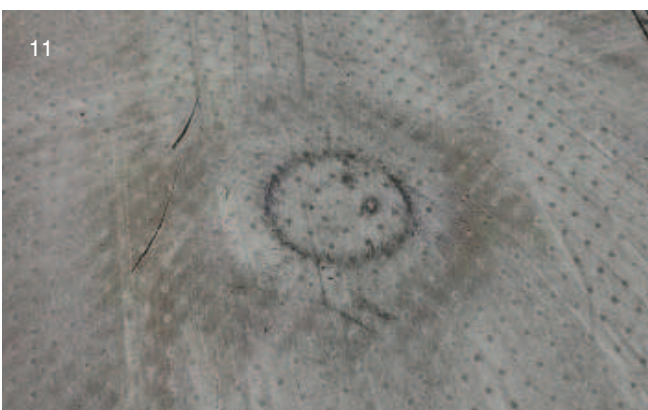
Při prohlídce střechy byly nalezeny kotvy nadzvedávající fóliovou hydroizolaci z důvodu svislého posunu horní části kotvy /obr. 11/. Délka celého prvku má být nastavena pevně dle tloušťky použitého izolantu, došlo tedy k poškození spojovací části dvoudílné kotvy. Není jasné, zda byly tyto prvky poškozeny při zabudovávání do skladby, nebo se poškodily dynamickým namáháním větrem. Na jedné z kotev jsme provedli orientační výtažnou zkoušku. Došlo k přetržení kotvy ve spoji dílů, ze kterých je složena. Závit v podkladu držel dobře. Běžně používanou metodou ověřování únosnosti sanačních kotev v podkladu (v případě že bude kotva zašroubována například do vrstvy heraklitu

| 05 provizorní zakrytí požárem zasažené střechy jednou vrstvou asfaltového pásu, doplněno plachtami. | 11 Propsání kotvy do povrchu hydroizolace. |

Přes naše pochybnosti se nakonec zhotovitel opravy požárem poškozené střechy s investorem dohodli, že nové souvrství bude znovu připevněno výše popsány plastovými prvky se širokým závit. Pro námi navrhované řešení sanací obdobně provedených střech jsme ale v Atelieru DEK vyvinuli vrtací soupravu, která umožní provrtat staré vrstvy, včetně těch sypkých, bez rizika zasypání otvoru a přikotvit povrchové vrstvy staré skladby k nosné konstrukci. Na takto stabilizované staré souvrství se pak nové vrstvy nalepí. Podrobnosti o použití vrtací soupravy DEK jsou v tomto sborníku v článku Ing. Kokty.
