# OPRAVA RENEŠANČNÍCH KROVŮ NA HRADĚ ROŠTEJNĚ

OD SRPNA LETOŠNÍHO ROKU MAJÍ NÁVŠTĚVNÍCI BĚHEM PROHLÍDKY HRADU MOŽNOST SPATŘIT UVNITŘ SPOJOVACÍ CHODBY MEZI VĚŽÍ A TRIBUNOU HRADNÍ KAPLE PŮVODNÍ RENESANČNÍ KROV Z ROKU 1577, NOVĚ OPRAVENÝ A DOPLNĚNÝ TRADIČNÍM TESAŘSKÝM ZPŮSOBEM. NÁSLEDUJÍCÍ ČLÁNEK PŘINÁŠÍ NĚKTERÉ PRAKTICKÉ POZNATKY Z PROVEDENÝCH PRŮZKUMŮ, PROJEKTOVÉ PŘÍPRAVY I ZE SAMOTNÉ REALIZACE NÁROČNÉ OPRAVY, KTERÁ SANOVALA STŘECHY RENESANČNÍHO OCHOZU, NAVAZUJÍCÍHO OBYDLÍ KASTELÁNA A HRADNÍ KAPLE.

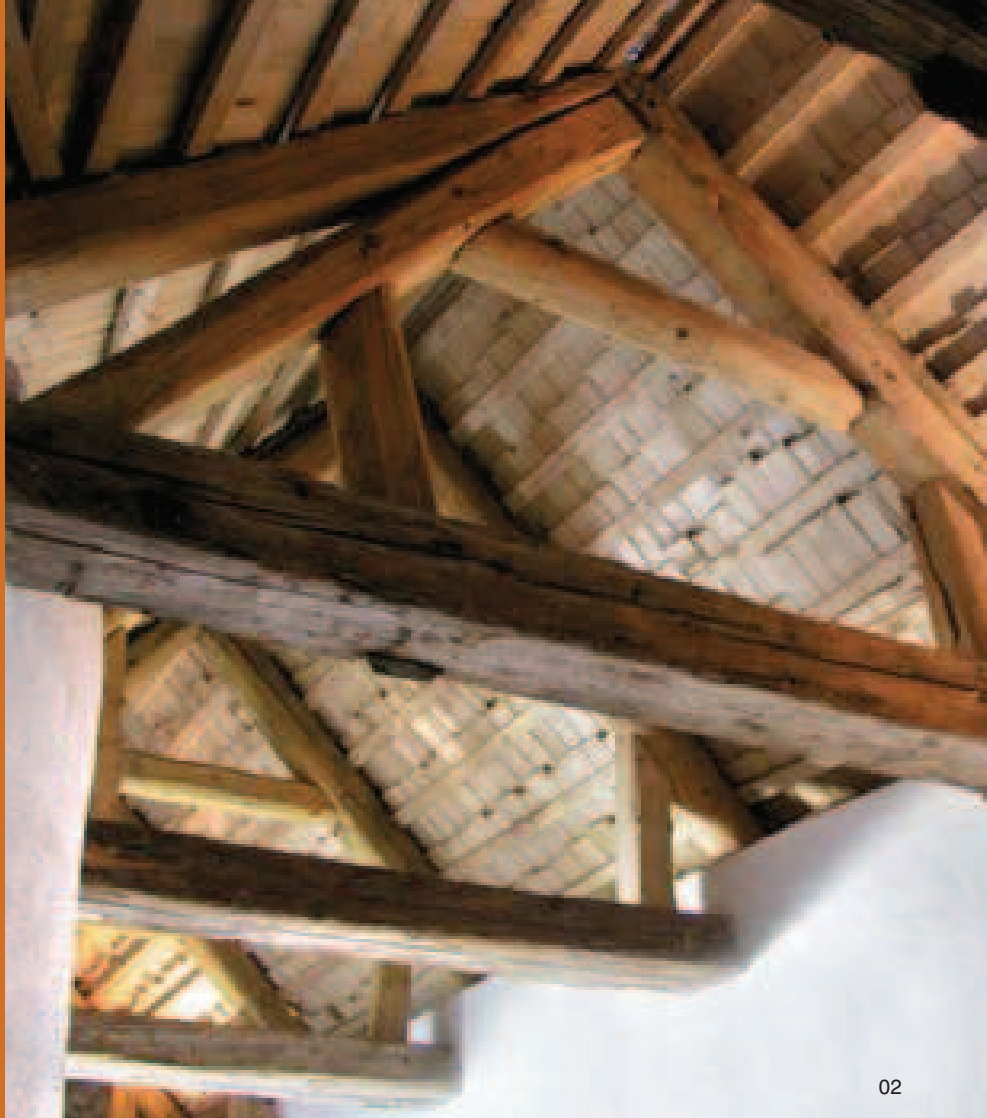
01 | Krov malého ochozu před opravou  
02 | Krov malého ochozu po opravě

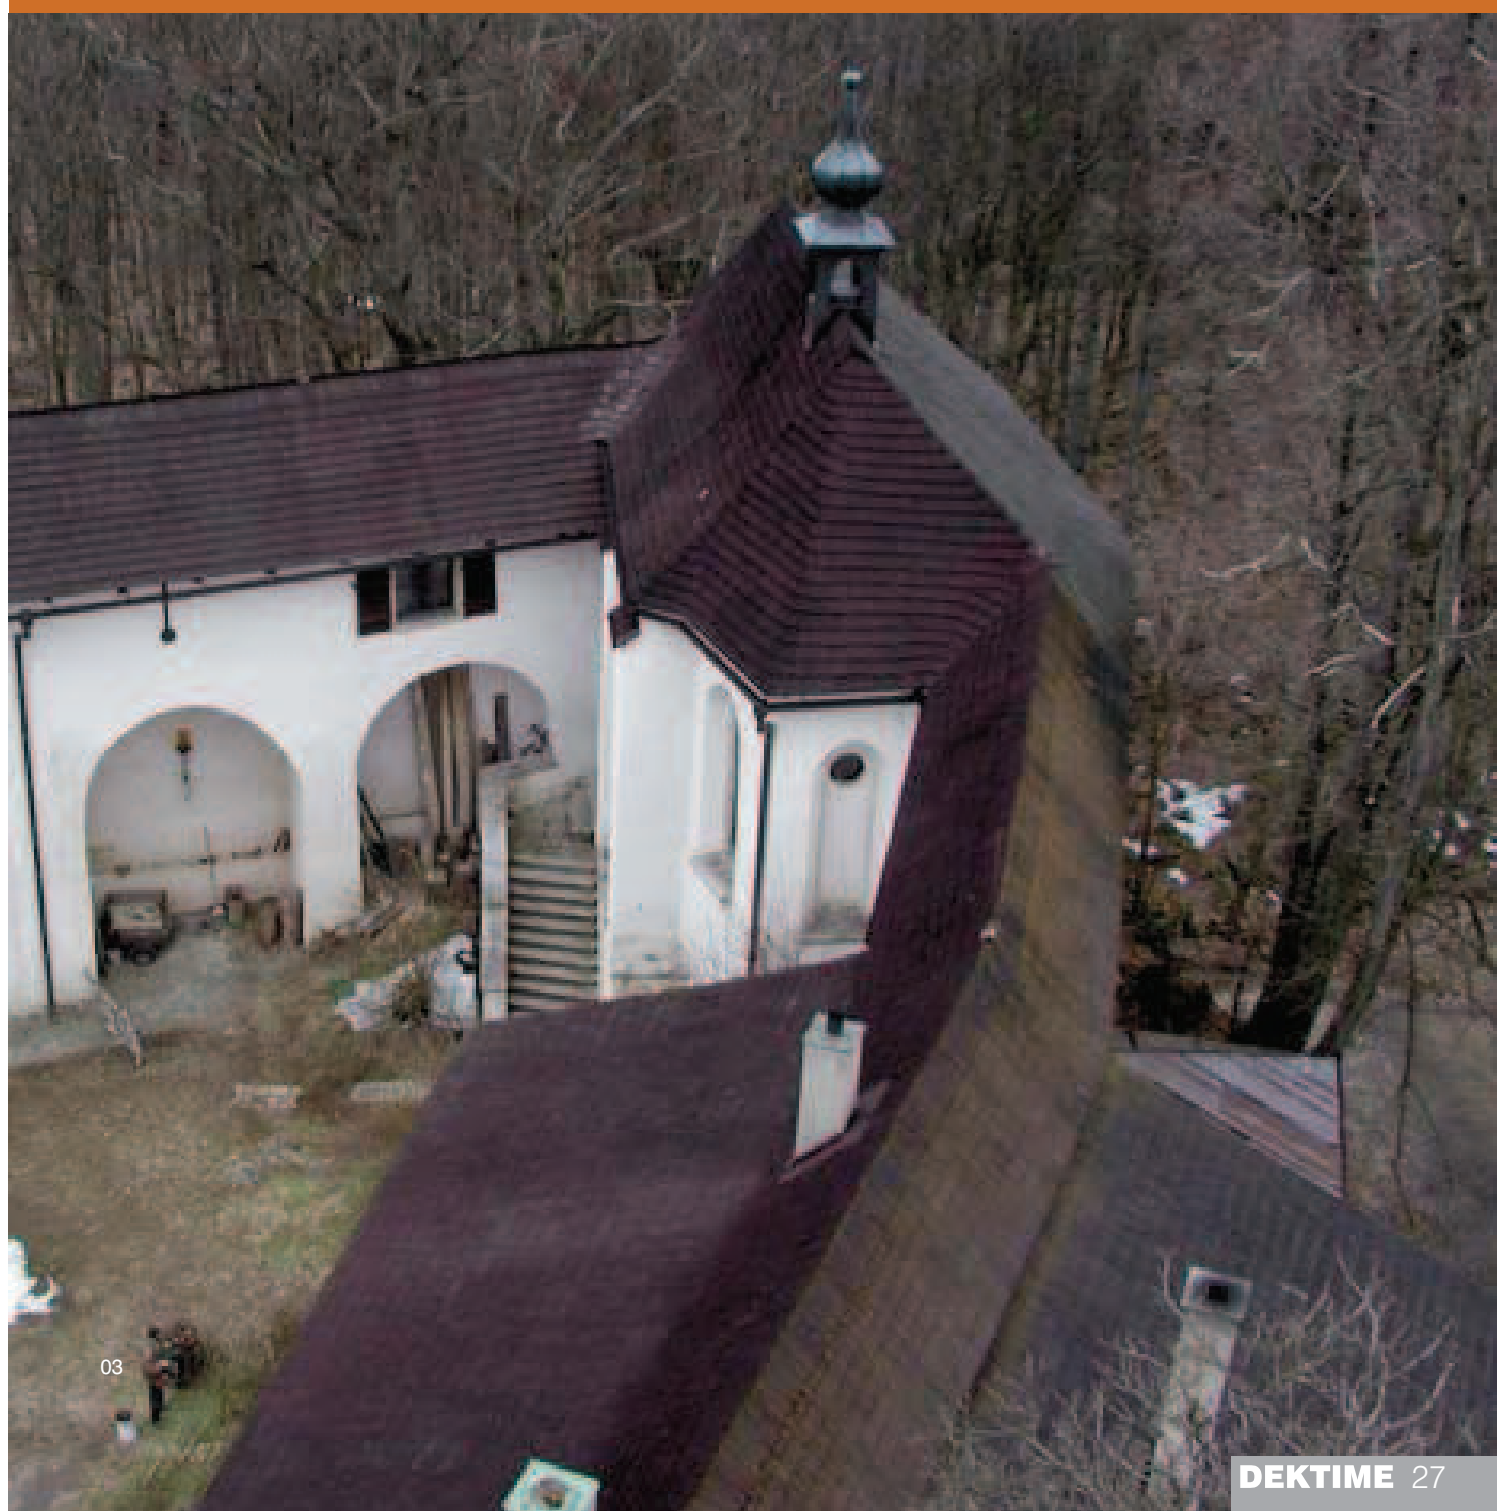
- Obr. 03 | Hradní kaple – příčný řez.  
Barvou jsou vyznačeny prvky  
navržené k výměně.
- Obr. 04 | Hradní kaple – příčný  
řez – stav po opravě

Během jednání s památkáři bylo dohodnuto, že opravený krov kaple může být při opravě uložen o 17 cm výše, než byl původně, tedy až na původní korunu zdiva. Tím bude do budoucna zajištěno lepší odvětrávání vlhkosti z prahových prvků a současně se zamezí nepříznivému kontaktu vazných trámů s klenbou kaple. Tato úprava byla ostatně již před časem provedena v části presbytáře. Aby byl výškový rozdíl oproti předchozímu stavu co nejmenší, byly namísto obvyklých hranolových pozednic použity ploché fošnové hranoly vyrobené z dubového dřeva, které

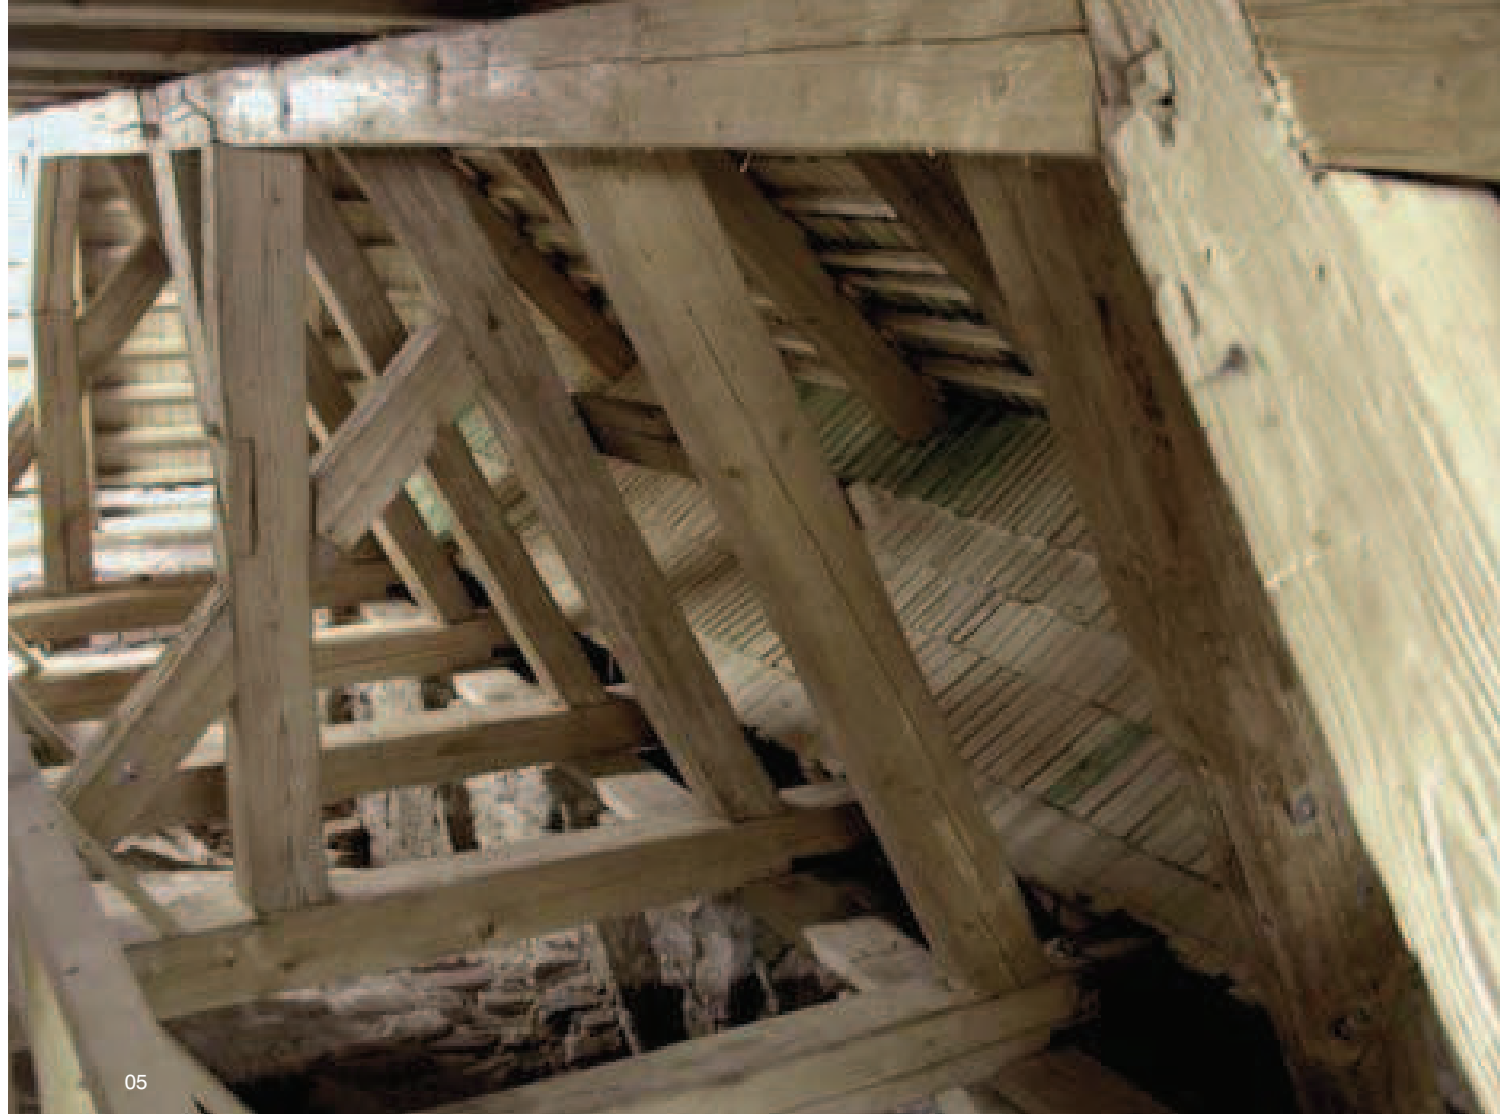
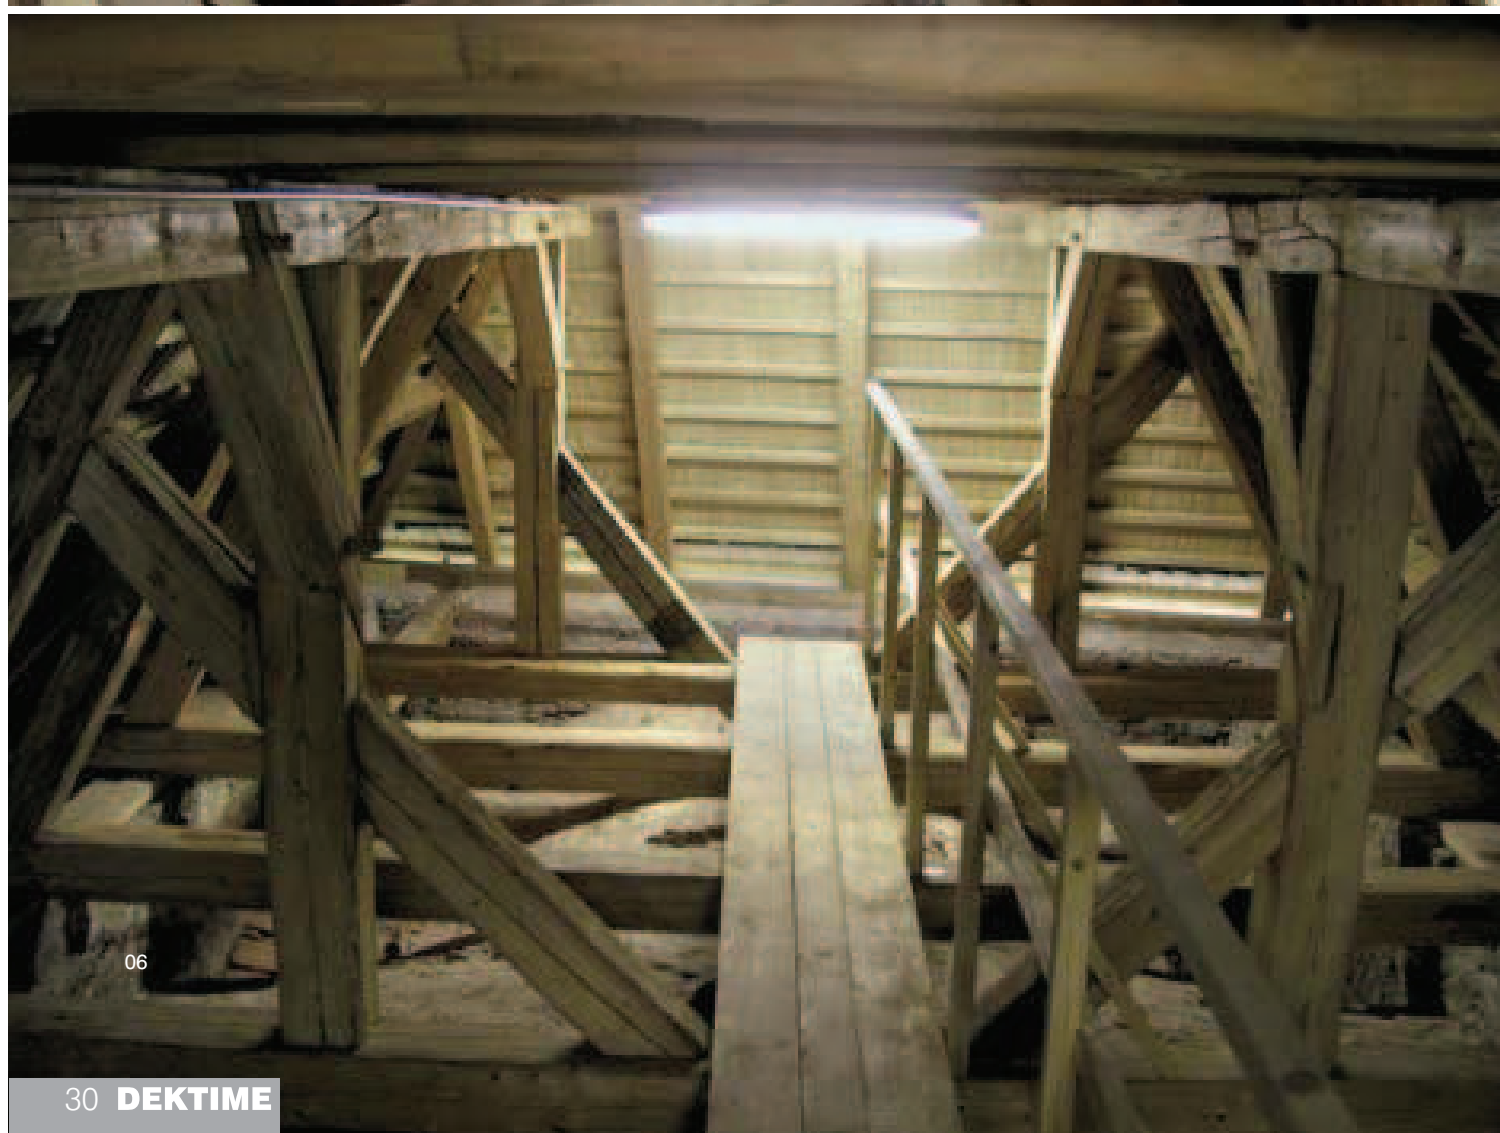
- 05-06 | Krov kaple po opravě
- 07 | Krov kaple před opravou
- 08 | Krov kaple po opravě

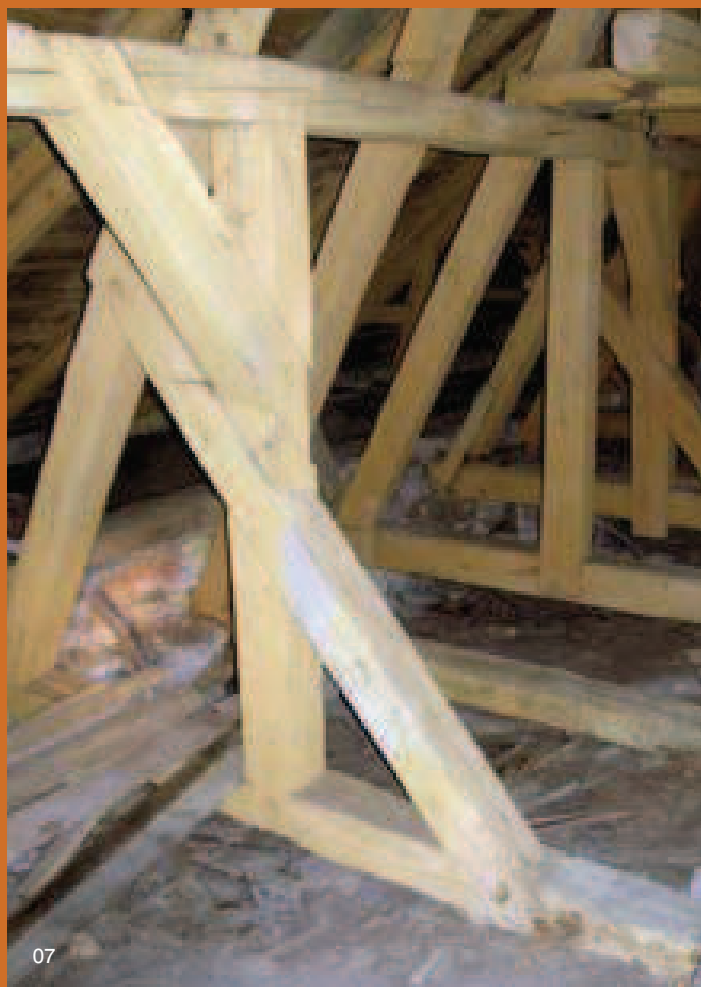
07

ovšem vzhledem k tomu, že jejich konce byly spolu s pozednicí a patami krokví zazděny v kamenné koruně zdiva, nenašel se nyní mezi nimi už ani jediný nepoškozený styčník. Je pozoruhodné, že i přes vysloveně havarijní stav v místech uložení prvků nedošlo k žádným výraznějším deformacím krovu jako celku, a to i přes nesymetrické zatížení konstrukce vysokými námětky, které zastřešují Malý ochoz obcházející kapli podél její severní strany. Je to bezpochyby pouze zásluhou značně strmého sklonu krokví a hlavně dřevěné šindelové krytiny, která přibita na masivní střešní latě vytvořila okolo poškozeného krovu pevnou skořápku. Při použití například

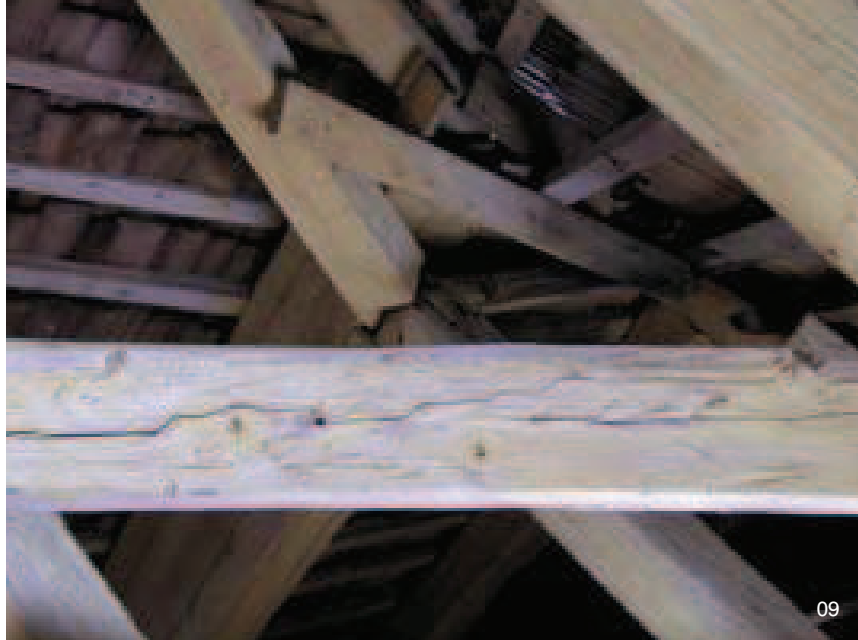
09

uvolnit torzní pnutí v nejvíce namáhané povrchové vrstvě trámu. Výsledek je velmi dobře vidět na detailním obrázku z krovu nad Velkým ochozem hradu Roštejna /foto 09/.

- 09| Detail líce trámu se záseky, které zmírňují stáčení při vysychání
- 10| Detail krovu kaple před opravou
- 11| Tesař při opracování trámu širočinou
- 12| Příčné vazby rozebraného krovu kaple během opravy
- 13| Rozebrané ramenáty věžní bání
- 14| Střechy před opravou

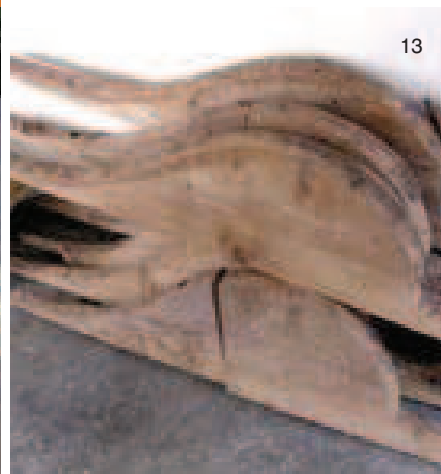
13

Při opravě střechy kaple byla snesena věžička s cibulovou bání krytou měděným plechem. Ukázalo se, že ramenáty tvořící tvar bání jsou poškozené jen částečně /foto 13/ a po preventivním chemickém ošetření mohly být vráceny zpět na své místo. Do věže byl po mnoha letech znovu zavěšen zvon.

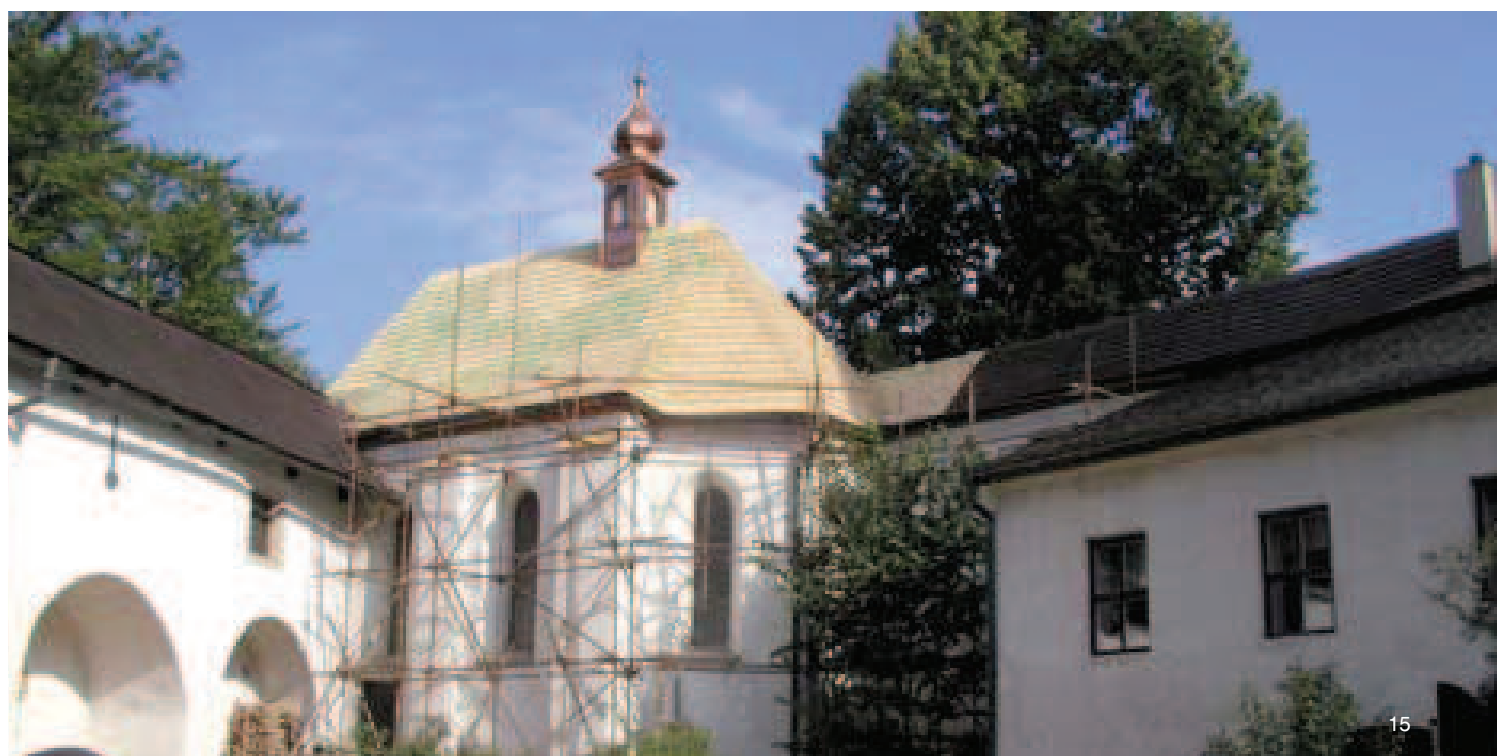
15

14 | Střecha kaple po opravě
