# PIR NA MANSARDOVÉ STŘEŠE V OLOMOUCI

V OBDOBÍ KVĚTEN 2009 – PROSINEC  
2010 JSME SE V ÚZKÉ VAZBĚ  
INVESTOR – PROJEKTANT –  
TECHNICKÝ DOZOR – DODAVATEL  
ÚČASTNILI PROCESU IDENTIFIKACE,  
NÁVRHU ŘEŠENÍ ODSTRANĚNÍ  
PORUCH MANSARDOVÉ STŘECHY  
NÁSTAVBY ŠKOLSKÉHO OBJEKTU  
Z DRUHÉ POLOVINY 90. LET.  
VÝSLEDKEM BYLA OPRAVA STŘECHY  
S VYUŽITÍM DEKPIR TOP. V ČLÁNKU  
VÁM PŘIBLÍŽÍME, JAK JSME  
K TOMUTO ŘEŠENÍ DOSPĚLI A JAK  
BYLO NÁSLEDNĚ PROVEDENO.

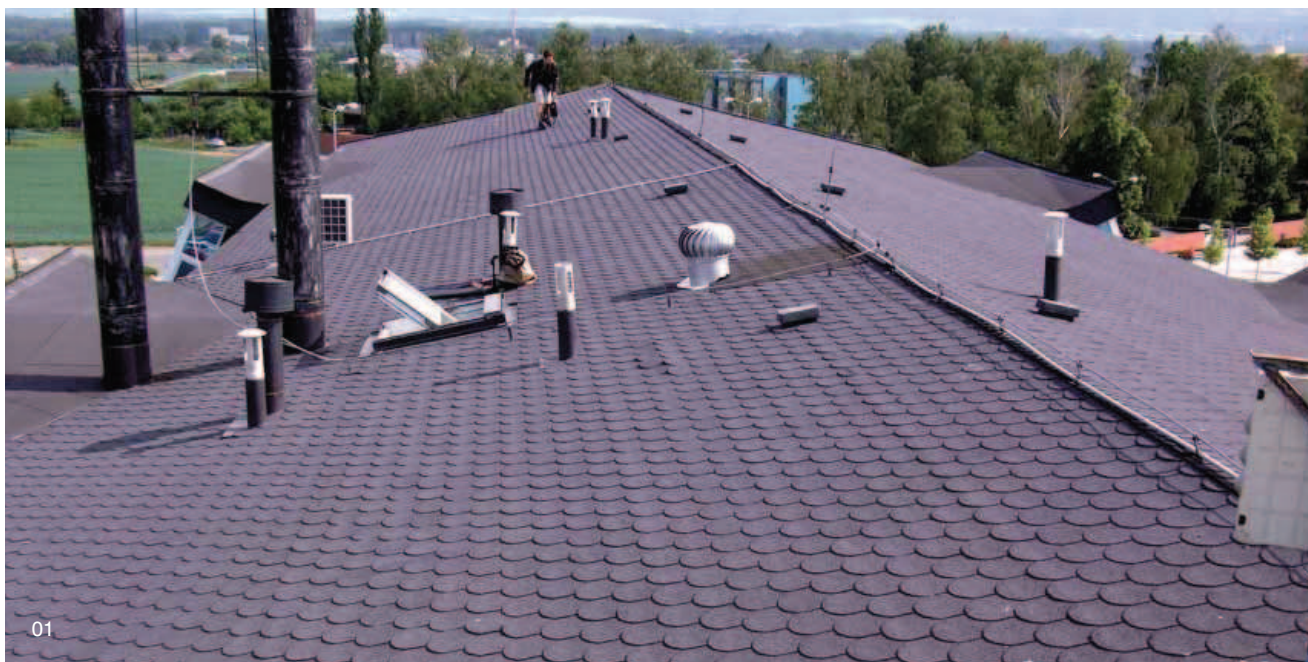
01 | Střecha v původním stavu

Sklon horní části střechy je výrazně menší než minimální sklon střechy pro použití asfaltového šindele stanovený výrobcem (12° proti 17°).

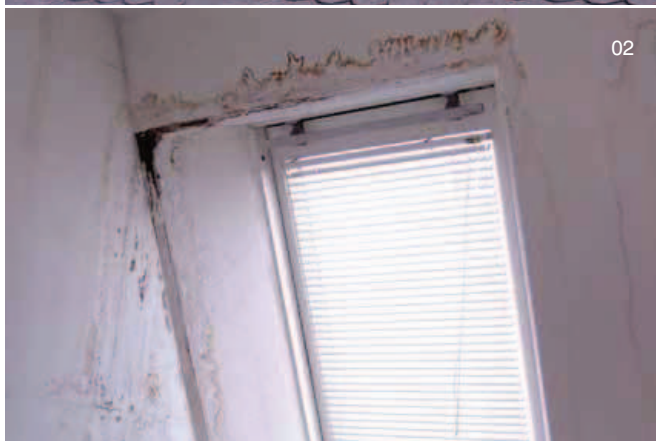
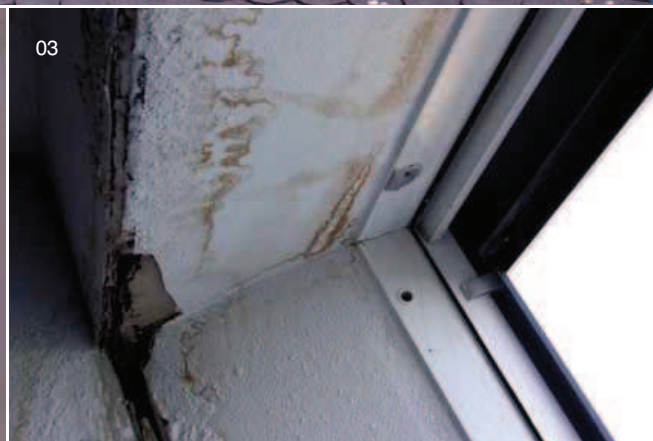
Správce objektu začaly krátce po provedení nástavby trápit průsaky vody střechou /foto 02, 03/, které se projevovaly v interiérech na sádrokartonových podhledech a omezovaly tak provoz místností. K průsakům docházelo jak ve vazbě na deštivé počasí, tak v zimním období beze srážek. Několik let postupně prováděné lokální opravy samotné krytiny střechy nevedly k zamezení průsaků, správce si nevěděl rady s jejich příčinou a odstraněním.

02, 03 | Projevy vlhkostních poruch v interiéru

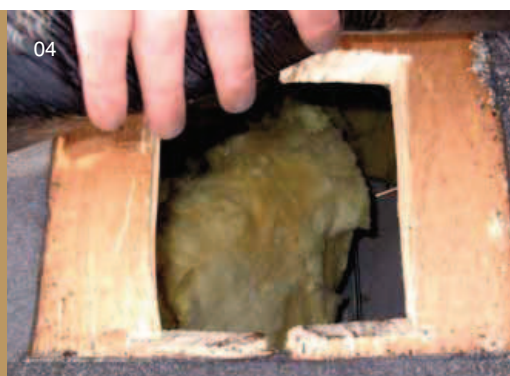
Provedli jsme podrobný průzkum nástavby včetně několika sond do střechy /foto 04, 05/, abychom zjistili její skutečný stav, způsob provedení jejích jednotlivých vrstev a stav zakrytých prvků nosné konstrukce. Zjistili jsme skladbu lehké dvouplášťové střechy s podhledem ze sádrokartonu a s lehkou plastovou fólií na pozici parotěsnicí vrstvy. Tepelná izolace z minerálních vláken byla vložena mezi a pod nosnou ocelovou konstrukci střechy. Mezi tepelněizolačním pláštěm střechy a skládanou krytinou z asfaltového šindele na prkenném záklopu byla vzduchová vrstva /tab. 01/ (horní část střechy) a /tab. 02/ (mansarda). Sondy nám také potvrdily, že skutečně provedená skladba odpovídá původně projektovanému návrhu, což nebývá pravidlem. Lze konstatovat, že se jedná o skladbu typickou pro období provedení nástavby. Průzkum odhalil další poškození střechy, která nebyla vnějším pohledem zjevná. Nosná ocelová konstrukce byla částečně

04 | sonda do skladby střechy shora

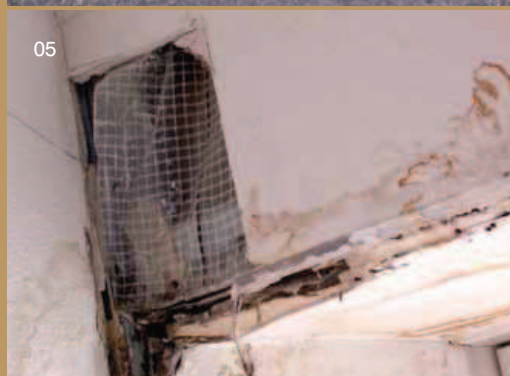
05 | sonda do skladby střechy zdola

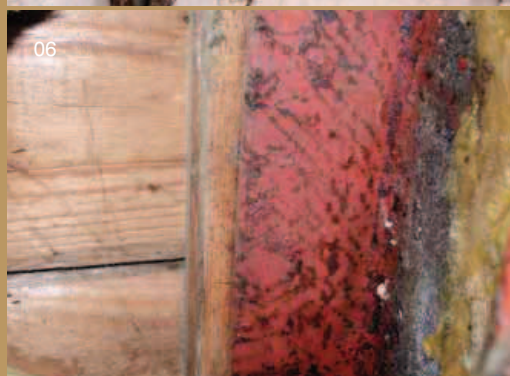
napadená korozí /foto 06/, některé prvky prkenného záklopu byly napadené dřevokaznými škůdci. Na ocelových prvcích nosné konstrukce byla zřetelná vlhkost /foto 07/.

ve skladbě střechy měla vedle viditelných projevů v interiéru za následek napadení některých ocelových prvků korozí a některých dřevěných prvků dřevokaznými škůdci.

06 | v sondě patrná koroze a vlhkost nosné ocelové

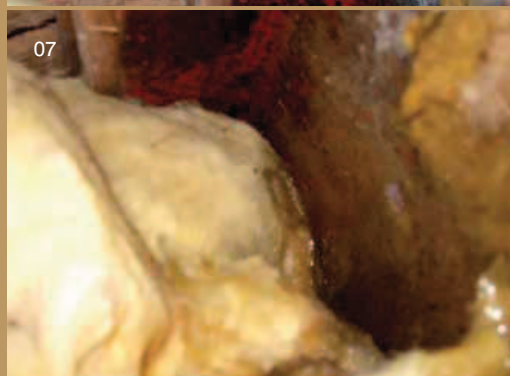
Dále zřejmě v chladných obdobích roku docházelo ke kondenzaci vodní páry na ocelových prvcích nosné konstrukce, které v konstrukci tvořily tepelné mosty. Vodní pára do skladby střechy

pronikala jak z interiéru skrz nefunkční parotěsnicí vrstvu z tenké plastové fólie, která byla na řadě míst perforovaná podhledem a prostupy sítí a netěsně napojená na četné prostupující a navazující konstrukce, tak odpařováním předtím zatečené vody akumulované ve vrstvě tepelné izolace. Ačkoliv skladba střechy obsahovala větranou vzduchovou vrstvu, nebylo zřejmě její větrání dostačující pro odvedení takového množství vodní páry. Kondenzát i zatečené atmosférické srážky po namočení tepelněizolační vrstvy stékaly na parotěsnicí vrstvu, po ní k místům jejích netěsností v ploše i přesazích a skrz ně na konstrukce podhledu. Vysoká vlhkost vrstev

07 | voda ve skladbě na ocelové konstrukci konstrukce

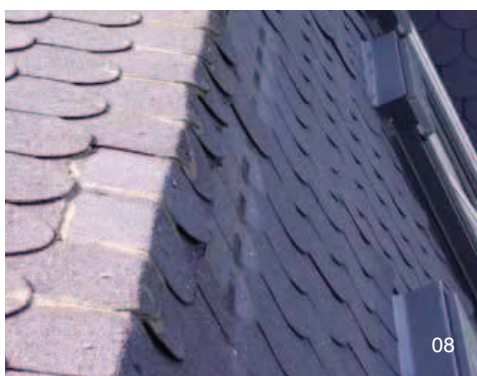
08 | Poškozená krytina u lomu mansardy

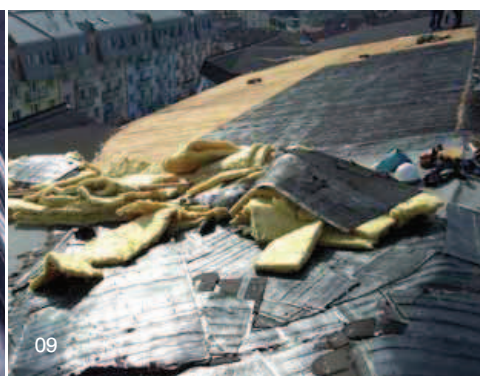
09 | Demontáž původní krytiny a části tepelné izol.

Nejprve se provádí kompletní demontáž krytiny, poškozených prken bednění, veškerých střešních oken, a vybraných vrstev tepelné izolace /foto 09/. Demontuje se také navazující obložení stěn mansardy /foto 11/, které se v novém stavu nahrazuje kontaktním zateplením /foto 12/. Provedením parotěsnicí a současně vzduchotěsnicí vrstvy shora na původní vyspravené, dokotvené a impregnované bednění usnadníme práci při pokládce a vyloučíme řadu potenciálních netěsností (ubude řada navazujících stěn a příček). Vhodnou volbou materiálu (samolepicí asfaltový pás GLASTEK 40 SPECIAL MINERAL) zajistíme mechanickou odolnost parotěsnicí vrstvy a možnost spolehlivého spojení přesahů svařením. Po parotěsnicí vrstvě z asfaltového pásu je možné chodit při pokládce dalších vrstev skladby střechy, aniž by došlo k jejímu poškození /foto 10/. Rozkrývání střechy se provádí postupně tak, aby bylo možné rychle zakrýt novou parotěsnicí vrstvou, oprava totiž probíhá v období říjen-prosinec 2010. Parotěsnicí vrstva tak zároveň plní funkci provizorní hydroizolace.

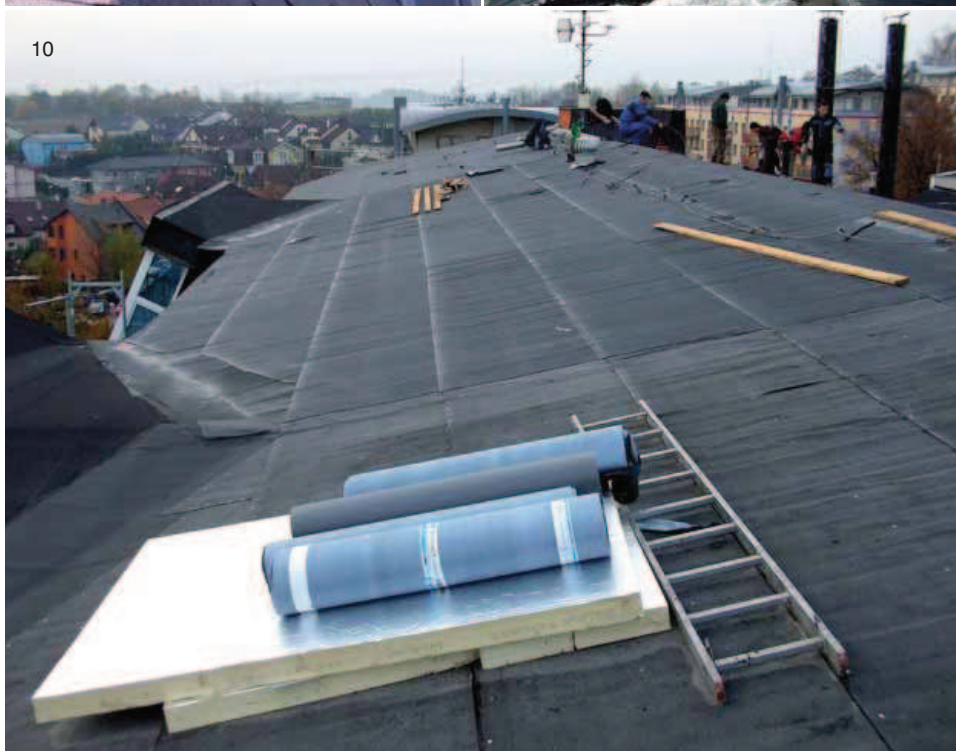
10 | Pokládka nové parotěsnicí vrstvy

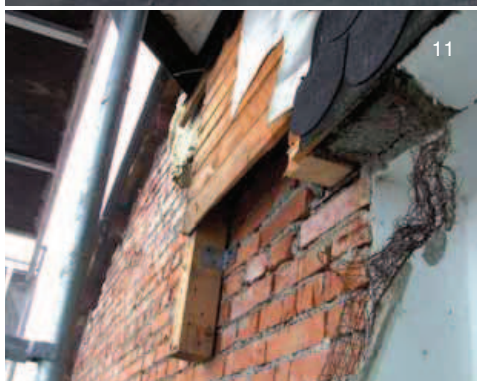
11 | Demontáž původního obložení stěn

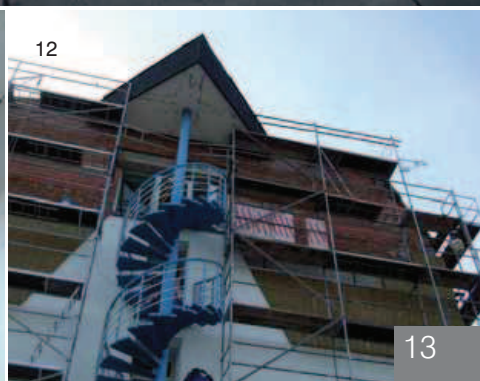
12 | Nové kontaktní zateplení štítů

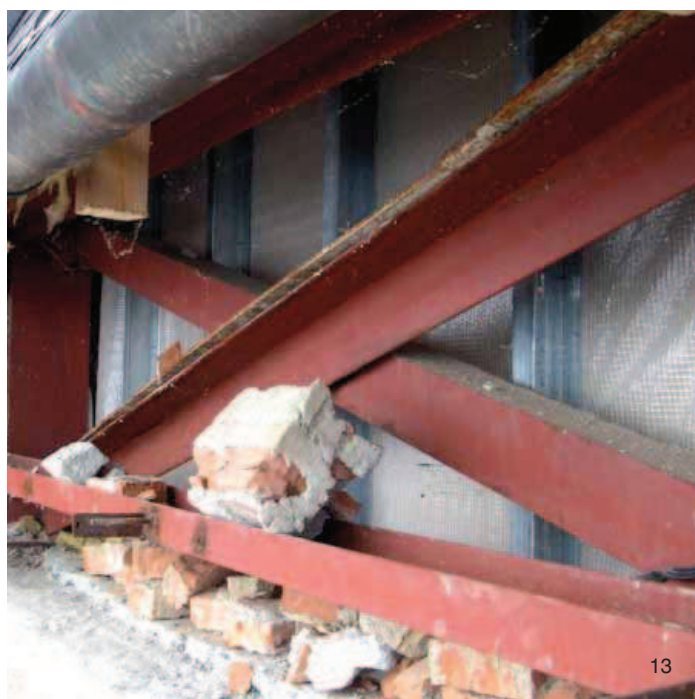
13| Demontáž lehké konstrukce stěny nástavby

Vrstvu je třeba po obvodu střechy těsně napojit na vzduchotěsnicí vrstvu navazujících obvodových stěn. Původně lehké sendvičové stěny nástavby /foto 13/ tedy navrhujeme nahradit spojitou vyzdívkou /foto 14/, aby byla docílena jejich vzduchotěsnost. Je tak zajištěn základní předpoklad pro spolehlivost skladby střechy.

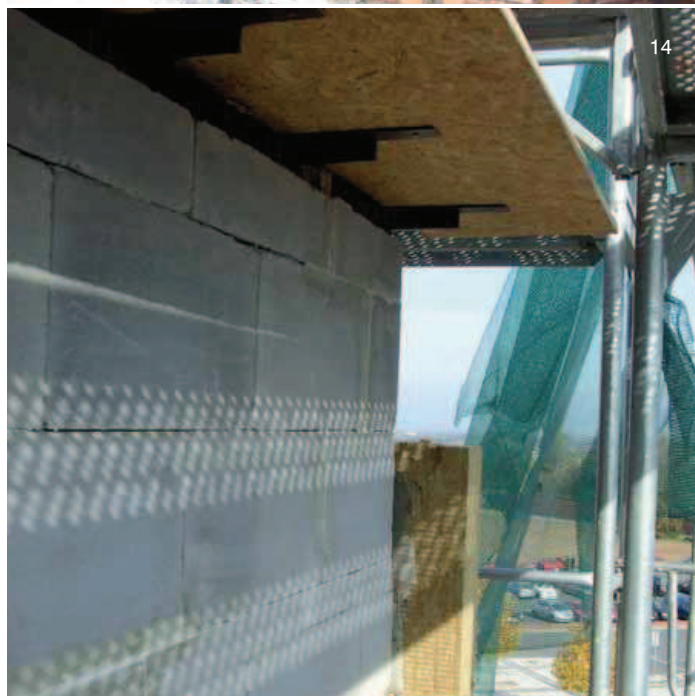
14| Nová vyzdívka v úrovni obvodové stěny nástavby (před zateplením), konzola podporující skladu na strmé části mansardy

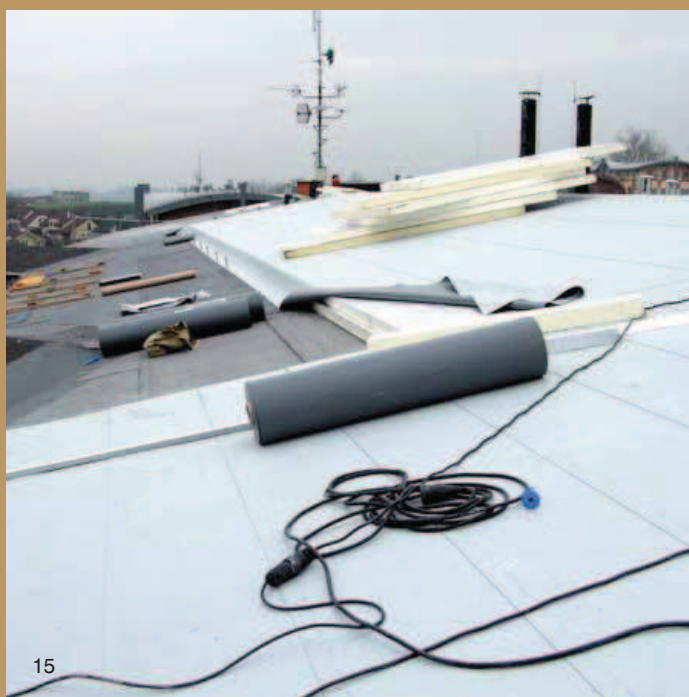
15| Pokládka tepelněizolační a hydroizolační vrstvy

na bázi PIR, v konstrukčním řešení DEKPIR TOP. Desky Kingspan Thermaroom TR 26 se pokládají ve dvou vrstvách pro dosažení požadované tloušťky a pro omezení tepelných mostů ve spárách každé vrstvy a kotví se do prkenného bednění horního pláště střechy. Pokládkou izolace souvisle nad nosnou ocelovou konstrukcí střechy jsou tak bezpečně vyloučeny tepelné mosty nosné ocelové konstrukce střechy. Po provedení souvislé tepelněizolační vrstvy následuje pokládka povlakové hydroizolační vrstvy z PVC-P

Výsledkem je tedy skladba dvouplášťové střechy s uzavřenou vzduchovou vrstvou a většinou funkčních vrstev na horním plášti /foto 15/.

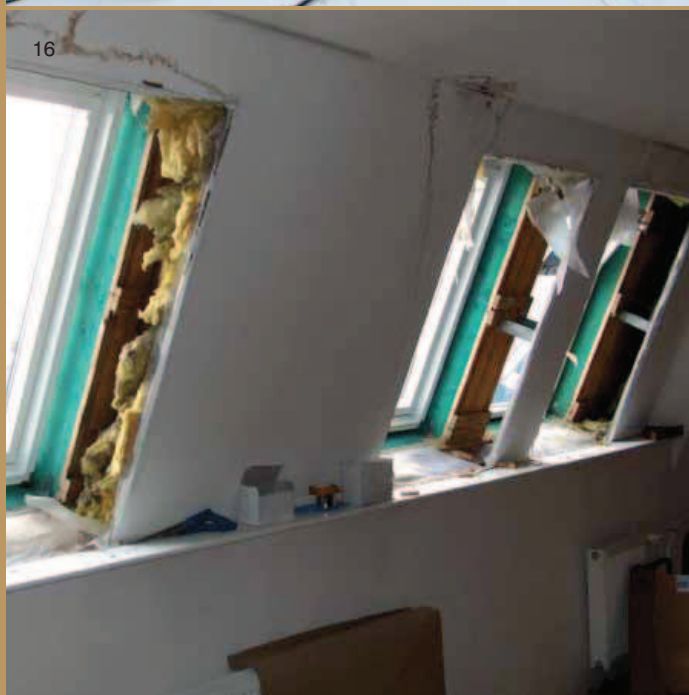
16| Interiér během rekonstrukce, osazení vrstvy nových střešních oken

U střešních oken ve strmých částech mansardy není situace složitá, v rámci opravy se instalují okna nová /foto 16, 17, 18/, a tedy projektovaný návrh není po rozkrytí konstrukce zásadně omezen. Prosklená fasáda vybíhající přes všechna podlaží objektu a zalamující se do mansardy však musí být zachována. Je třeba zajistit napojení veškerých vrstev skladby horního pláště střechy na rám prosklené fasády tak, aby byl provedený detail vzduchotěsný, vodonepropustný a dostatečně tepelně izolovaný. Skutečný tvar detailu je zřejmý až po rozkrytí střechy. Návrh detailu je zřejmý na /foto 03/, výsledné provedení pak vzadu na fotografii /18/.

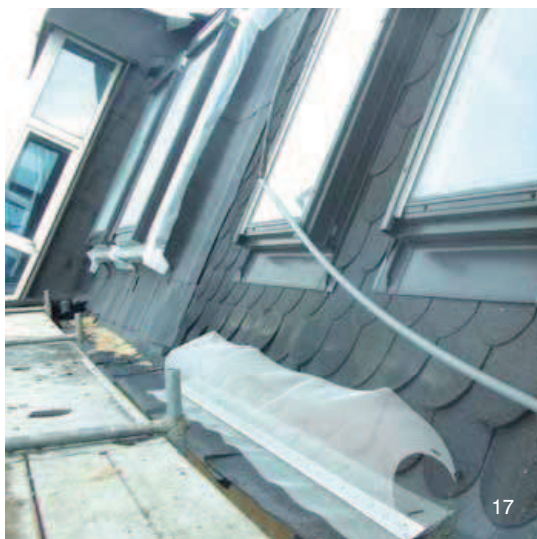
17| Nově osazená střešní okna do vrstvy tepelné izolace (vzadu), původní okna před demontáží (vpředu)

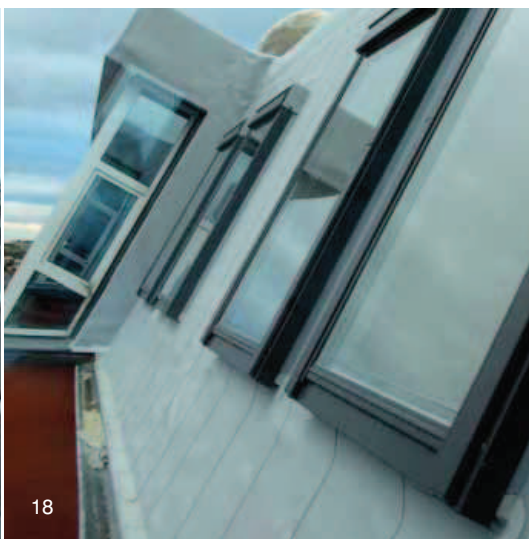
18| Nová střešní okna
