# SANACE SPODNÍ STAVBY RODINNÉHO DOMU

V LÉTĚ ROKU 2006 JSME SE ZABÝVALI PŘÍČINAMI VZNIKU VLHKOSTNÍCH PORUCH V NOVOSTAVBĚ RODINNÉHO DOMU A NÁVRHEM JEJICH OPRAVY.

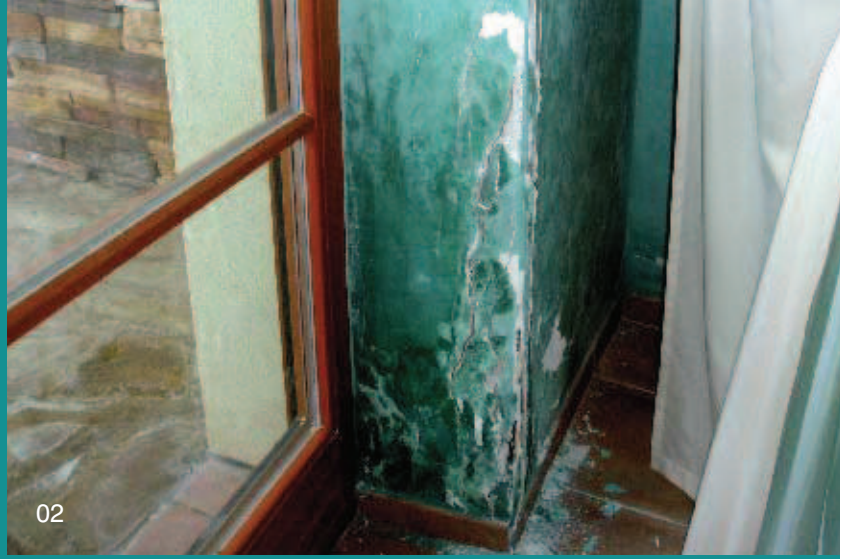
V průběhu zimy 2005-2006, poté co byly dokončeny terénní úpravy zahrady, došlo ke vzniku vlhkostních poruch v obytné místnosti v suterénu. Vlhkostní poruchy byly patrné především podél paty obvodových stěn do výšky cca 300-500 mm nad podlahou /foto 02 a 03/. Zde se vlhkostní poruchy projevovaly

především vznikem vlhkých map, případně opadáváním vnitřních maleb. V blízkosti vstupu na zahradu poruchy dosahovaly až do výše cca 750 mm nad podlahou, v těchto místech navíc docházelo k silnému rozpadu vnitřních omítek.

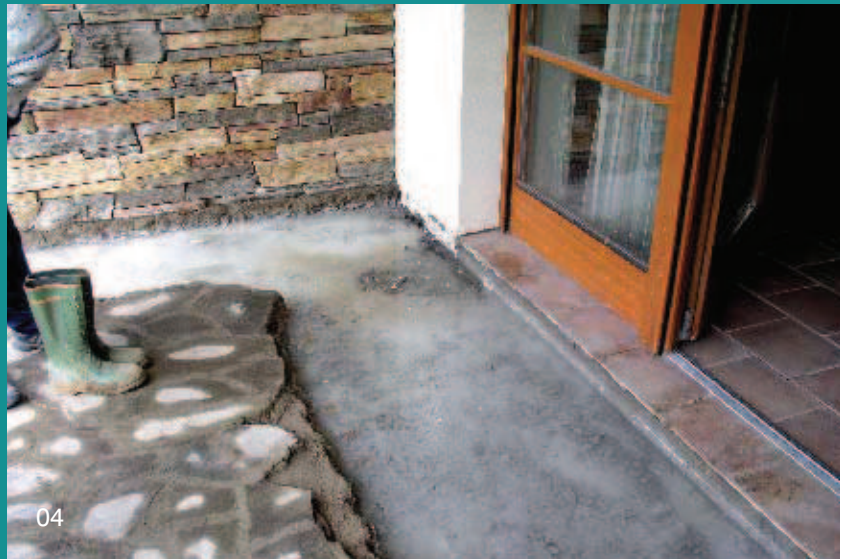
04

V sondě provedené v terase před místností se hladina udržovala dlouhodobě cca 100 mm pod povrchem terasy. Příčinou akumulace vody před objektem bylo nevhodné tvarování terénu během provádění zahradních úprav.
