# DODATEČNÁ HYDROIZOLACE SPODNÍ STAVBY DVOJITÝM SYSTEMEM DEKTRADE DUALDEK V PODMÍNKÁCH TLAKOVÉ VODY

JEDNÍM ZE ZVLÁŠT ZAJÍMAVÝCH PROBLÉMŮ Z OBORU HYDROIZOLAČNÍ OCHRANY SPODNÍ STAVBY ŘEŠENÝCH V ATELIERU STAVEBNÍCH IZOLACÍ V ROCE 2005 JE DODATEČNÉ PROVEDENÍ HYDROIZOLAČNÍHO POVLAKU ZE DVOU FÓLIÍ V PODMÍNKÁCH TLAKOVÉ VODY V JIŽ EXISTUJÍCÍM SUTERÉNU ADMINISTRATIVNÍHO A VÝROBNÍHO OBJEKTU V PRAZE 10. NA SUTERÉN OBJEKTU JSOU INVESTOREM KLADENY PŘÍSNÉ POŽADAVKY Z HLEDISKA HYDROIZOLAČNÍ BEZPEČNOSTI VZHLEDEM K VYUŽITÍ PRO JEMNOU ELEKTROTECHNICKOU VÝROBU.

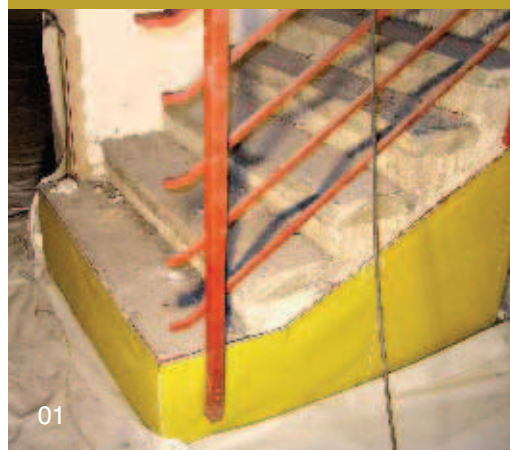
Z důvodu potřeby rozšíření kapacity sídla společnosti byla k původní budově realizována v roce 2003 přístavba o třech nadzemních podlažích a jednopodlažním suterénu. Suterén zasahuje částečně mimo budovu přístavby do vnitřního dvora. Původní hydroizolační ochrana byla řešena povlakem z hydroizolační fólie /foto 01 a 02/.

- 01 | Pohled na původní hydroizolační povlak z jedné PVC fólie vytažený na boky schodišťového ramene
- 02 | Prostup potrubí povlakem nebyl systémově řešen proti účinkům tlakové vody.

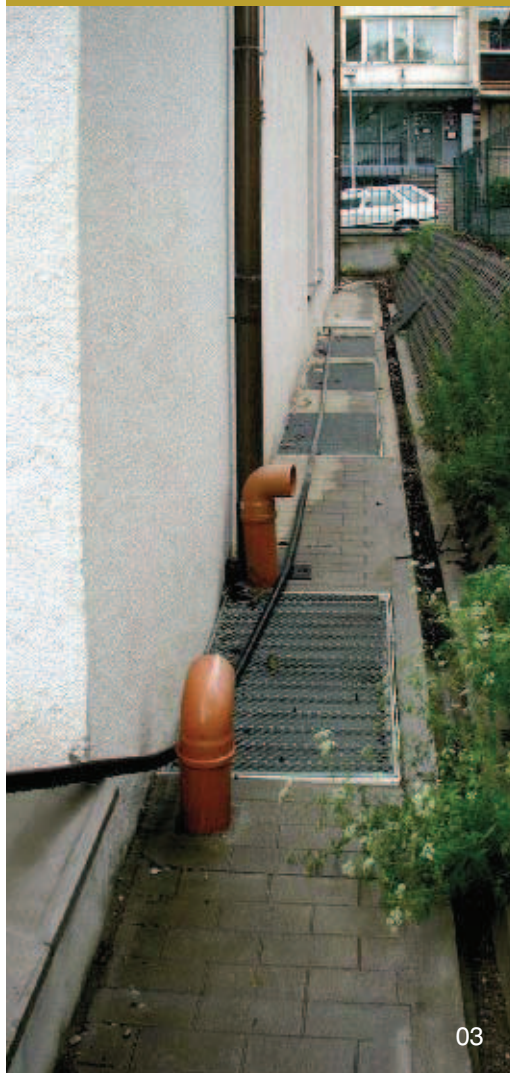
03 | Pohled na jižní stěnu objektu při hranici pozemku

Při volbě třetího systému hydroizolační ochrany bylo třeba zohlednit, že k částem obvodu objektu již nebyl možný přístup z vnější strany, ať už to bylo z důvodu přesahujícího 1. nadzemního podlaží přes suterén nebo nedostatečného prostoru mezi obvodem objektu a hranicí pozemku /foto 03/, kde bylo nutné respektovat přání souseda neovlivnit znovu kořenové systémy stromů na jeho pozemku.

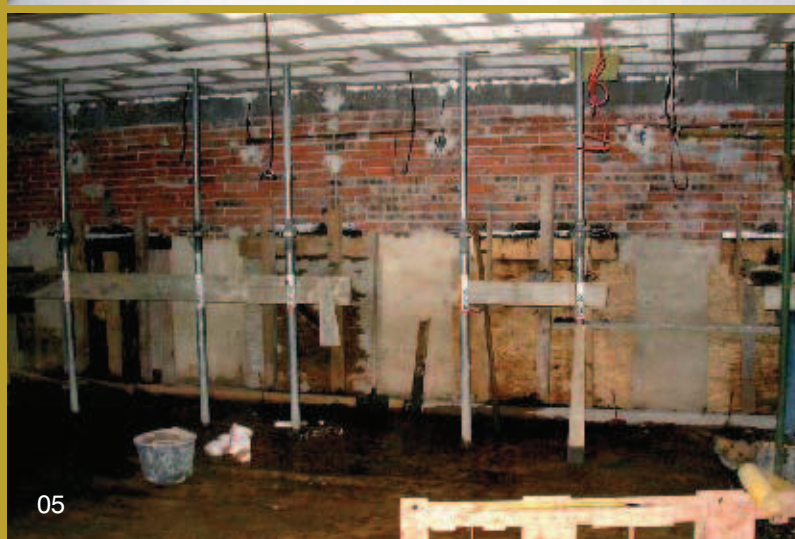
Nejdříve bylo nutno demontovat poškozené vnitřní podlahy, veškeré nenosné příčky, původní vnitřní stěny a části původní hydroizolace /foto 05/.

- 04 | Skladba hydroizolačního povlaku
- 05 | Pohled do suterénu při zahájení přípravných stavebních prací
- 06 | Půdorys suterénu objektu

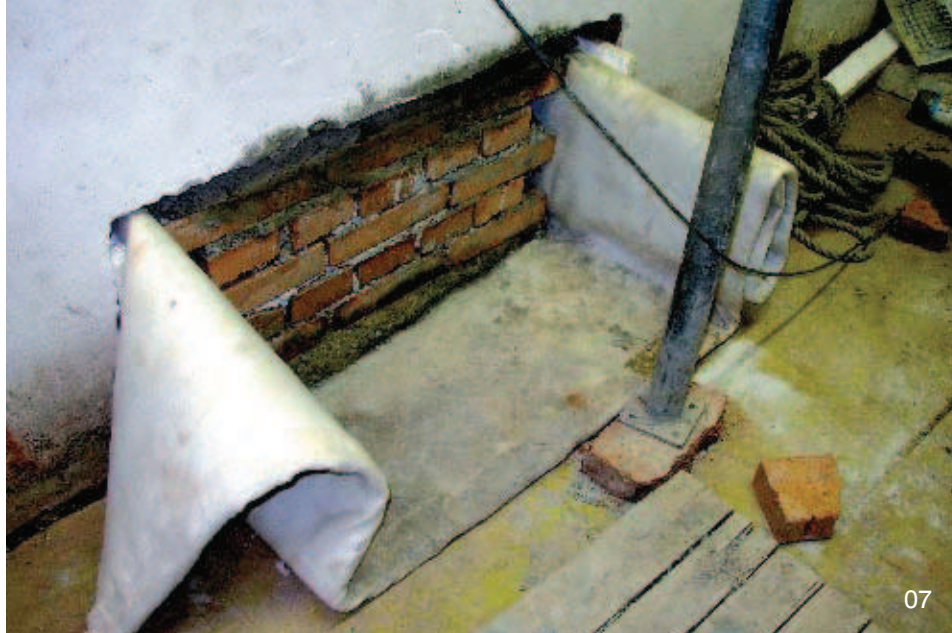
- 07 | Pohled na vloženou hydroizolaci do částečně podbourané části stěny
- 08 | Nové prostupy kanalizačního potrubí nad úrovní nového hydroizolačního systému
- 09 | Záběr na postupné podbourávání stěny a vkládání úseků povlaku
- 10 | Postup provádění hydroizolace pod sloupem
- 11 | Věšení drenážní vložky na svislé stěny
- 12 | Ukončení hydroizolace ze dvou fólií DEKTRADE DUALDEK na stěnách
- 13 | Dno šachty jímky
- 14 | Spojení povlaku pod hydroizolací stěny a v ploše podlahy
- 15 | Záběr na provádění kontroly těsnosti hydroizolace
- 16 | Ukončení hadic, označení hadic
- 17 | Kontrola těsnosti hydroizolace po dokončení povlaku
- 18 | Zakrytí hydroizolačního systému geotextilií FILTEK 500
- 19 | Provádění ochranné betonové mazaniny na vodorovný povlak
- 20 | Pohled na poškozenou kontrolní trubici
- 21 | Výztuž pro železobetonovou vanu
- 22 | Bednění železobetonové vany

V první fázi byl proveden hydroizolační povlak pod nosnými konstrukcemi. Do vybouraných částí nosných stěn byly vloženy předem připravené úseky hydroizolačního povlaku obalené ochrannou geotextilií /foto 07/.

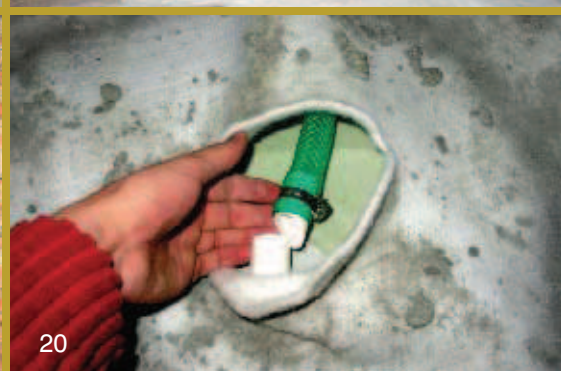
20

Po provedení této ochranné vrstvy byla opět vakuově ověřena těsnost vodorovné hydroizolace, díky tomu se podařilo ihned odhalit 4 trubice, které byly poškozeny při betonáži /foto 20/. Poškozené kontrolní trubice byly ihned vyměněny.
