# TERMOVIZNÍ MĚŘENÍ V LETNÍM OBDOBÍ

## JAK PROBÍHÁ KONTROLA TAKOVÉ MRAZÍRNY?

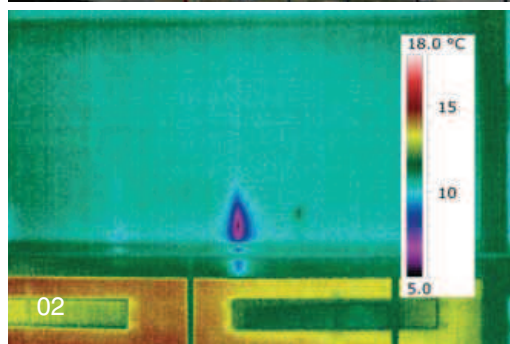
Teplotní pole na fasádě bylo poměrně homogenní. Na fasádě byly objeveny 4 lokální teplotní anomálie, ve kterých byly povrchové teploty nižší. Anomálie se nacházely v místě styků sendvičových polyuretanových panelů těsně nad soklem a jejich rozmístění po fasádě bylo náhodné. Jedna z anomálií je patrná na obr. /02/ (z důvodů rozdílných emisivit betonu a plechu je na obrázku zakreslena povrchová teplota na soklu a uvedená teplotní stupnice pro sokl neplatí). Rozdíl v povrchových teplotách ve srovnání s průměrnou povrchovou teplotou fasády (9,8 °C) byl okolo 2 °C až 3 °C a v jednu chvíli 6 °C.

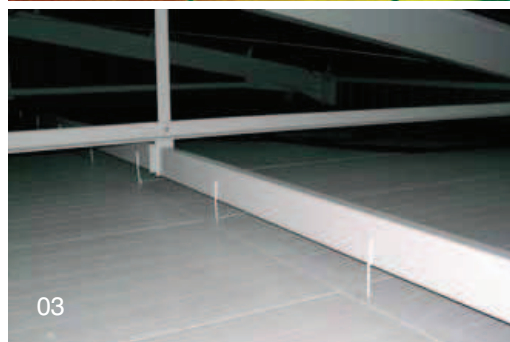
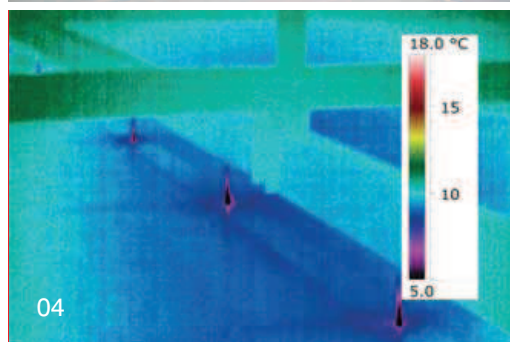
Při měření v podstřeší jsme se především zaměřili na nosné závěsy stopních panelů. Měření ukázalo, že povrchové teploty na závěsech

jsou skutečně nižší a pohybují se kolem 2 °C až 3 °C /obr. 03, 04/, což je o více jak 6 °C méně, než byla teplota vzduchu. Při daných okrajových podmínkách byla teplota rosného bodu 8,2 °C. To znamená, že na závěsech dochází k povrchové kondenzaci.

Mezi největší anomálie patřily snížené povrchové teploty a povrchová kondenzace na závěsech stropních panelů, protože v těchto místech je zvýšené namáhání materiálu a hrozí zhoršení pevnosti a únosnosti vlivem koroze. Nicméně nelze uvedené anomálie vnímat jako vadu. V České republice platí ČSN 14 8102 Tepelné izolace chladíren a mrazíren, kde je v článku 4.3.5 připuštěna povrchová kondenzace, pokud je prostor, kde jsou závěsy umístěny, trvale přístupný pro kontrolu, údržbu a případné opravy závěsného systému, což je v tomto případě splněno a proto bylo investorovi doporučeno pravidelné kontrolování závěsného systému. Z hlediska tepelných ztrát nebyly anomálie objevené na fasádě významné.

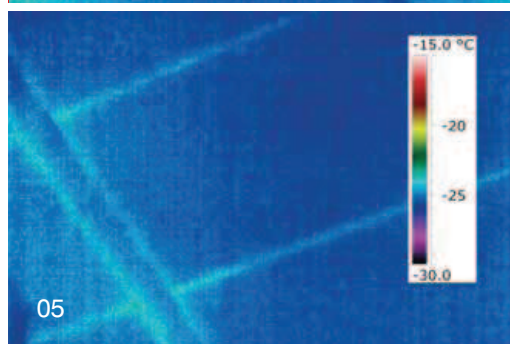
Při měření v interiéru nebyly objeveny žádné významné teplotní anomálie. Na stropě byly patrné teplotně se propisující spoje mezi sendvičovými polyuretanovými panely /obr. 05/, ale rozdíl průměrných povrchových teplot v ploše panelu a ve sparách byl zanedbatelný (v extrému do 1,5 °C).
