# TŘI PŘÍPADY STŘECH SE ZABUDOVANÝM DŘEVEM V KONSTRUKCI OHROŽENÝM ZVÝŠENOU VLHKOSTÍ V DŮSLEDKU NEVHODNÉHO VLHKOSTNÍHO REŽIMU

Ing. Michal Matoušek | vedoucí technik v Moravskoslezském regionu  
michal.matousek@dek-cz.com | 739 488 142

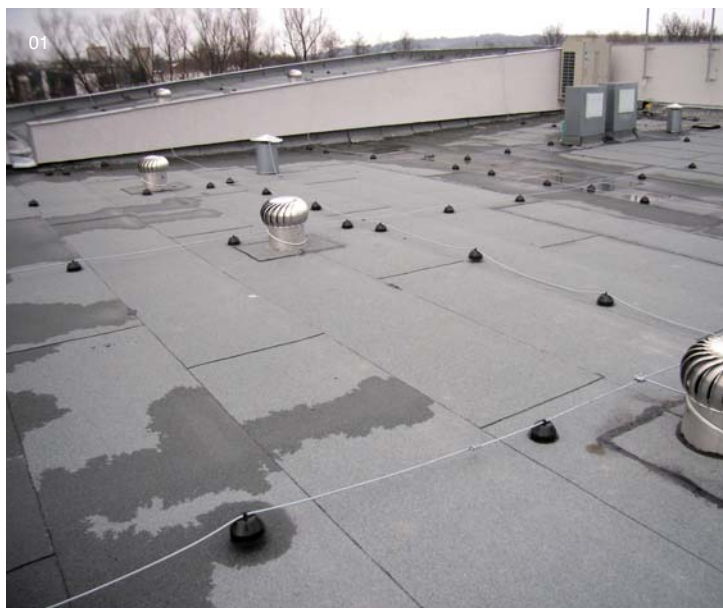
Střecha administrativní budovy nesená dřevěnými vazníky, na vaznicích položeno bednění s hydroizolační vrstvou /obr. 01/.

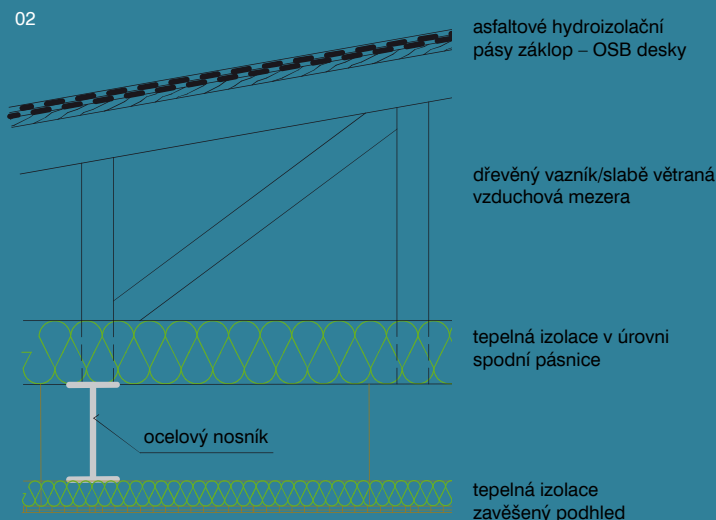
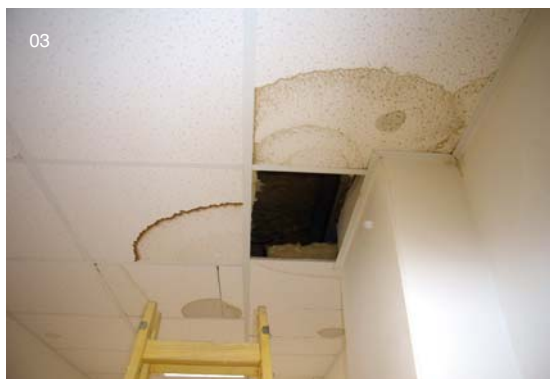
Ve skladbě střechy byly dvě tepelněizolační vrstvy, jedna v úrovni spodní pásnice vazníku, druhá v kazetovém podhledu. Ve skladbě nebyla realizována žádná parozábrana. Vzduchová vrstva mezi tepelněizolační vrstvou v podhledu a tepelněizolační vrstvou v úrovni spodní pásnice vazníku nebyla větrána, vzduchová vrstva pod bedněním byla částečně větrána. Do spodní vzduchové vrstvy zasahovaly ocelové nosníky podílející se na stabilitě střechy. Brzy po dokončení se na kazetovém podhledu objevily skvrny /obr. 02, 03/.

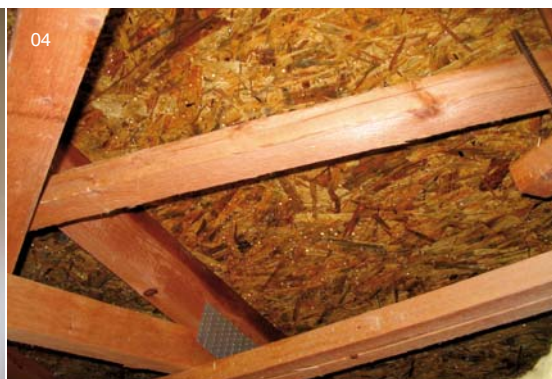
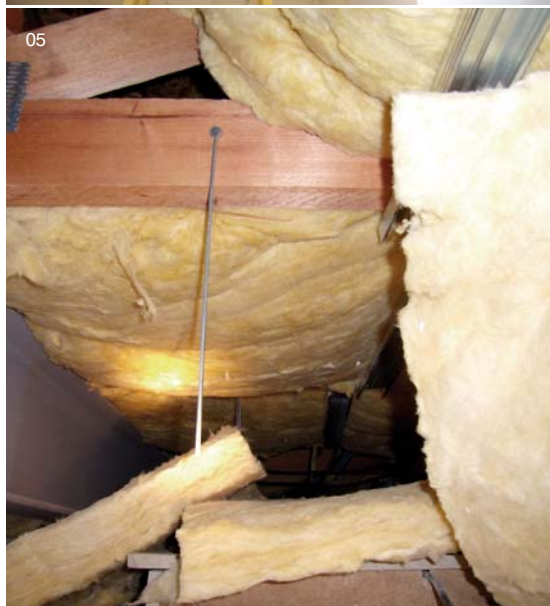
Průzkum střechy prokázal, že na spodním povrchu bednění i na ocelových nosnících dochází při nízkých venkovních teplotách k masivní kondenzaci /obr. 04, 05/. Je zřejmé, že spodní plášť konstrukce tvořený podhledem a spodní vrstvou tepelné izolace /obr. 06/ nebránil s potřebnou účinností pronikání vzdušné vlhkosti do skladby střechy, byl průvzdušný. Průvzdušná byla i vrchní tepelněizolační vrstva.

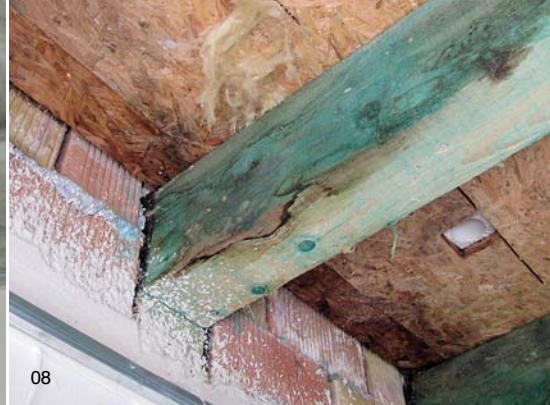
08

V poslední době často se opakující chyba byla zdokumentována na střeše novostavby rodinného domu. Lehká skladba s tepelnou izolací mezi a pod krokviemi byla zakryta povlakovou hydroizolací a byla řešena jako nevětraná /obr. 08/.

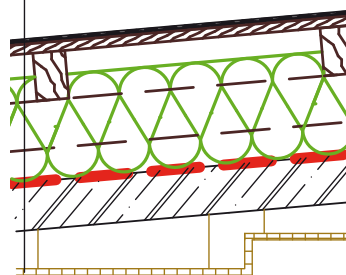
13

Na železobetonové desce položena tepelná izolace z minerálních vláken /obr. 13/. Jen v části plochy byla pod bedněním vzduchová vrstva, nebyla větraná, v nižších částech střechy tepelná izolace vyplňovala celý prostor mezi betonovou deskou a bedněním.

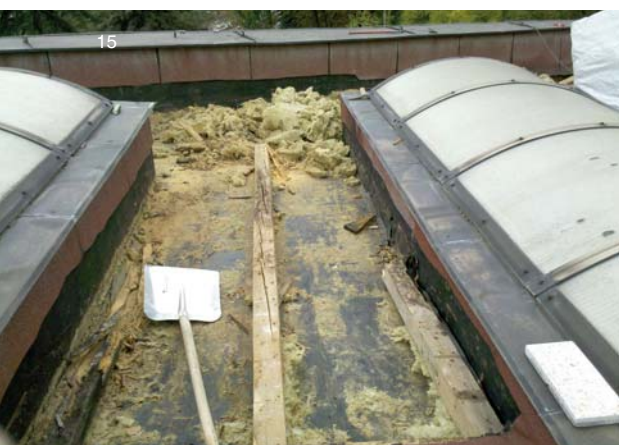
14

Sondy odhalily havarijný stav dřevěné konstrukce /obr. 14/. Destrukci dřeva způsobila nejspíš voda zatékající klempířskou konstrukcí do střechy, k ní se přidal nevhodný vlhkostní režim. Vlhkostní režim, který by se u skladby bez dřeva považoval za vyhovující, v tomto případě vedl ke zvýšené vlhkosti dřeva, která způsobila rozvoj dřevokazných organismů.

- asfaltové hydroizolační pásy
- záklop – desky na sraz
- (uzavřená vzduchová mezera)
- minerální vata mezi a pod krokviemi
- asfaltový pás typu A
- ŽB stropní konstrukce
- zavěšený podhled
