UKÁZKA TEPELNĚVLHKOSTNÍCH VAD STŘEŠNÍCH A OBVODOVÝCH KONSTRUKCÍ

Ing. Robert Kokta | technik pro pobočky Brno, Blansko | robert.kokta@dek-cz.com | 733 168 010

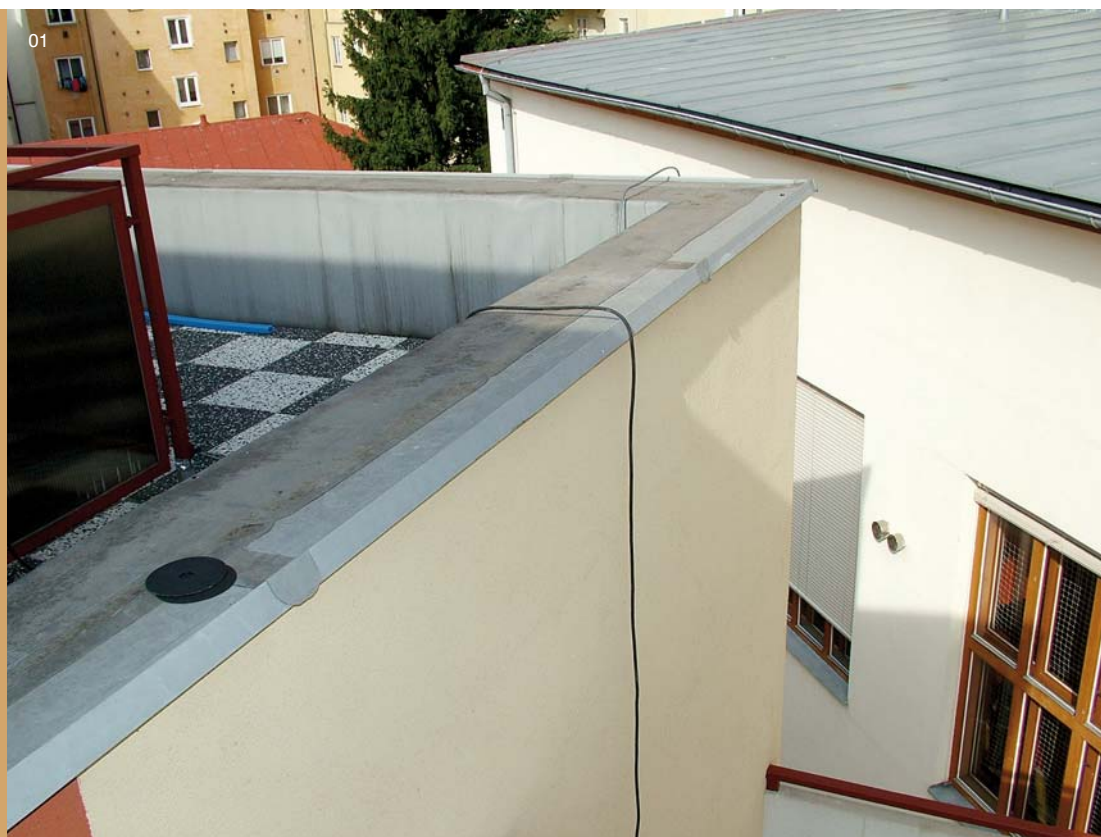
V souvislosti s konzultací rekonstrukce terasy /obr. 01/ nad obytnou místností bytu jsme narazili na problém vzduchotěsnosti a parotěsnosti cihelného zdiva.

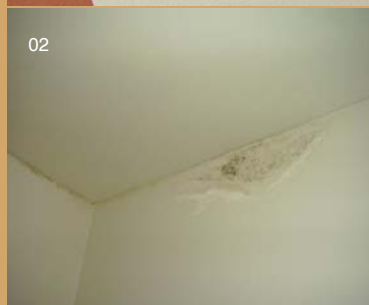
V místnosti pod terasou se na sádkartonovém podhledu ve styku se stěnami tvořily v zimním období vlhké skvrny /obr. 02/. Dále si uživatel bytu stěžoval, že

v zimě nedokáže místnost pod terasou vytopit ani na 20°C. Dům je postaven z dutinových cihel, stěny jsou zatepleny ETICS, stropy, tedy i nosná konstrukce terasy,

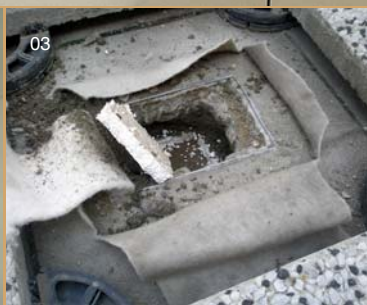
jsou z keramických tvarovek. Naše podezření, že vlhké skvrny spíše než se zatékáním souvisejí s vlhkostním režimem chybně navržené skladby terasy, se při průzkumu záhy potvrdilo. V sondě ze strany exteriéru jsme pod hydroizolační fólií našli vrstvu betonu, písku a pouze 2 cm EPS /obr. 03/. Vrstvy byly vlhké. V sondě ze strany interiéru byla nad sádrokartonovým podhledem nalezena vyztužená lehká fólie a tepelná izolace z minerálních vláken /obr. 04/. Sádrokartonářské profily byly zrezivělé, minerální vata navlhla. U lehkého spodního pláště tvořeného sádrokartonem,

fólií a tepelnou izolací z minerálních vláken nebylo možné dosáhnout takové parotěsnosti, aby na prochladlé nosné konstrukci nekondenzovala vlhkost.

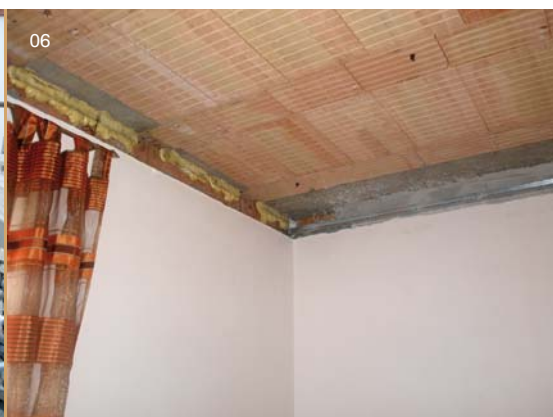
Byla navržena rekonstrukce spočívající v odstranění původních vrstev terasy z nosné konstrukce zdola i z exteriéru /obr. 05/. Nad nosnou konstrukcí vznikla klasická jednoplášťová střecha DEKROOF 10-A. Z interiérové strany bylo třeba provést omítky, které na stěnách nad podhledem a na celém spodním povrchu nosné konstrukce z keramických tvarovek po odstranění podhledu chyběly /obr. 06/.

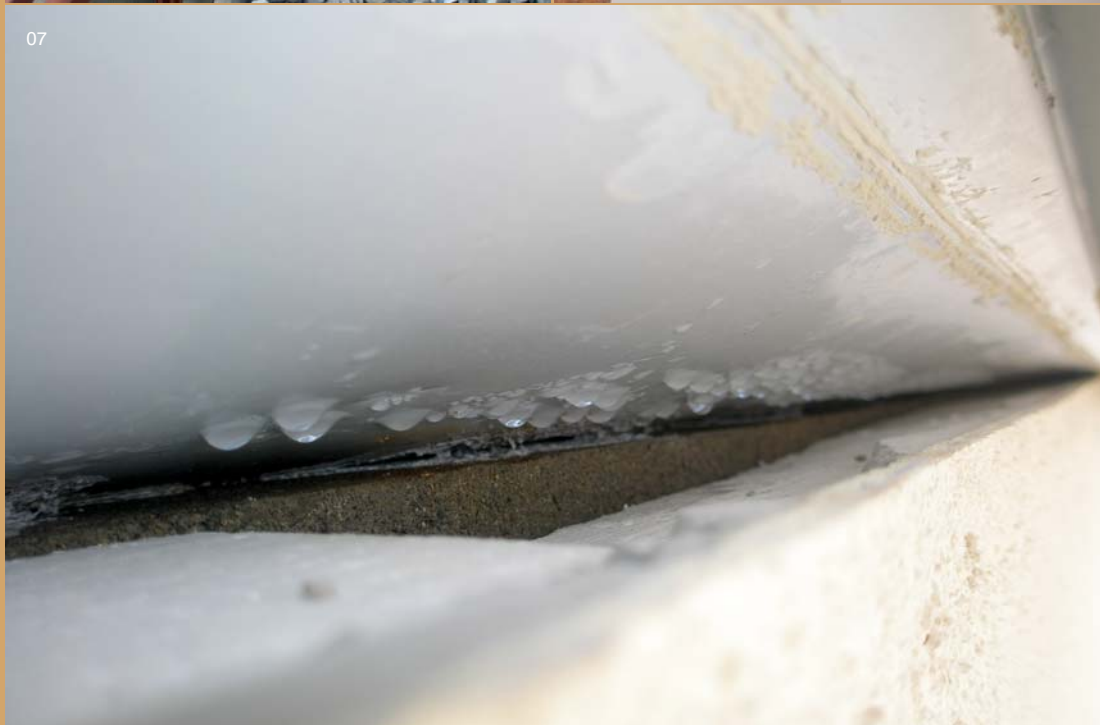
Než došlo k realizaci omítek, zabývali jsme se příčinami zvýšené tvorby kondenzátu pod oplechováním atiky /obr. 07/.

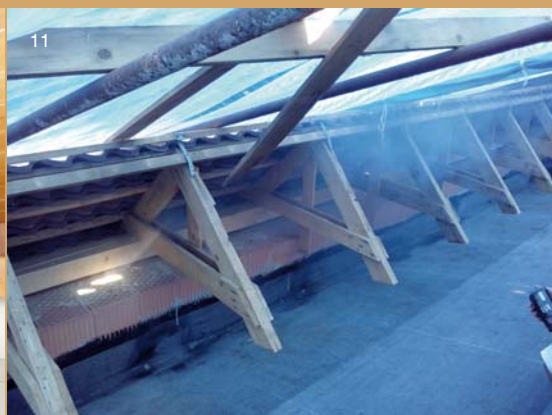
blower door testu s kouřovou zkouškou potvrdilo /obr. 11/, jeho odstranění však bude díky poloze nových prvků krovu velmi obtížné.
