JEŠTĚ NEBYDLÍ, A UŽ MAJÍ PLESNIVOU STŘECHU

Ing. Petr Hofman | konzultační technik pro Olomouc, Přerov, Prostějov
petr.hofman@dek-cz.com | 739 488 085

Setkali jsme se s novostavbou penzionu, kde již při stavbě vznikly kondenzační problémy ve skladbě ploché střechy. Došlo hned k několika pochybením, která vedla k tomu, že se střecha musela z velké části demontovat a postavit nová. Co k tomu vedlo a jaký byl celý příběh, si můžete přečíst v následujícím článku.

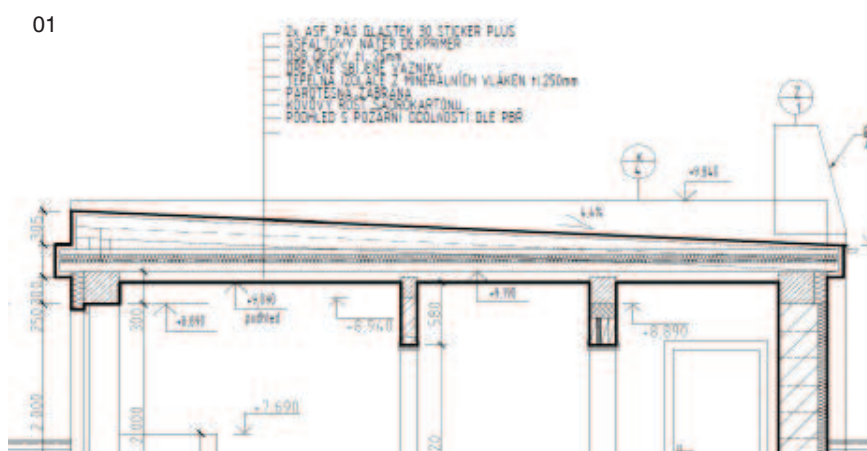
hydroizolace střechy byly navrženy samolepicí asfaltové pásy na záklop z OSB desek. Pod OSB deskou bylo počítáno s nevětranou vzduchovou dutinou proměnné výšky.

- 01 | Navržená skladba předmětně ploché střechy.
- 02 | Černá plíseň na OSB deskách.
- 03 | Mokrý minerální vata musela být demontovaná.

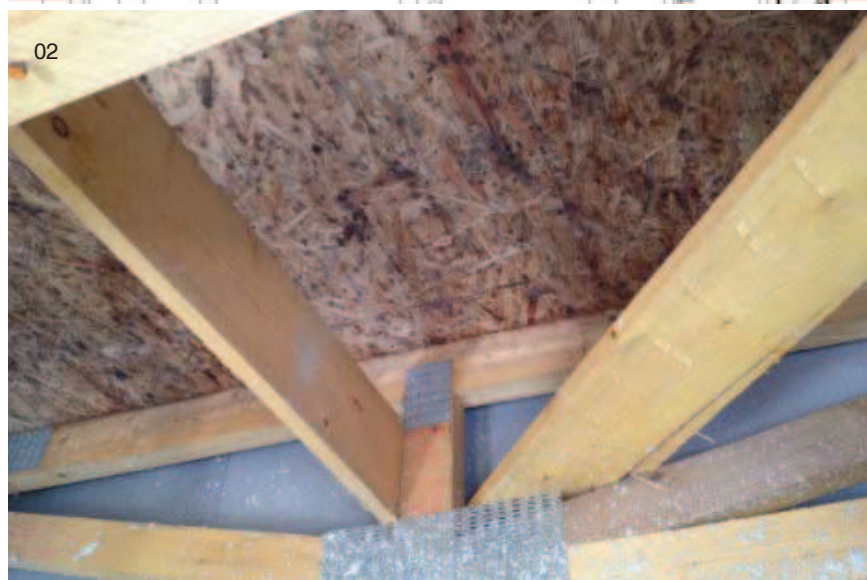
začala vodní pára kondenzovat na studeném spodním povrchu OSB desek. Stavba si neuvědomila princip vzniku kondenzace a přistoupila k urychlenému zateplení střechy minerální vatou pod OSB desky. Během krátké doby, než se začala provádět parozábrana, zjistili, že minerální vata je totálně promočená a není ji

možné v tomto stavu v konstrukci ponechat. Při jejím odstranění našli OSB desky a dřevěné vazníky již napadené černou plísní.

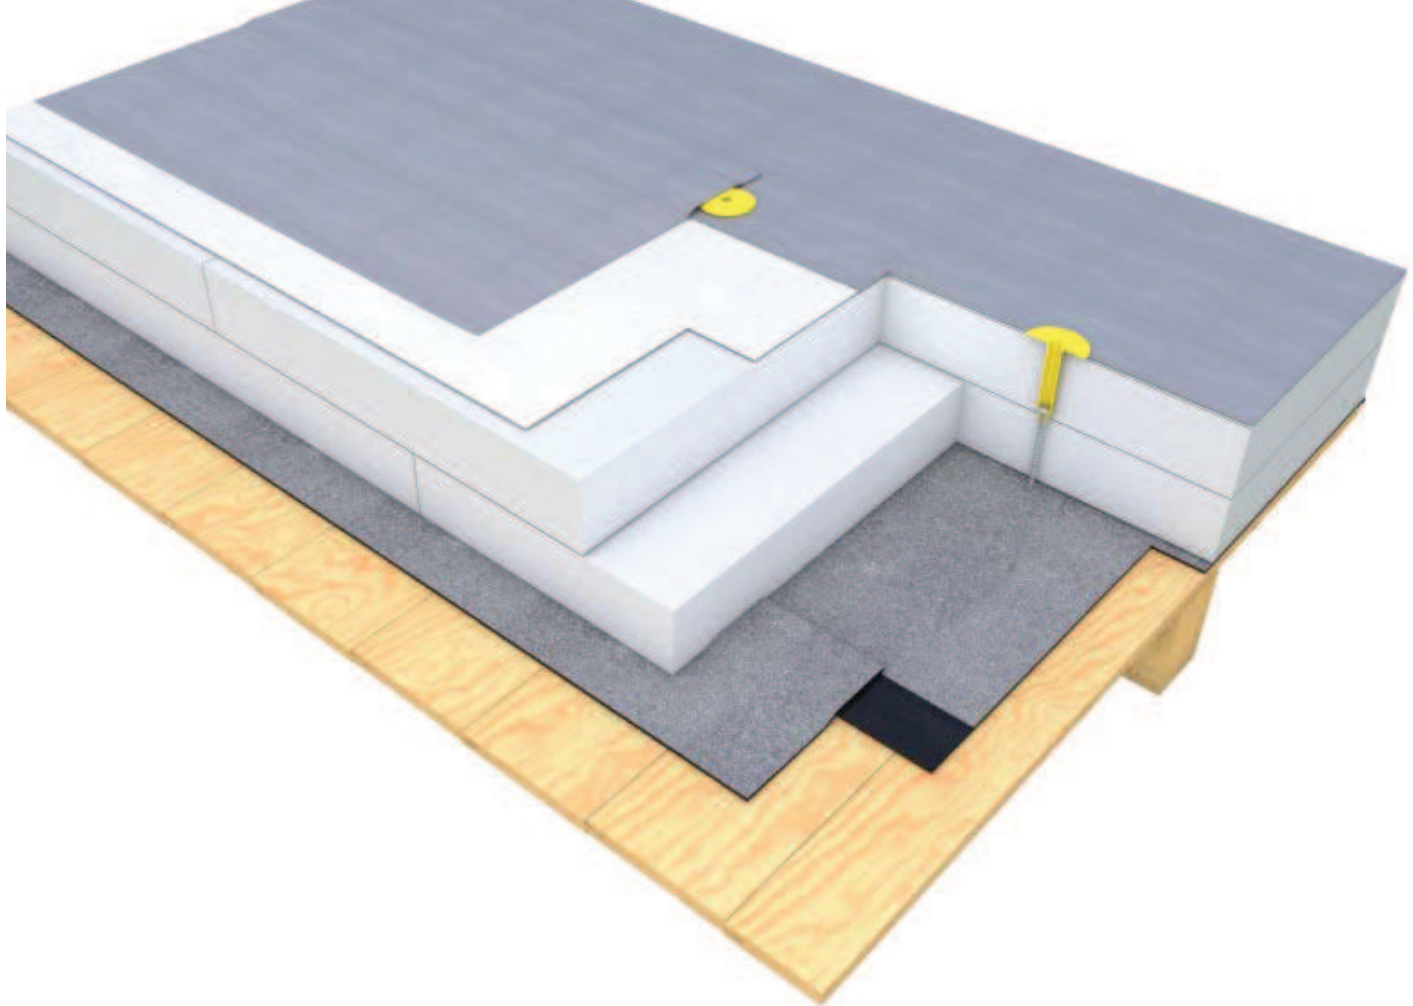
04| Realizovaná jednoplášťová střecha s povlakovou hydroizolací z měkčeného PVC DEKROOF 07-A (ST.1007A).

Další variantu řešení měl navrhnout Atelier DEK. Na základě mnoha jiných zkušeností jsme pro dosažení spolehlivě bezporuchové funkce střechy navrhli jednoplášťovou střechu DEKROOF 07-A (ST.1007A) s parozábranou ze samolepicího asfaltového pásu lepeného na bednění z nových OSB desek, tepelná izolace byla navržena z pěnového polystyrenu EPS 100 a povlaková hydroizolace z fólie z měkčeného PVC.

K uvedenému řešení směřovala i touha investora odstranit ze stavby OSB desky napadené plísní. Toto řešení považujeme za výrazně spolehlivější, než princip dvouplášťové střechy s lehkým spodním pláštěm a navíc s pochybným větráním.
