# HAVÁRIE KONSTRUKČNÍCH DETAILŮ SE ZABUDOVANÝM DŘEVEM NA JEDNOPLÁŠŤOVÝCH STŘECHÁCH S POVLAKOVÝMI HYDROIZOLACEMI

Jiří Vřoháček | konzultační technik pro České Budějovice, Prachatice a Trhové Sviny  
jiri.vsohajek@dek-cz.com | 737 281 250

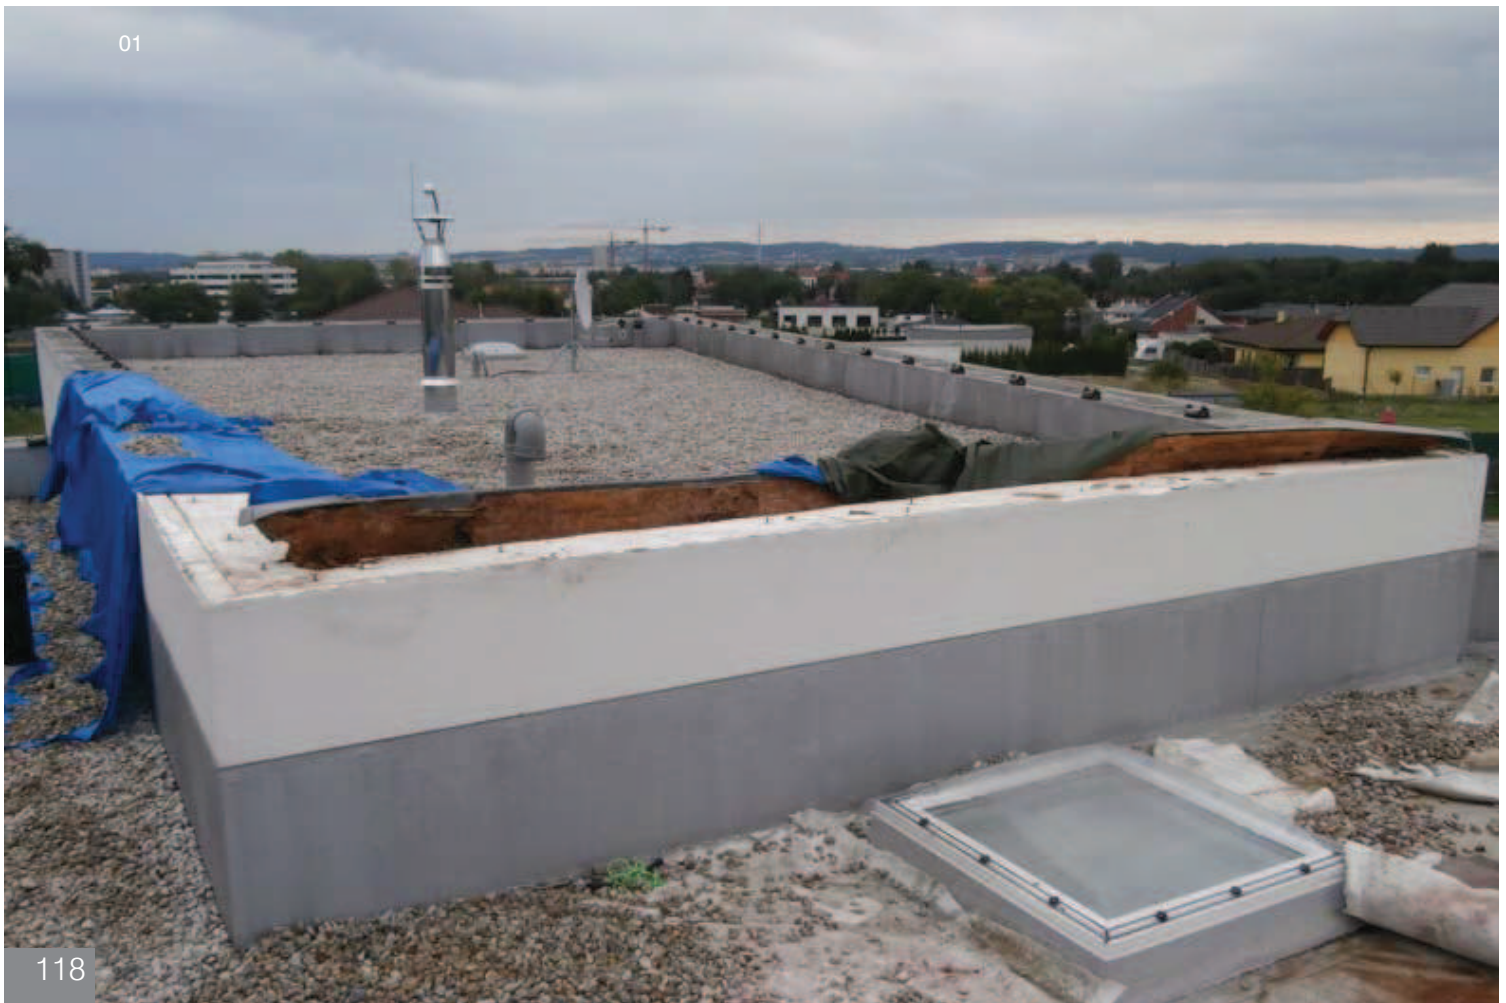
01

V roce 2017 jsme měli hledat příčiny havárie větrem utržené části koruny atiky ploché střechy rodinného domu, ke které došlo už po třech letech od zahájení provozu. Majitel a uživatel objektu nezaznamenal před havárií v interiéru žádné viditelné poruchy. OSB deska použitá pro vytvoření rovného, tuhého a únosného podkladu koruny atiky byla ztrouchnivělá, zcela nesoudržná ve své hmotě a její stav byl označen za hlavní příčinu havárie detailu. Všichni zúčastnění se ptali: „Jak je možné, že OSB deska je po třech letech od zabudování v tak katastrofálním stavu?“ Řešení problému se ujali

01| Utržená část koruny atiky.

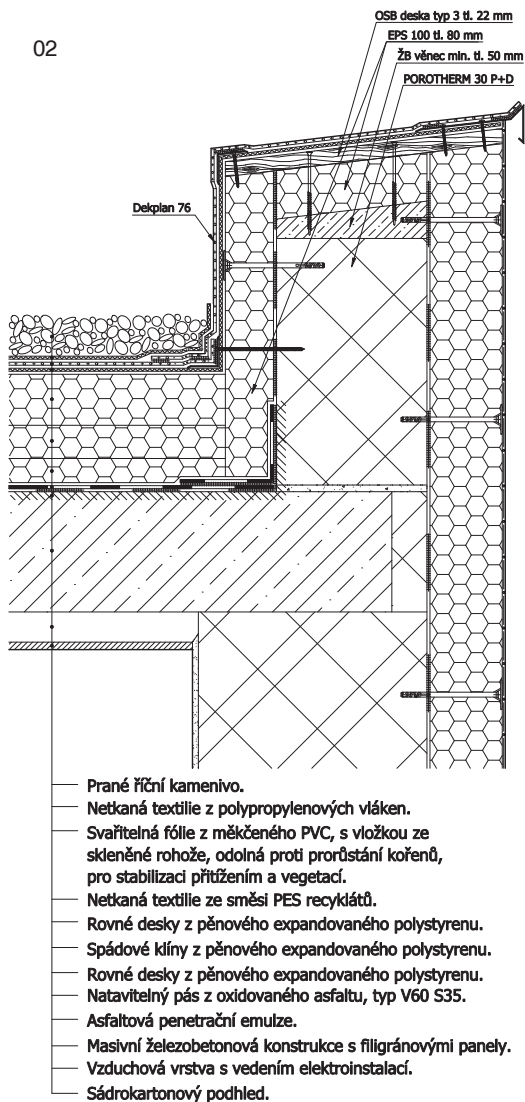
Skladba střechy zjištěná sondami ze strany exteriéru je stejně jako původní konstrukce koruny atiky patrná z obrázku /02/.

Atikové zdivo ze svisle děrovaných keramických bloků bylo provedeno na plnoplošné maltové lože na stropní konstrukci. Na vnitřním svislém povrchu atiky bylo provedeno zateplení deskami z EPS tloušťky 80 mm. Z vnější strany byla atika spolu s celou fasádou opatřena vnějším kontaktním zateplovacím systémem (ETICS) s izolantem z EPS o tloušťce 100 mm. Na koruně atikového zdiva byla po celém obvodu střechy provedena betonová mazanina o minimální tloušťce 50 mm. Shora byly na beton položeny desky z EPS o tloušťce 80 mm, na které byla přímo kladena deska OSB typ 3, mechanicky kotvená šrouby do betonu skrz tepelnou izolaci. Nakonec byla přes separační

02| Realizovaná konstrukce atiky.

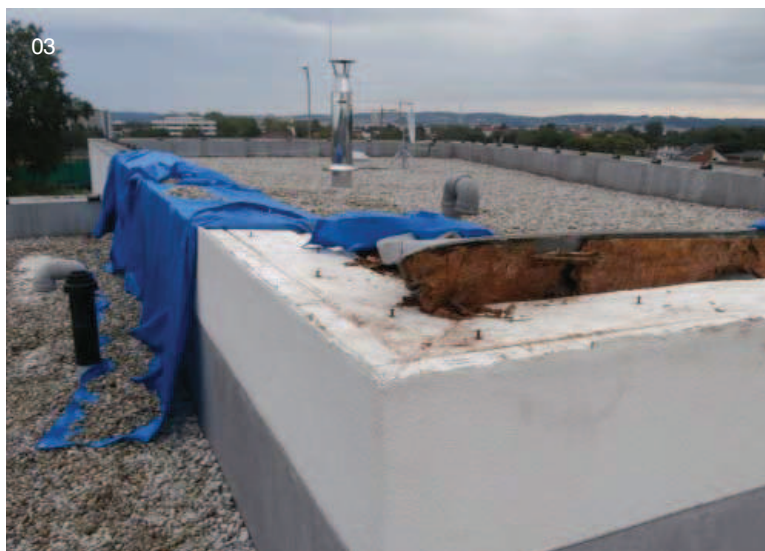
Sondami provedenými do konstrukcí střechy při stavebně technickém průzkumu bylo zjištěno, že stav OSB desek je po celé délce atik prakticky identický. Desky se rozpadaly, ale v době průzkumu byly suché.

Je zřejmé, že k havárii koruny atiky došlo vlivem působení větru. Z obrázků /03/ a /04/ je patrné, že nedošlo k vytržení šroubů z železobetonového podkladu, ale k protažení hlav šroubů skrz degradovanou hmotu desek.

03| Havárie detailu koruny atiky.

Vzhledem k havarijnímu stavu atik bylo nutné předepsat opravu v celé jejich délce 116m. Posudkem vyčíslená částka na investorem zvolenou variantu opravy přesahovala 200 tisíc Kč včetně DPH.

Koncepční návrh nápravných opatření byl zpracován ve dvou variantách. V té dražší jsme navrhovali upravit parozábranu tak, aby bránila případnému dalšímu šíření vody ze skladby střechy do konstrukce atiky. Investor nakonec zvolil pouhé obnovení původního stavu. Vycházel ze zjištění, že ve skladbě se při průřezu již žádná voda nenalezla. Místo OSB desek však byly použity desky z překližky, tedy materiál odolnější vůči působení vlhkosti.

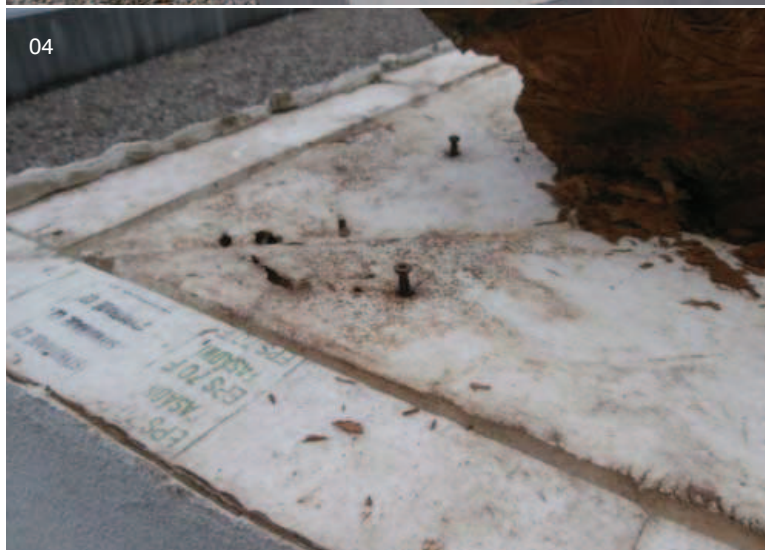
04| Kotvicí prvky konstrukce koruny atiky.

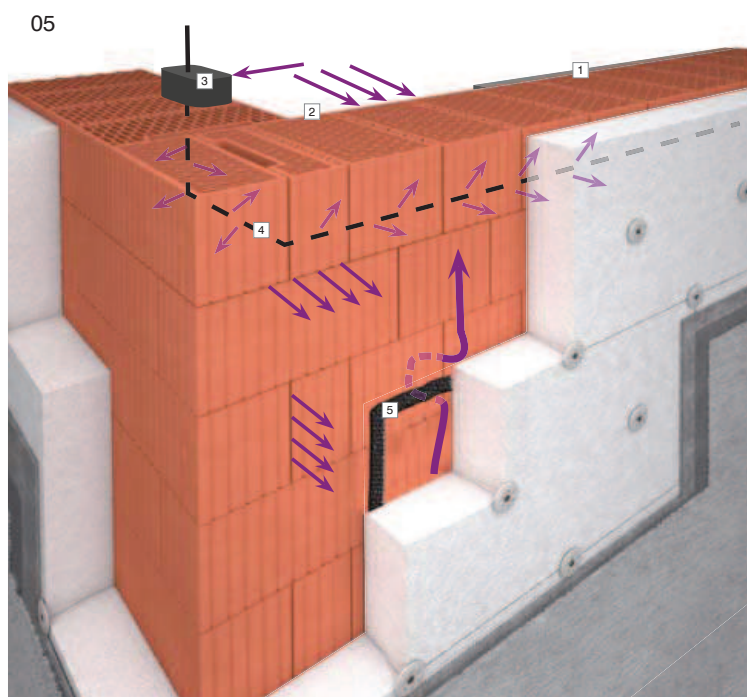
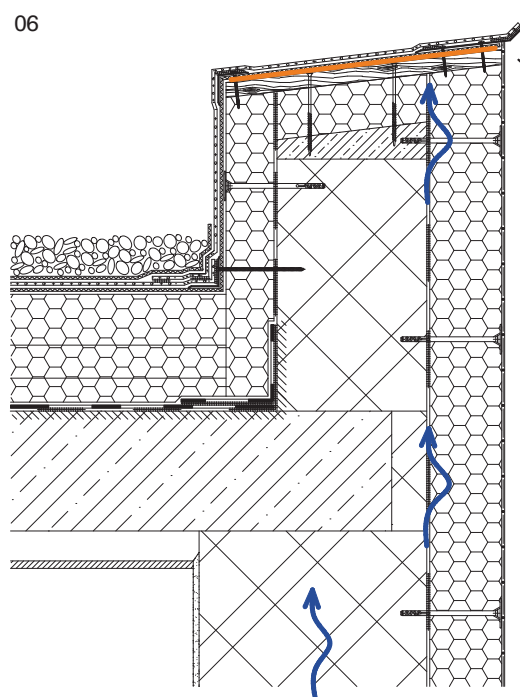
V této analýze se poukazuje jak na riziko transportu vlhkého vzduchu nevhodně provedeným neomítnutým zdívkem z dutinových cihelných bloků, tak na možnost transportu vlhkého vzduchu mezi novým zdívkem a nevhodně provedeným zateplením z ETICS, jak je schématicky znázorněno na obrázcích /05/ a /06/

- 05, 06| Schéma možného transportu vlhkého vzduchu z interiéru zdivem z dutinových cihelných bloků, zateplených ETICS.
- 07| Výskyt zkondenzované vody pod oplechováním koruny atiky v místě svislé spáry mezi zdivem a ETICS (foto z jiné stavby).
- 08| Sondy do atiky.
- 09| Sonda u paty atikového zdiva.
- 10| Pohled skrz atikové zdivo na vnitřní povrch ETICS, zdivo suché, plinoplošně podmaltované.
- 11| Schéma postupného transportu vlhkosti z povrchu parotěsnicí vrstvy ke koruně atiky.

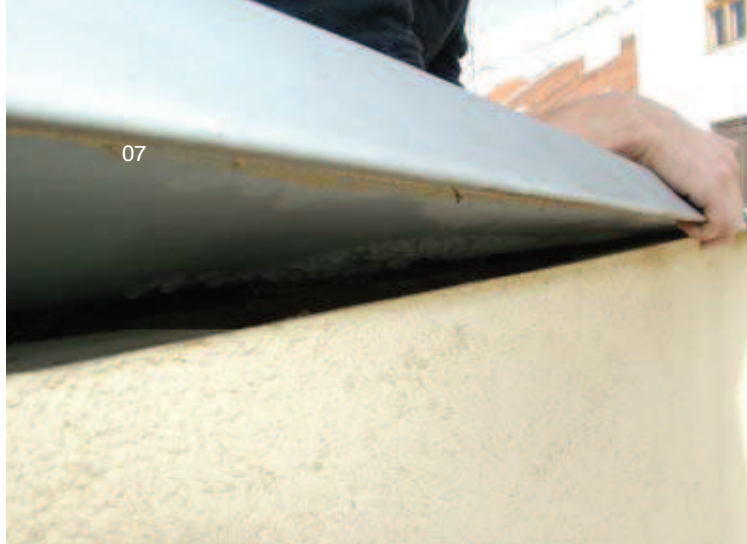
07

Touto cestou může pronikat poměrně velké množství vlhkosti až k oplechování atiky, kde může zkondenzovat a zatěžovat konstrukční prvky detailu kapalnou vodou, jak je zobrazeno na obrázku /07/, získané na jiné stavbě.

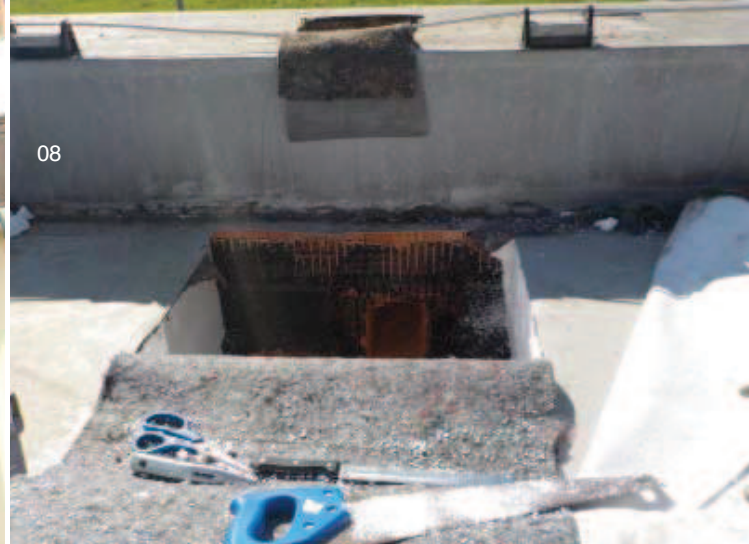
08

V provedených sondách nebyly mezi ETICS a keramickým zdívkem zjištěny známky vlhkosti. Dle sond a dostupných fotografií z průběhu realizace došlo ke standardnímu lepení tepelného izolantu ETICS celoobvodovým rámečkem, tzn. lepicí hmota vzduchovou vrstvu mezi izolantem a keramickým zdívkem přerušuje. Rámečky nebrání zcela šíření vlhkosti prostřednictvím styčných spár zdiva, protože zdivo na straně k ETICS není omítnuté. Keramická věncovka železobetonového stropu ale byla pod první řadou atikového zdiva zalita betonem, nebo pokryta maltovým ložem. K degradaci OSB

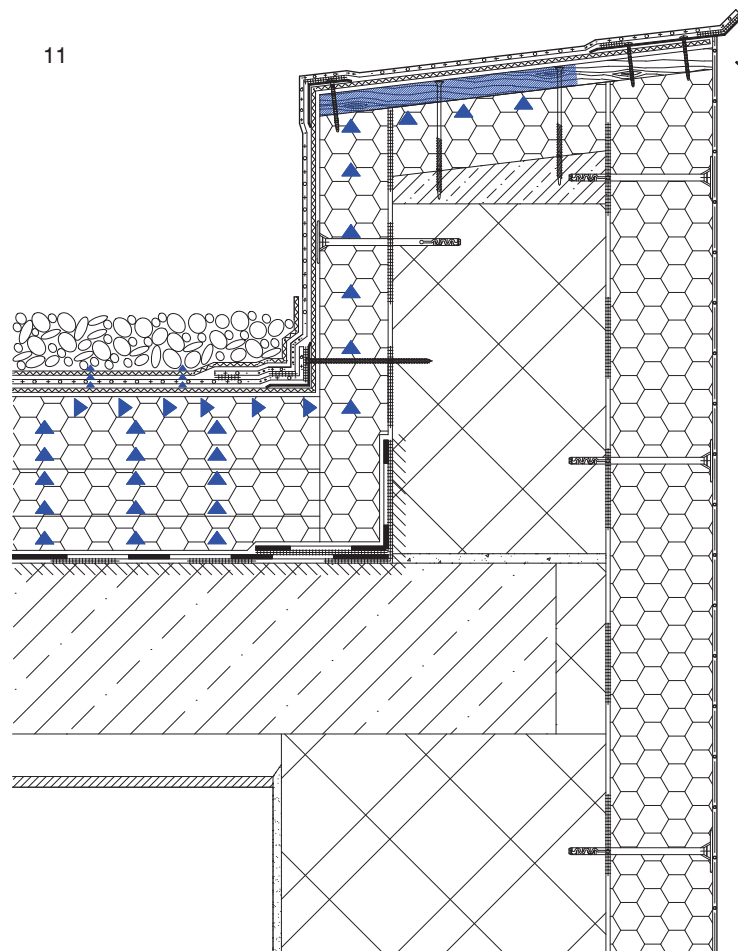
11

### PŘÍČINA 3 NEBO 4 - VLHKOST BYLA DO SKLADBY STŘECHY BĚHEM STAVBY ZABUDOVÁNA NEBO DO STŘECHY ZATEKLA A POSTUPNĚ BYLA TRANSPORTOVÁNA DO PROSTORU ATIKY (VIZ OBRÁZEK /11/)

Z fotodokumentace pořízené při realizaci stavby bylo zjištěno, že se nacházelo větší množství vody na dokončené parotěsnicí vrstvě již v průběhu pokládky povlakové krytiny. Nejpravděpodobnější příčinou poruchy tedy byla destrukce dřeva namáhaného vodou zabudovanou do střechy v průběhu realizace.
