ZAAKOVÉ A MEZISTŘEŠNÍ ŽLABY

Libor Spáčil | technik pro pobočky Olomouc a Šumperk
libor.spacil@dek-cz.com | 737 281 218

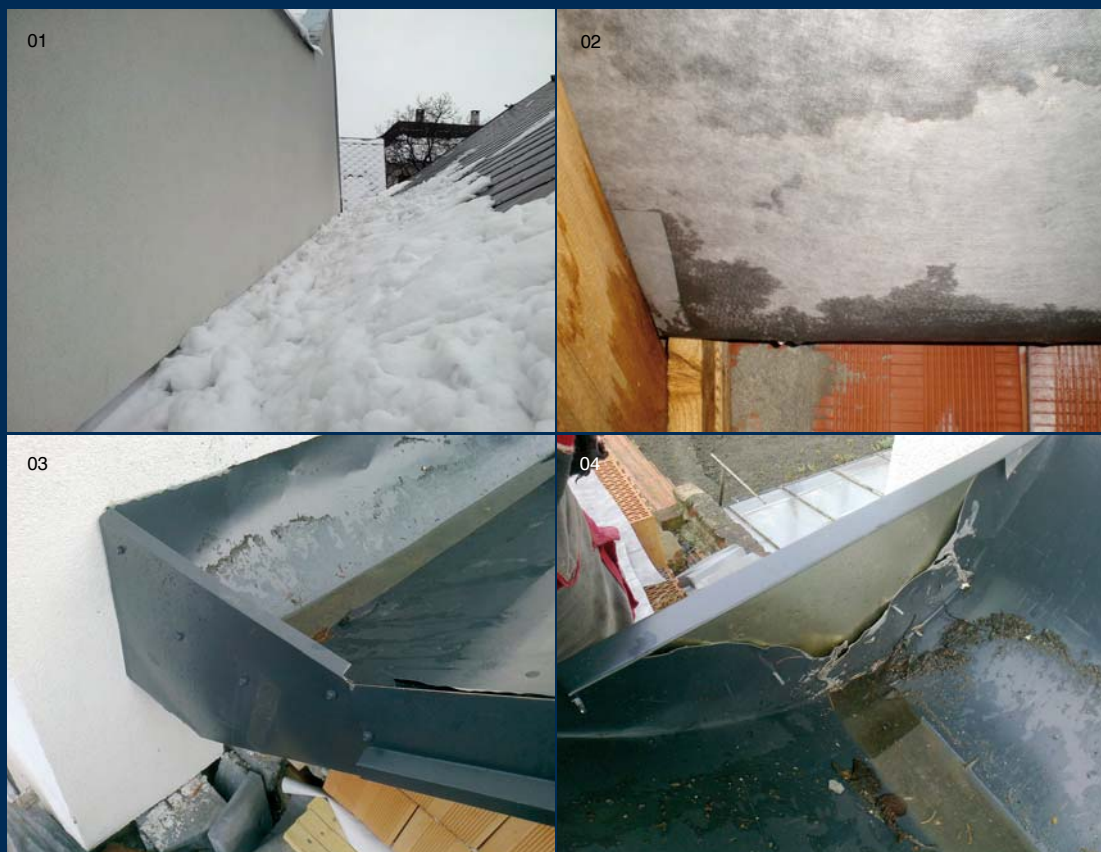
plochy s rovinou fasády sousedního domu, takže zaatikový žlab jak vyšitý. První pokus skončil masivním promočením obvodové stěny novostavby a pytlí vody v DHV zavěšené na krokách /obr. 01, 02/. Zateklo i do stěn sousedního domu.

Žlab byl vyložen hliníkovým lakovaným plechem /obr. 03/. Většina délky žlabu byla vyložena jedním pásem plechu, konec byl nastavovaný. Způsob provedení

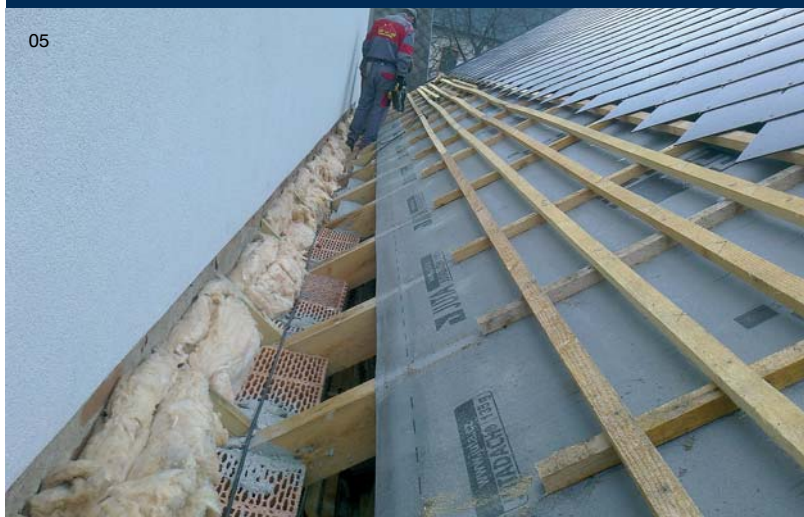
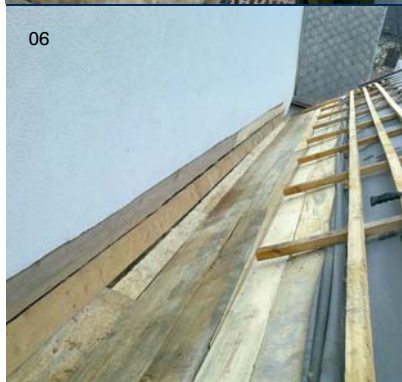
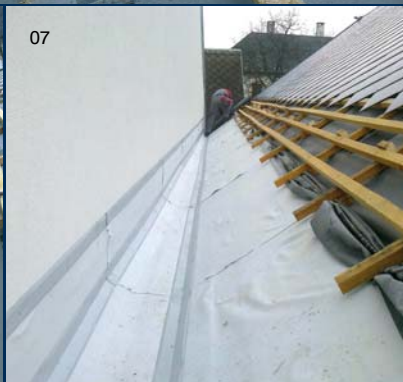
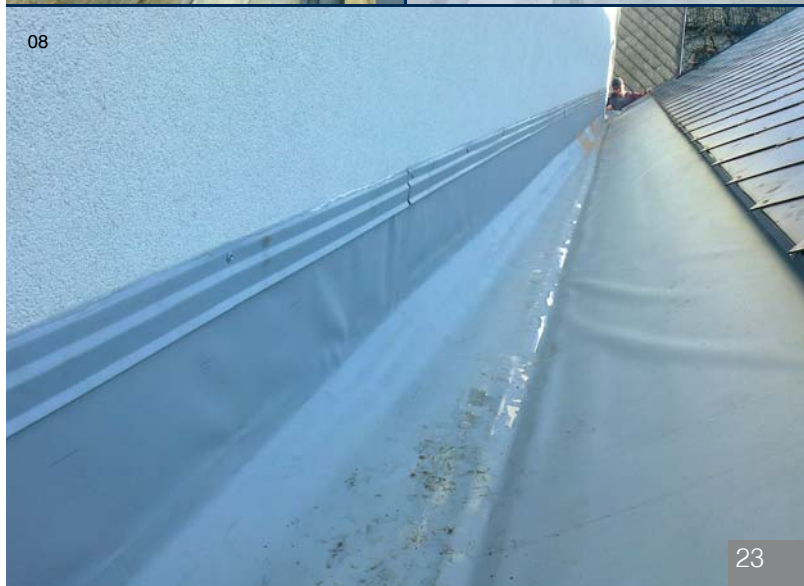
O trvanlivosti nosného bednění žlabu bez větrání pod ním se budeme moci přesvědčit na výsledku druhého pokusu. Při něm se realizovala povlaková hydroizolace žlabu, zřídilo se větrání pod krytinou a odvodnění DHV /obr. 05 až 08/. Dutina pod bedněním žlabu však zůstala nevětraná. Na fotografiích zespodu je střecha bez vrstev potřebných pro obytné podkroví. Obávame se, že po dokončení těchto vrstev a uvedení podkroví do provozu bude bednění namáháno nadměrnou vlhkostí a jeho trvanlivost bude nevalná. Je otázka, jak vůbec při daném uspořádání objektů větrání zajistit. Fasáda staršího objektu je hotová a těžko do ní zasahovat, když patří jinému majiteli. Zbývá pak jen podélné větrání, a je možné, že nebude dostatečně účinné. Další možnost by bylo možné brát v úvahu, pokud by objekt byl teprve ve fázi projektu a rozhodování o koncepci střešní konstrukce. Zřejmě by větší šanci na trvanlivost měl zaatikový žlab na skladbě nad krokvemi, samozřejmě za předpokladu správného komplexního řešení detailu průniku střechy a obvodové stěny.
