ROZBOR TEPELNĚTECHNICKÉ VADY PULTOVÉ STŘECHY ZÁNOVNÍHO RODINNÉHO DOMU A JEJÍ NÁPRAVA

Pavel Chlum | vedoucí technik ve Středočeském regionu
pavel.chlum@dek-cz.com | 603 884 970

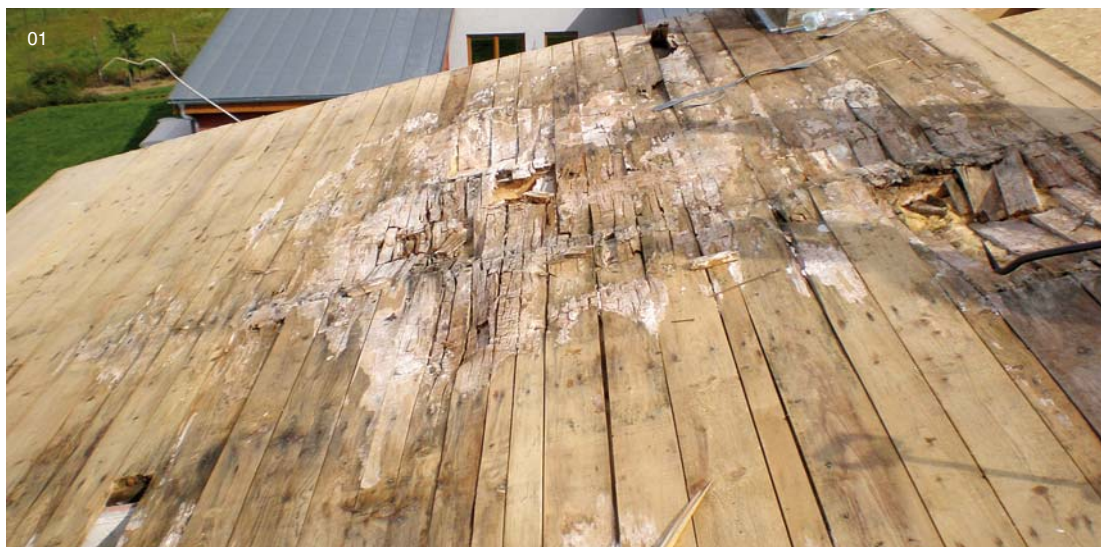
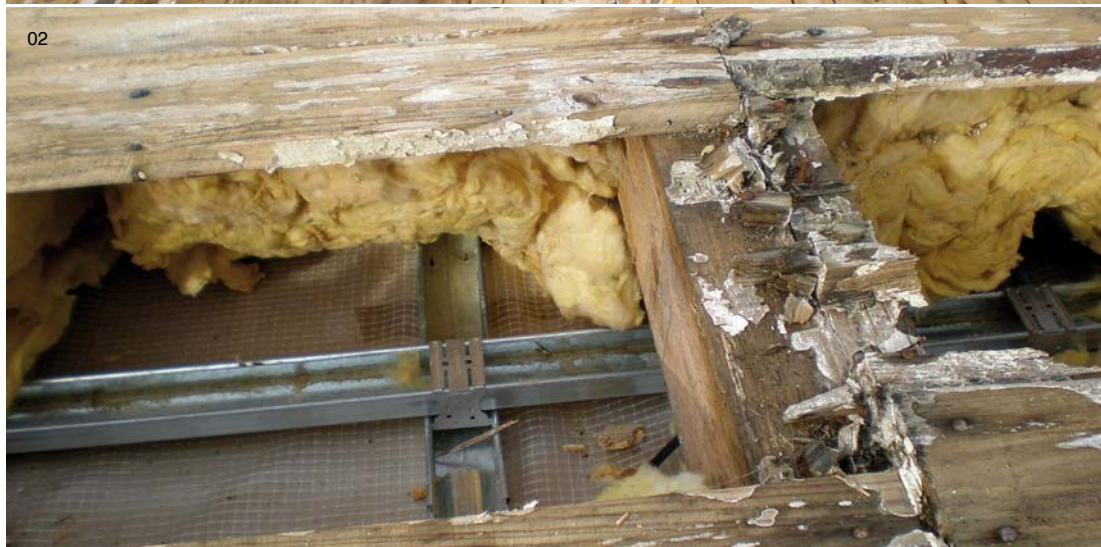
Byli jsme přizváni k řešení rozsáhlé poruchy pultové střechy cca 4 roky starého rodinného domu. Majitel se při chůzi po střeše za účelem prohlídky komína začal propadat její skladbou. Příčinou bylo zdegradované dřevěné bednění

pod krytinou /obr. 01/. Do skladby střechy však rozhodně nezátékalo.
