REKONSTRUKCE DVOU STŘECH S KRYTINOU Z PUR NÁSTŘIKU

Petr Nosek | technik pro pobočky Liberec a Česká Lípa | petr.nosek@dek-cz.com | 737 281 248

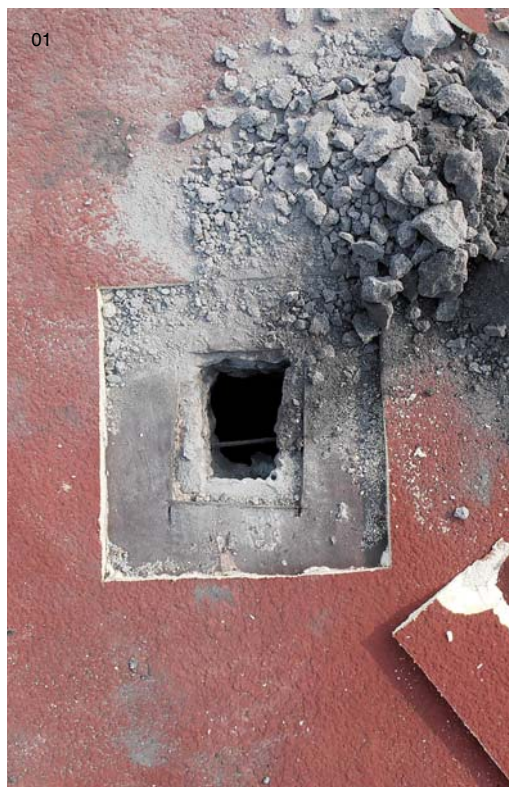
bytového domu. Investor požadoval zejména zlepšení tepelně technických parametrů střechy s cílem snížit energetickou náročnost domu. Prohlídkou byly odhaleny nevyhovující spádové poměry, byly zjištěny zjevné stopy po kalužích. Provedenými sondami /obr. 01/ bylo zjištěno, že vrstva PUR nástřiku má tloušťku 15 až 30 mm. Nástřík se separoval od podkladu z původních asfaltových pásů a mezi pásy a nástříkem byla zjištěna vlhkost. Už jen z těchto důvodů nebylo možné uvažovat

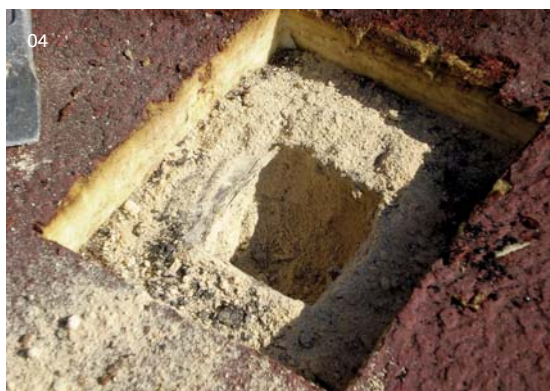
Investor oslovil ATELIER DEK s požadavkem komplexního posouzení střechy (průzkum, tepelnětechnické posouzení a návrh opravy) a technických konzultací při vlastní rekonstrukci ploché střechy. Rodinný dům o dvou nadzemních podlažích byl zastřešen plochou jednoplášťovou nevětranou střechou s klasickým pořadím vrstev. Průzkumnou sondou /obr. 04/ byla zjištěná značná

vlhkost ve spádové vrstvě z písku, která byla jednou z podkladních vrstev izolačního souvrství. Vlhkost byla ve skladbě střechy nejspíše obsažena ještě před provedením nástřiku. Také bylo zjištěno, že nástřík byl proveden po vrstvách v několika etapách s příliš velkou časovou prodlevou, proto nedošlo k dostatečnému spojení jednotlivých vrstev mezi sebou. To

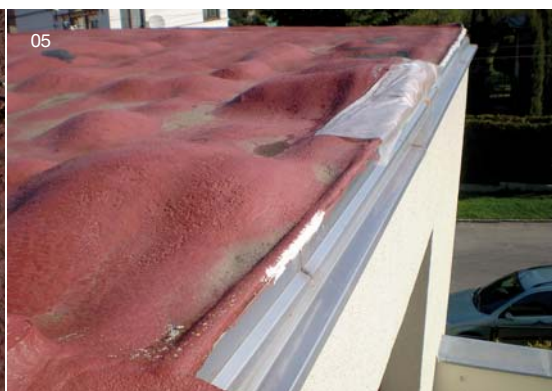
spolu s vlhkostí v podkladu bylo zřejmě hlavní příčinou vzniku boulí ve vrstvě PUR nástřiku /obr. 05/. Je třeba podotknout, že při zjištěném vlhkostním stavu podkladu by se boule projeví i u jiných typů krytin na takový podklad provedených. Ani zde nemohly být stávající vrstvy skladby střechy zachovány. Vzhledem k vysoké vlhkosti hluboko umístěné spádové vrstvy bylo nutné
