REKONSTRUKCE OBVODOVÉHO PLÁŠTĚ NÁRODNÍHO DIVADLA 2008

OPRAVA PORUCH KORUNNÍ ŘÍMSY ZPŮSOBENÝCH KOROZÍ ŽELEZNÝCH SPON

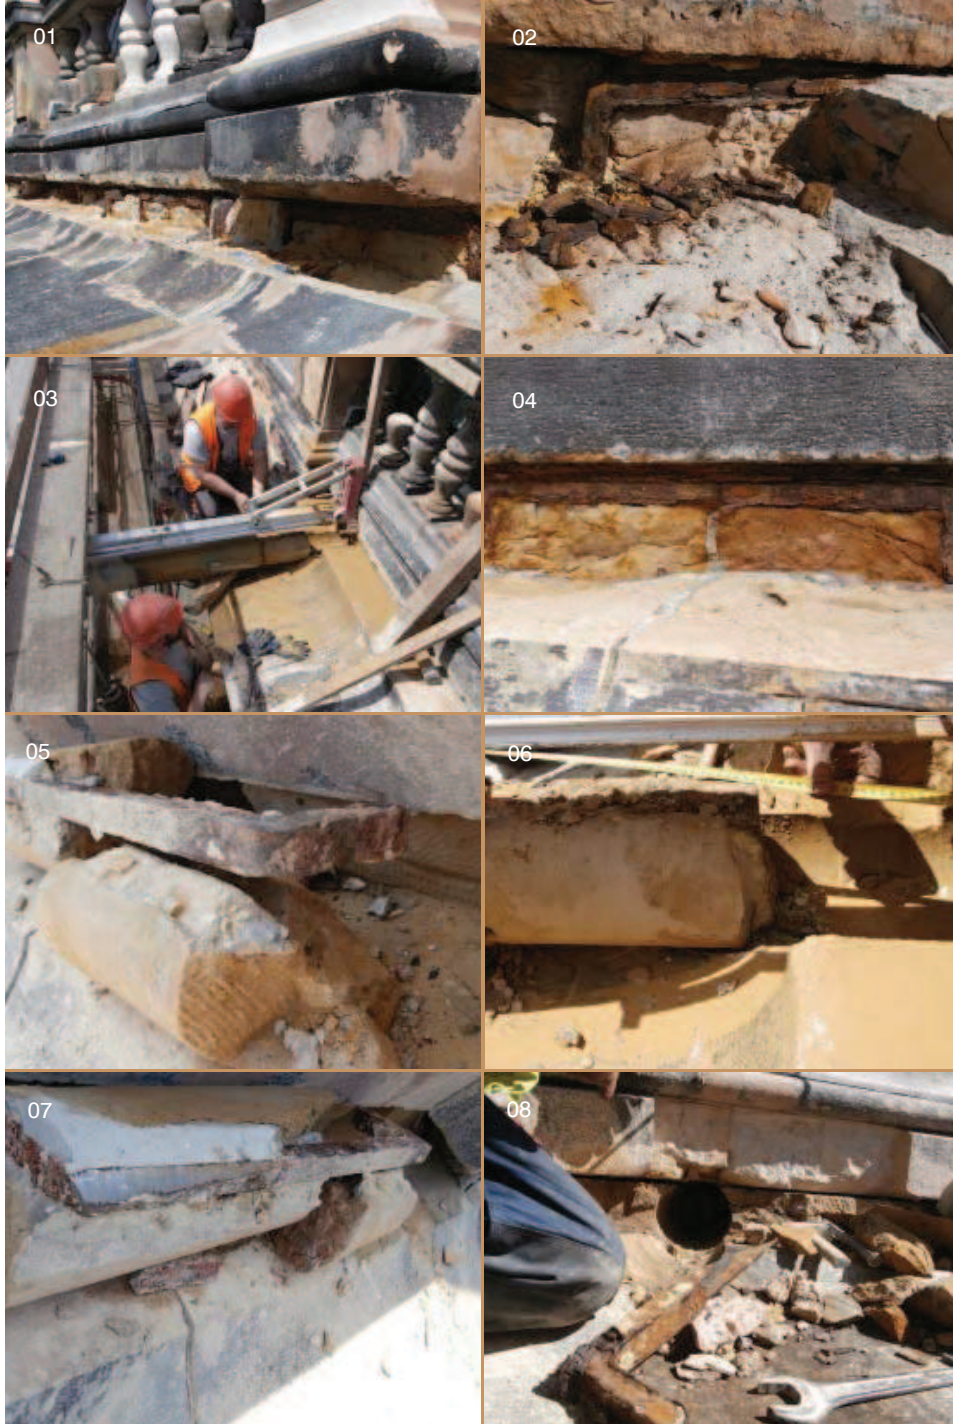
Nejprve se odvrtyly všechny zkorodované kramle, které byly viditelné po odebrání uvolněných pískovcových bloků ze spodní strany korunní římsy /obr. 01–03/. Následně se detektory kovů zjišťovaly polohy zbývajících kramlí a prováděly se další jádrové vrty /obr. 04–08/. Po odvrtní byl vytažen válec pískovce i s kramlí. V díře se udělal kamenný výdusek, a následně se provádělo statické zajištění nerezovými a sklolaminátovými tyčemi.

01 | Zkorodované kramle pod korunní římsou, zdroj: OHL ŽS, a.s.

02 | Zkorodované kramle pod korunní římsou, zdroj: OHL ŽS, a.s.

03 | Provedení jádrového vrtu., zdroj: OHL ŽS, a.s.

04 | Zkorodované kramle pod korunní římsou, zdroj: OHL ŽS, a.s.

05 | Jádrově odvrtné kramle., zdroj: OHL ŽS, a.s.

06 | Pohled na odvrt., zdroj: OHL ŽS, a.s.

07 | Jádrově odvrtné kramle., zdroj: OHL ŽS, a.s.

08 | Jádrově odvrtná skoba., zdroj: OHL ŽS, a.s.

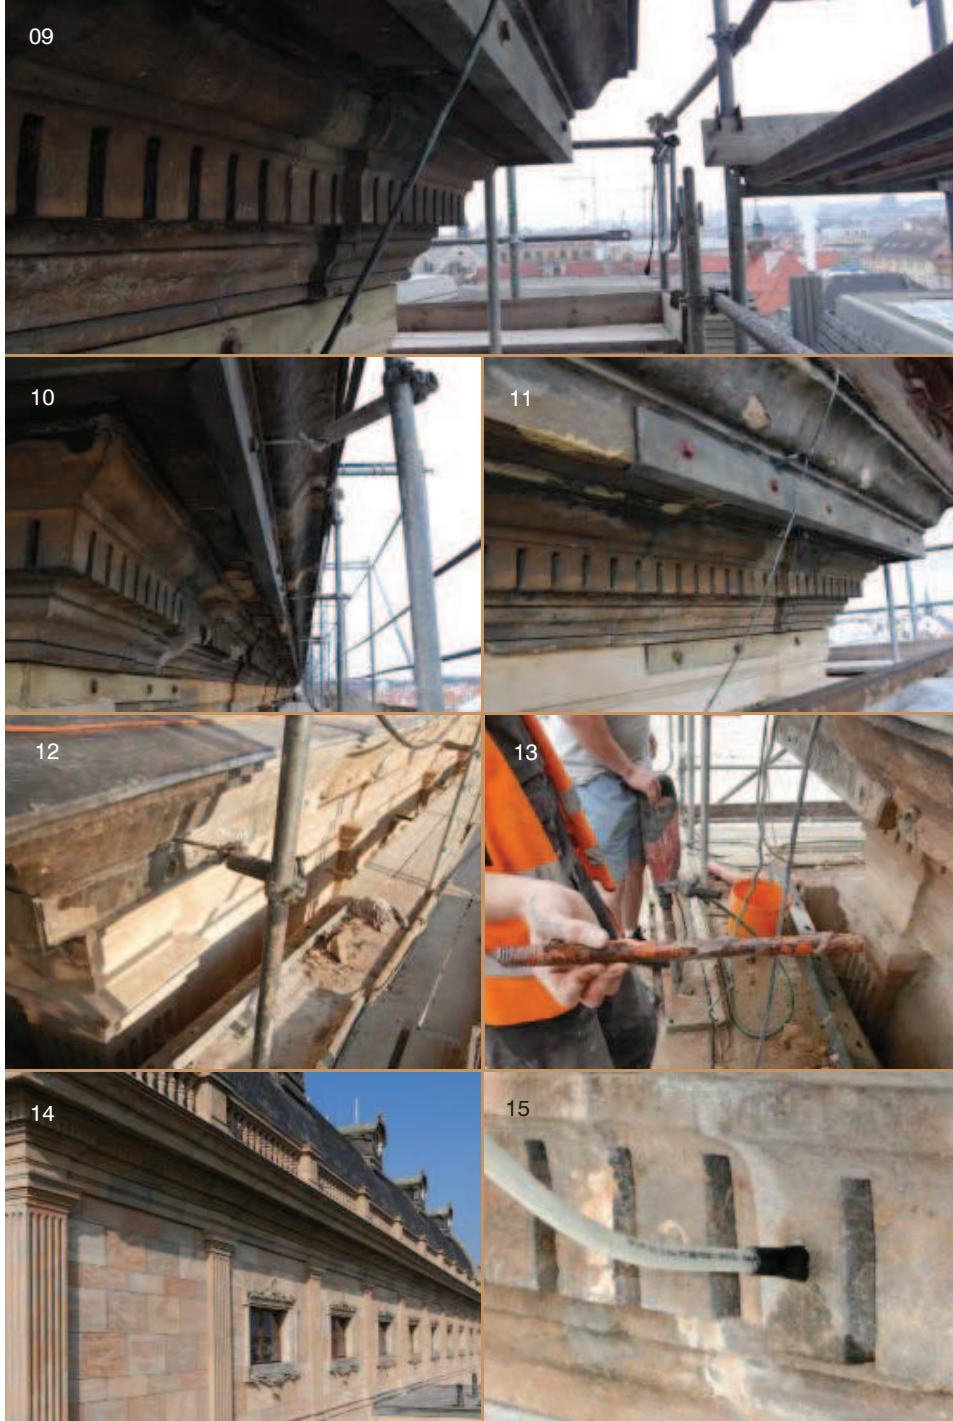
Velkým oříškem bylo demontování Ing. Fantyšem navrženého stažení jihovýchodního rohu z roku 1983, aby se mohlo přistoupit k nově navrženému zpevnění. Nikdo nevěděl, jak je stažení provedeno. Hledalo se detektory kovů z vnější i z vnitřní strany obvodové stěny. Objevily se domněnky, že bylo provedeno spřažení viditelné konstrukce s prvky vloženými do zdiva, nikde však nebyly patrné žádné spojovací prvky /obr. 09–11/.

závit, a co se nestalo – ocelová kulatina se závitěm na konci se nechala bez většího odporu vytáhnout z otvoru. Byla pouze vložena do předem vyvrtané díry opatřené cementovou kaší. Byla to opravdu náhoda, takto vytáhnout šla pouze jedna tyč. Ale napomohlo to k rozhodování, jak odstranit Fantyšův roh. Ostatní tyče se odstranily jádrovými vrty /obr. 12, 13/.

V současné době je tedy sepnutí jihovýchodního rohu navržené Ing. Fantyšem odstraněno, korunní římsa je „sešitá“ dle statického návrhu Ing. Starého, a není viditelné /obr. 14/.

V současné době je korunní římsa zajištěna, je třeba si říci, že některé kotvy (kramle) v korunní římsě byly ponechány, protože je ani detektor nenašel. Do míst, kde detektor žádné kramle nenašel, ale daly se tam předpokládat, byly injektovány inhibitory koroze /obr. 15/.

- 09| Stažení jihovýchodního rohu, zdroj: OMNIA projekt, s.r.o.
- 10| Stažení jihovýchodního rohu, zdroj: OMNIA projekt, s.r.o.
- 11| Stažení jihovýchodního rohu, zdroj: OMNIA projekt, s.r.o.
- 12| Odstrojení jihovýchodního rohu (Fantyšův roh), zdroj: OHL ŽS, a.s.
- 13| Vyjmutá ocelová kulatina ze stažení jihovýchodního rohu (Fantyšův roh), zdroj: OHL ŽS, a.s.
- 14| Pohled na dokončenou práci, zdroj: OMNIA projekt, s.r.o.
- 15| Injektování inhibitory koroze, zdroj: OHL ŽS, a.s.

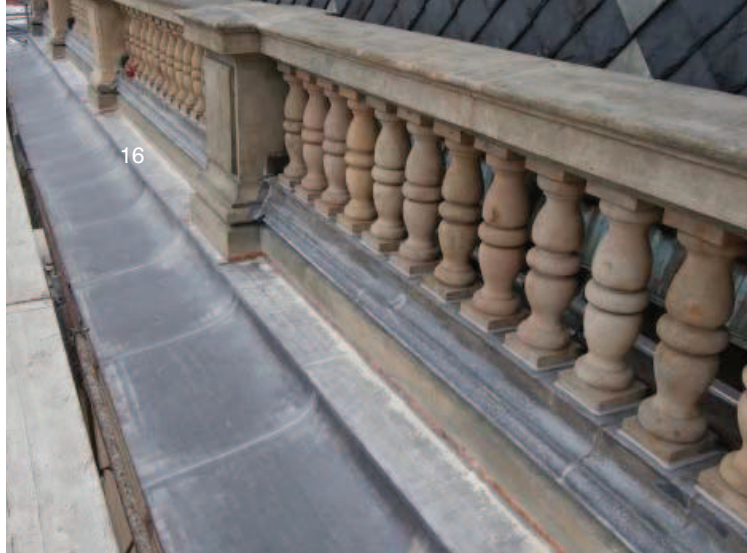
16

16| Dokončené práce na oplechování korunní římsy, zdroj: OHL ŽS, a.s.

Celá sanovaná korunní římsa se zabalila do olověného oplechování (cca 3 mm), které se k podkladu lepilo. Tento postup byl zvolen pro spolehlivou ochranu římsy nepřístupné pro kontrolu a údržbu před pronikáním vody. Národní památkový ústav nadřadil požadavek na spolehlivou ochranu před vodou nad přísnou památkovou ochranu a povolil realizaci této nepůvodní technologie. Římsa sice není pohledová, ale i tak se provedla patinace její vrchní části. Současně se také provedlo nové oplechování zaatikového žlabu měděnou výstelkou, kde muselo dojít k napojení na ponechané olověné pásy pod kuželkami balustrád /obr. 16–19/.

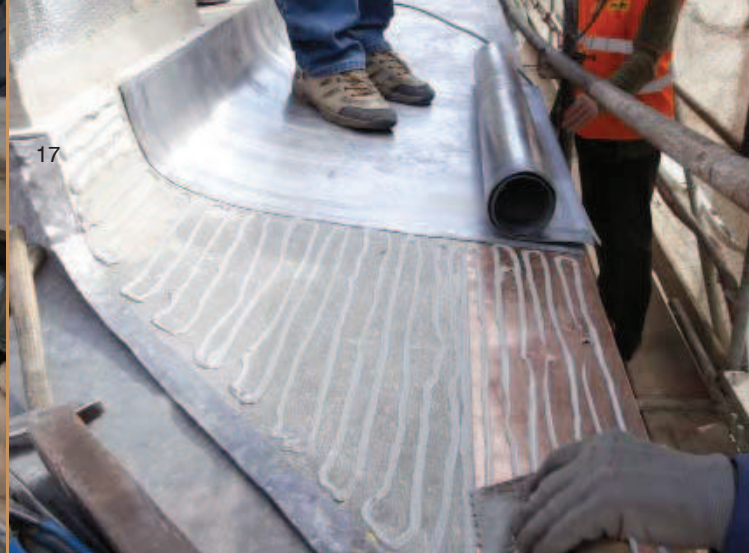
17

17| Lepení olověného oplechování na korunní římsu, zdroj: OHL ŽS, a.s.

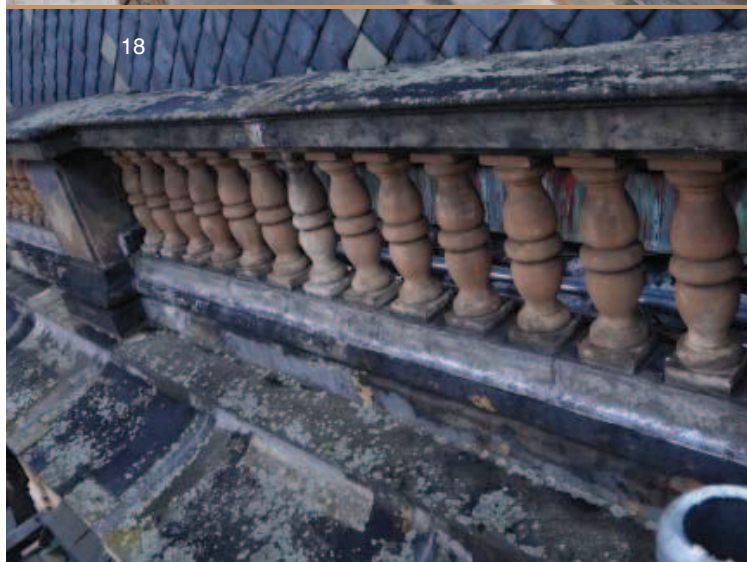
18

18| Původní stav korunní římsy, zdroj: OMNIA projekt, s.r.o.

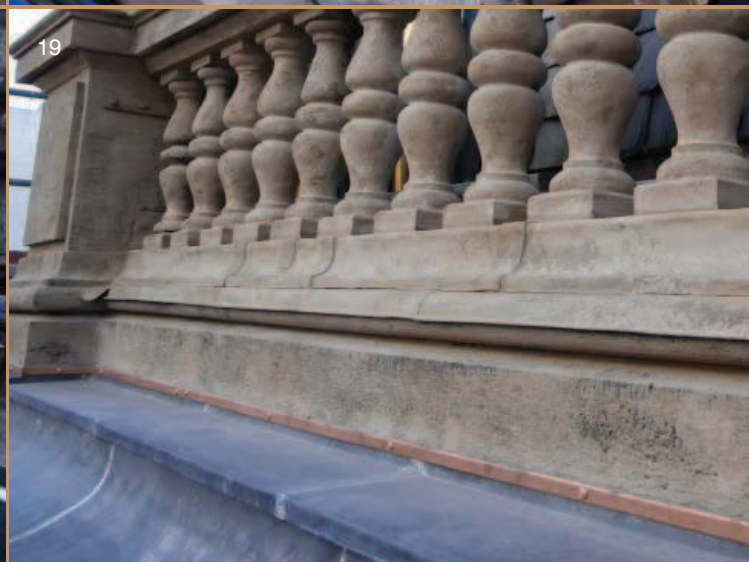
19

19| Dokončené práce na oplechování korunní římsy, zdroj: OHL ŽS, a.s.

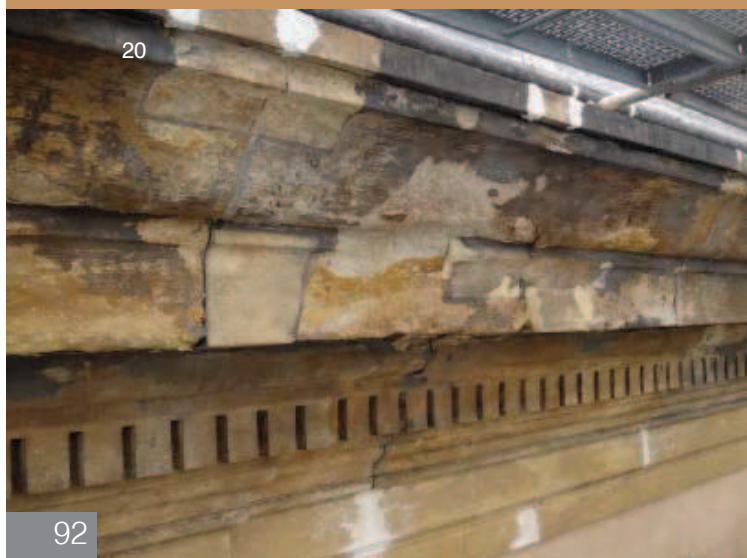
20

Statické zajištění se dotklo i zubořezu korunní římsy, který byl také v havarijním stavu. Před zahájením prací některé kusy hrozily zřícením. Proto bylo přistoupeno k sešití zubořezu, spodní část se sešívala nerezovými kotvami a celá horní část římsy sklolaminátovými tyčemi. Vzdálenosti a rozsah byly určeny podle rozsahu narušení a podle provedení stavebně-historického a restaurátorského průzkumu /obr. 20–22/.

20| Původní stav korunní římsy a zubořezu, zdroj: OMNIA projekt, s.r.o.

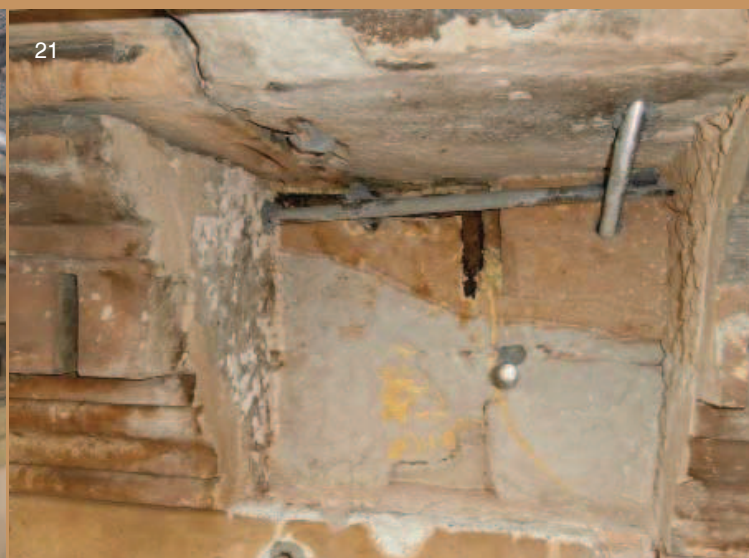
21

21| Statické zajištění korunní římsy a zubořezu, zdroj: OHL ŽS, a.s.

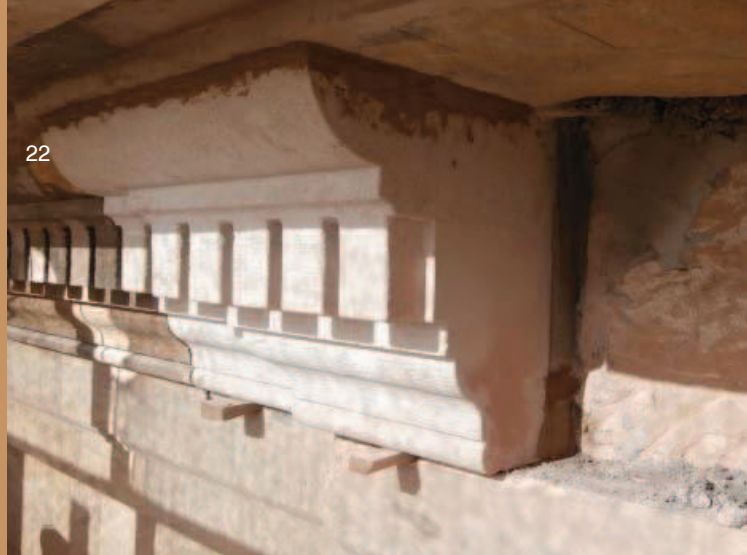
22

22| Realizace nového kusu zubořezu, zdroj: OHL ŽS, a.s.

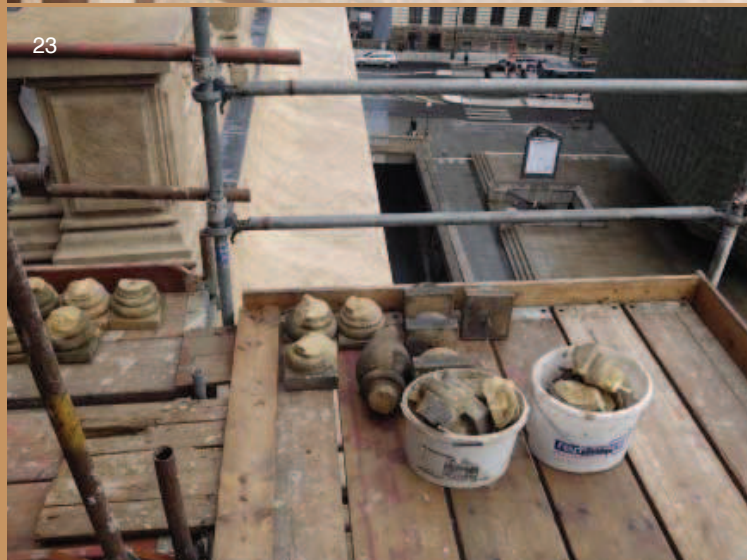
23

Spolu s korunní římsou byla také opravena celá balustráda. Původní kuželky balustrády byly vyrobeny z pískovce těženého u Hořic v Podkrkonoší. Na všechny nynější opravy se používal Božanovský pískovec. Je tvrdší, ale bělejší, proto se musel dopatínovat /obr. 23, 24/.

23| Pohled na původní kuželky vyrobené z Hořického pískovce, zdroj: OHL ŽS, a.s.

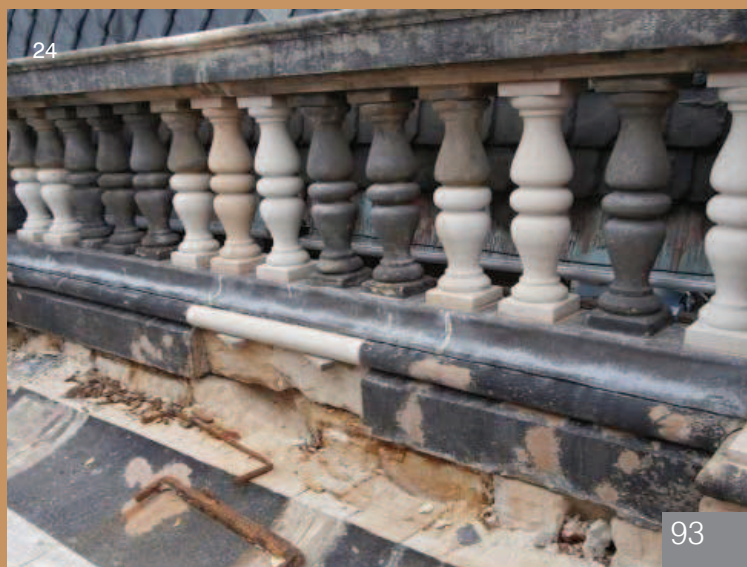
24

24| Pohled na opravenou balustrádu z nových kuželek z Božanovského pískovce, zdroj: OMNIA projekt, s.r.o.
