ZÁSADY ATELIERU DEK UPLATNĚNÉ PŘI REKONSTRUKCI STŘECHY VÝROBNÍ HALY

Tomáš Vrchota | technik pro pobočky Strakonice, Tábor a Jindřichův Hradec
tomas.vrchota@dek-cz.com | 739 388 183

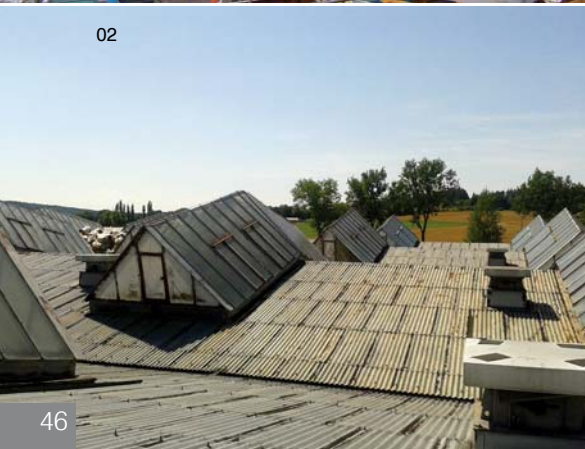
02

bylo množství světlíků opláštěných drátosklem, zajišťujících denní osvětlení provozu /obr. 02/.

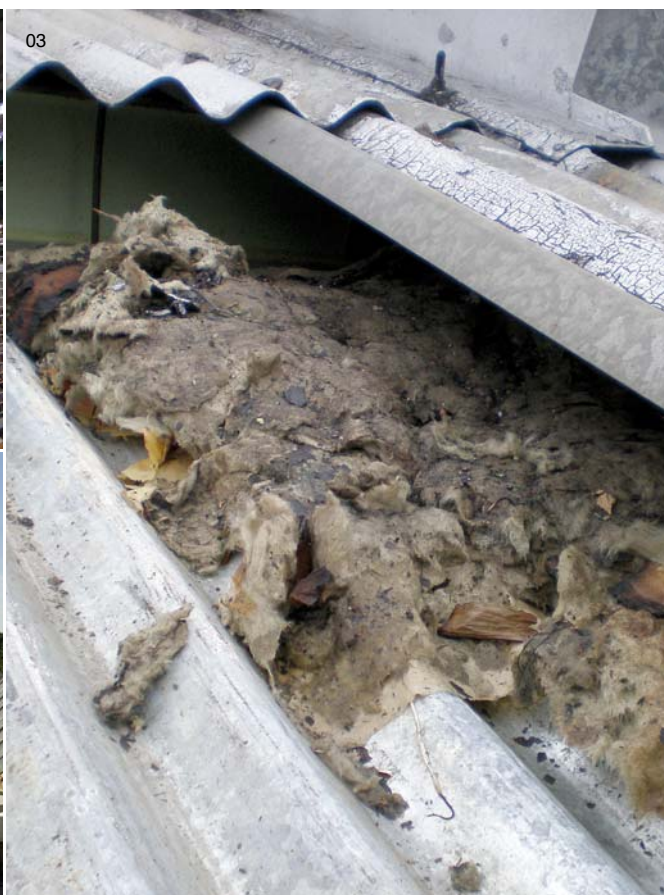
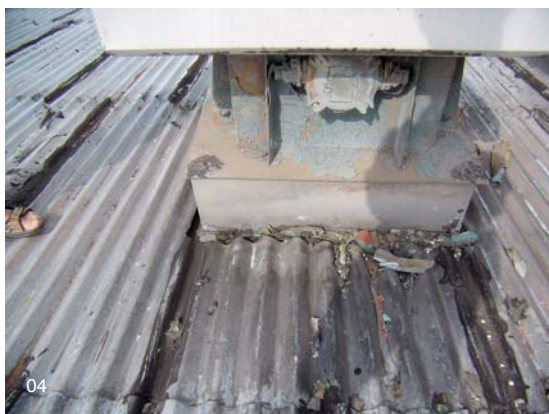
Stav střechy /obr. 03, 04/ bylo možné popsat dlouhým seznamem

ZTRÁTA HYDROIZOLAČNÍ FUNKCE:

- postupující koroze krytiny z vlnitého plechu;
- zdegradované těsnění kotevních prvků;
- netěsné klempířské konstrukce v detailech;
- chybějícího pryžové těsnění ze spodní strany vlnitého plechu;
- netěsnosti v zasklení světlíků.

NEVYHOVUJÍCÍ TEPELNĚVLHKOSTNÍ REŽIM:

- chybějící účinná parotěsnicí vrstva, ev. větrání pod krytinou;
- nedostatečná dimenze tepelněizolační vrstvy;
- místy tepelná izolace degradovaná.

Opravu spočívající ve vyloučení netěsností lokálními zásahy do střechy jsme s ohledem na výše

uvedené pochopitelně nemohli doporučit. Navrhli jsme odstranění všech vrstev skladby z důvodu jejich pokročilé degradace a jejich nahrazení novou skladbou. Nezbytným předpokladem dosažení spolehlivé funkce opravené střechy byla též výměna světlíků. S ohledem na rozsah a hloubku navrhovaných opatření byl po dohodě s investorem vytvořen prováděcí projekt komplexní rekonstrukce střechy haly.

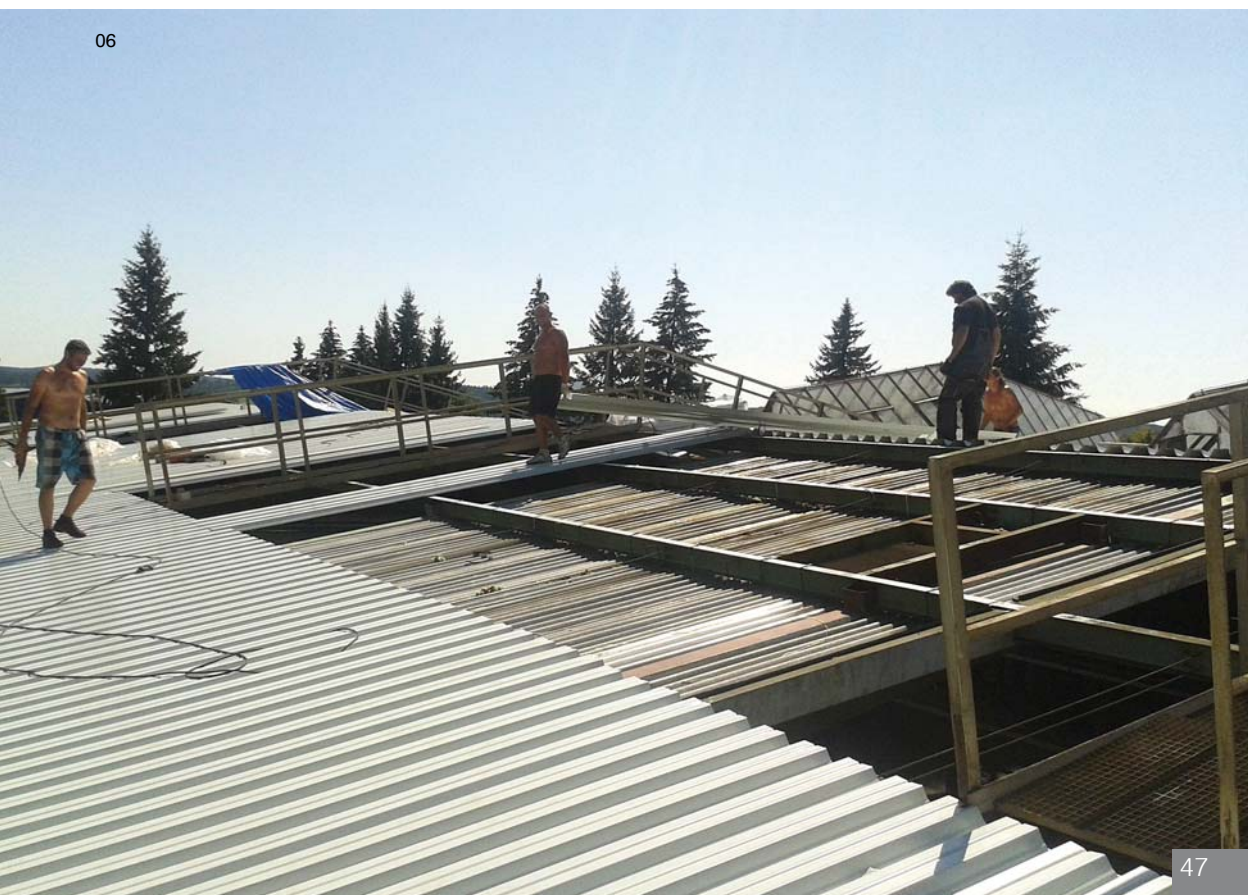
06

nový trapézový plech /obr. 06/. Na něj byla nalepena parozábrana ze samolepicího asfaltového pásu GLASTEK 30 STICKER PLUS. V tu chvíli byl rozpracovaný úsek provizorně zajištěn před zatečením. Následovala pokládka tepelné izolace ze dvou vrstev minerálních vláken celkové tl. 60 mm a z více vrstev expandovaného polystyrenu tl. 240 mm. Poté byla provedena nová krytina z fólie z měkčeného PVC DEKPLAN 76 kotvená do horních vln trapézového plechu. Záběr všech fází rozpracované nové skladby je na /obr. 07/. Nakonec byl původní podhled demontován z interiéru souběžně s dokončováním nové skladby střechy, poté byl dokončen nátěr ocelové konstrukce i ze spodní strany.

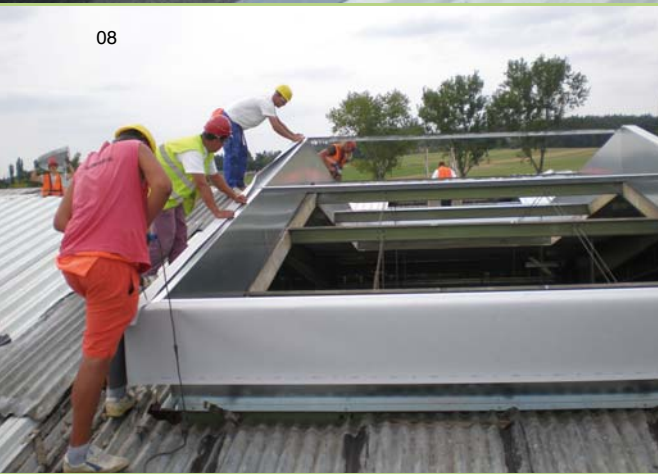
08

Paralelně s prováděním nové skladby střechy se měnily světlíky. Po odstrojení původních byla k nosné konstrukci ukotvena podsada nových světlíků. Tu je potřeba navrhnout v závislosti na přidávaném množství tepelné izolace střechy, aby na ni mohla být vyvedena hydroizolace dostatečně vysoko nad povrch v ploše. Zároveň je třeba počítat s nutností opracování obruby parotěsnicí vrstvou a s jejím zateplením. Osazení polykarbonátových světlíků se provádělo, až když byl na korunu podsady připevněn přez fóliové hydroizolace /obr. 08/.

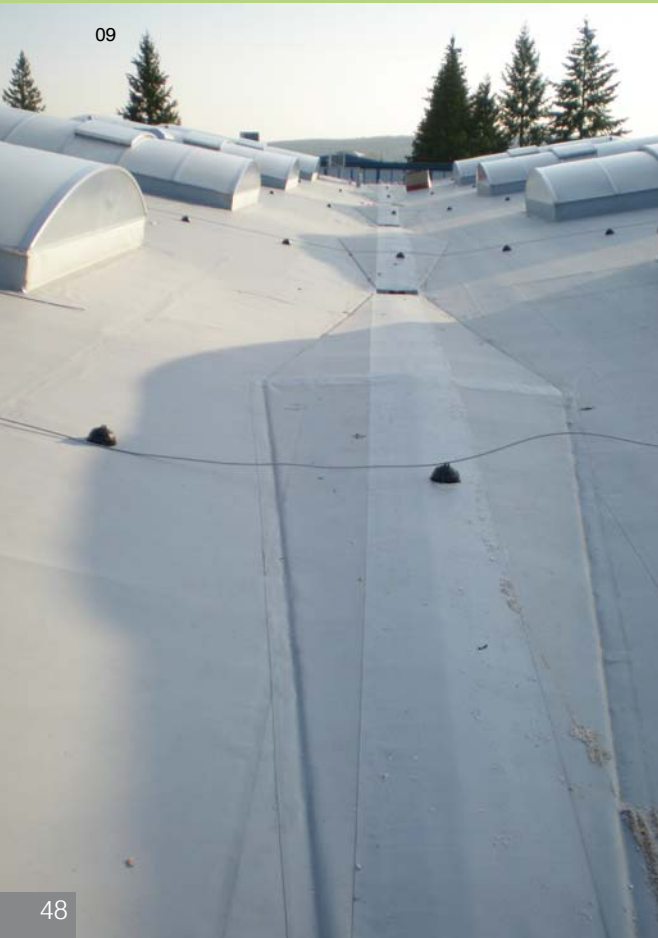
09

vtoků 12 m a požadovaný minimální sklon v úžlabí podél rozháňky min. 3% vyšel výsledný sklon rozháněcích klínů z polystyrenu 24% při výšce 20 až 260 mm /obr. 09/. Výhodou tohoto řešení oproti mezistřešnímu žlabu je eliminace tepelného mostu, nevýhodou je obtížné kotvení při větších tloušťkách izolantu a větší oblast střechy zaplavená při poruše vtoku, což je třeba zohlednit ve statickém posouzení konstrukce.

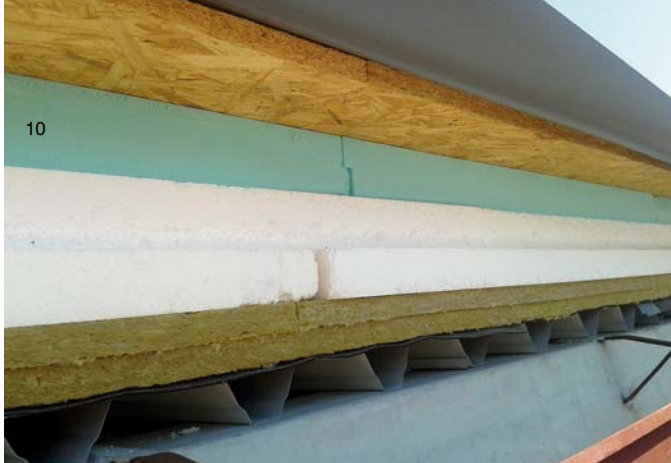
V detailech po obvodu střechy (okap, štít) bylo třeba dbát na vzduchotěsné propojení parozábrany střechy se stěnami. To si zhotovitel zprvu neuvědomil a parozábranu položil zároveň s hranou trapézového plechu /obr. 10/. Naštěstí si tento fakt brzy uvědomil a bylo možné provést nápravu. Tepelná izolace z minerálních vláken umožnila dodatečné zpřístupnění parozábrany k provedení dodatečného napojení /obr. 11/.

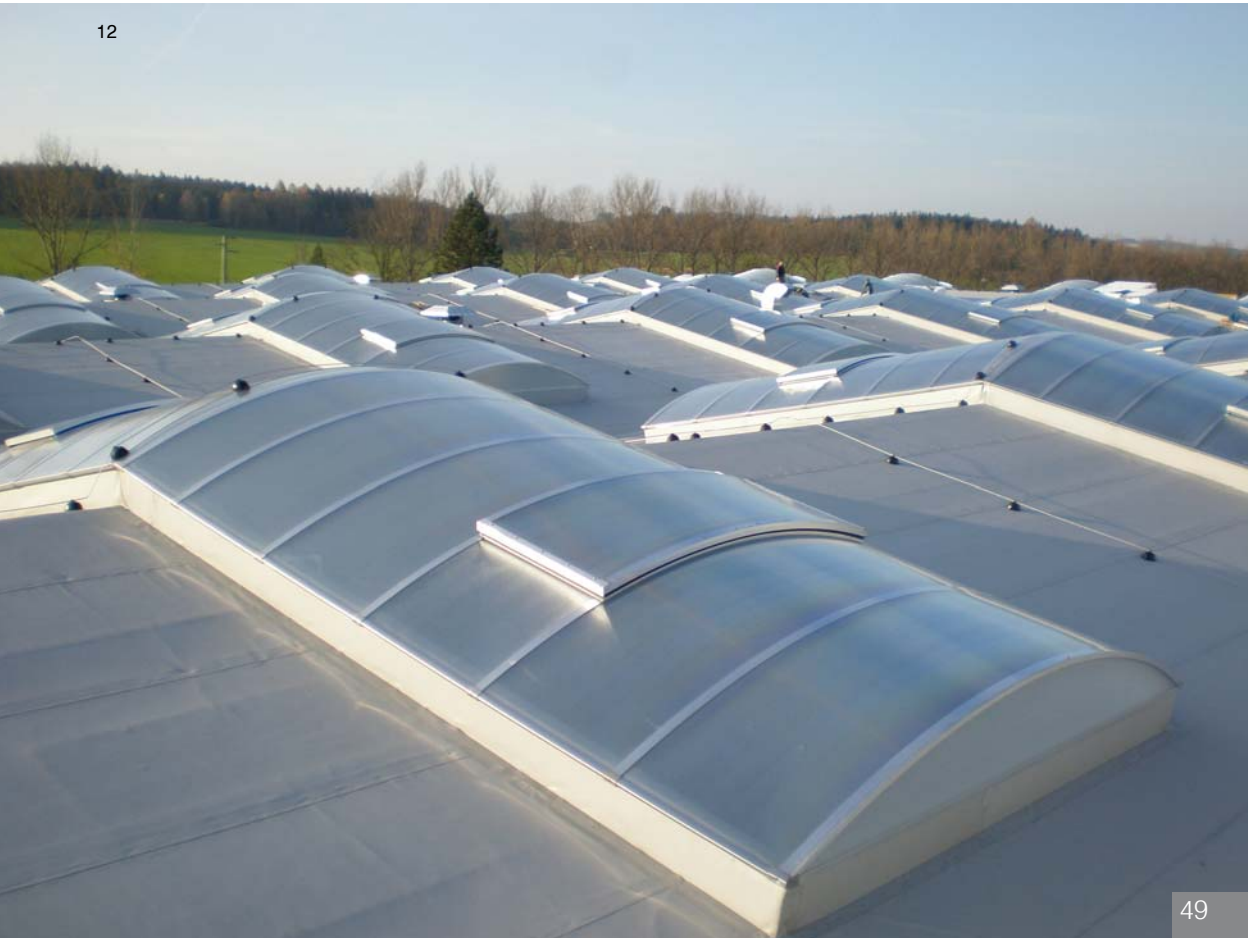
12

Konečné provedení střechy po rekonstrukci ukazuje /obr. 12/.
