ŠIKMÁ VEGETAČNÍ STŘECHA PO OSMI LETECH OD DOKONČENÍ

Milan Hromádko | technik pro pobočku Pardubice
milan.hromadko@dek-cz.com | 731 421 902

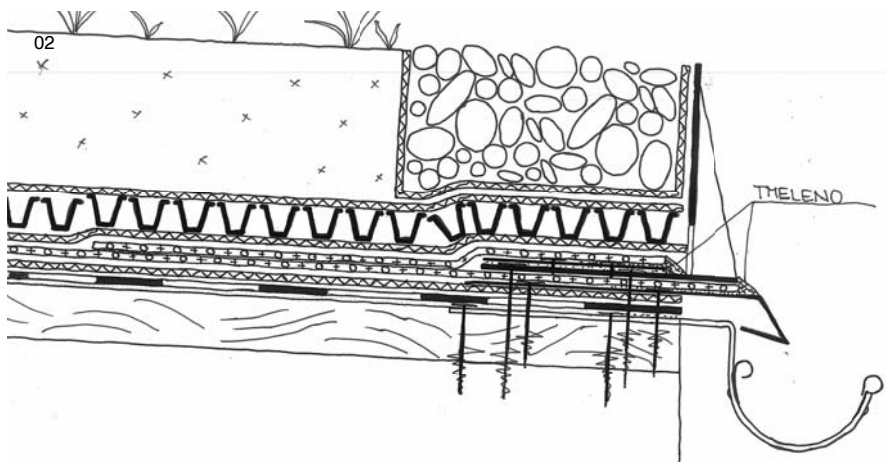
Stabilita vegetačního substrátu měla být zajištěna roštem ze dřevěných latí volně položených na nopovou fólii a zapřených do patního plechu kotveného nad okapem dle návrhu /obr. 02/.

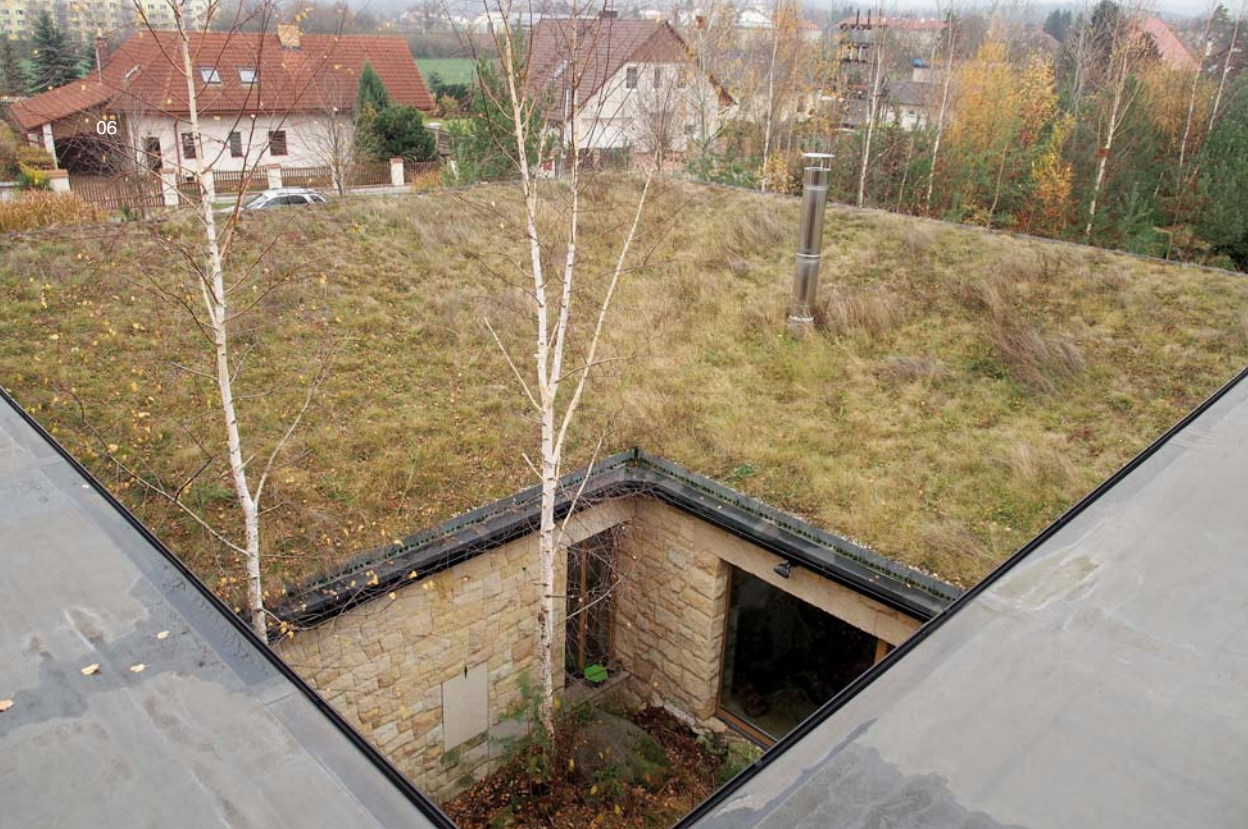
Na střeše došlo k rozvoji majitelem požadovaného porostu divokých travin, střecha vypadala jako louka za domem /obr. 06/. Dle informací majitele se o rostliny po celou dobu nijak zvlášť nestaral. Došlo k očekávanému téměř úplnému vyhnití dřevěného stabilizačního roštu /obr. 07/. Přesto nedochází k sesouvání pěstebného souvrství, které by se projevilo jeho úbytkem

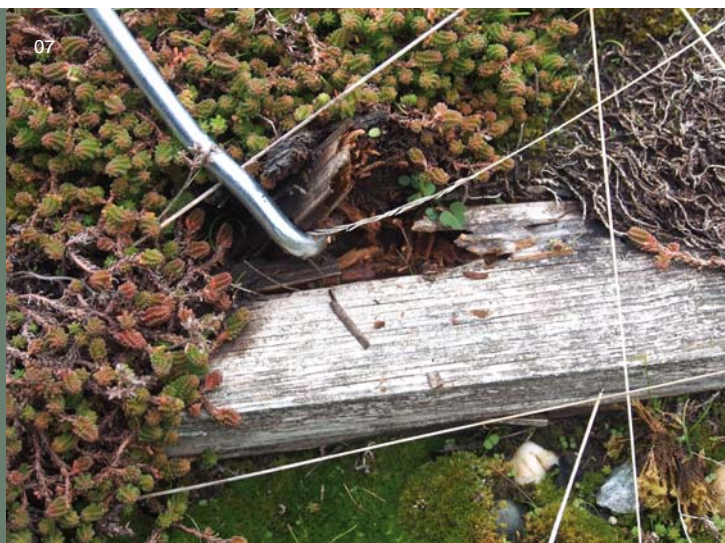
ve vrcholu střechy a hromaděním u okapu.

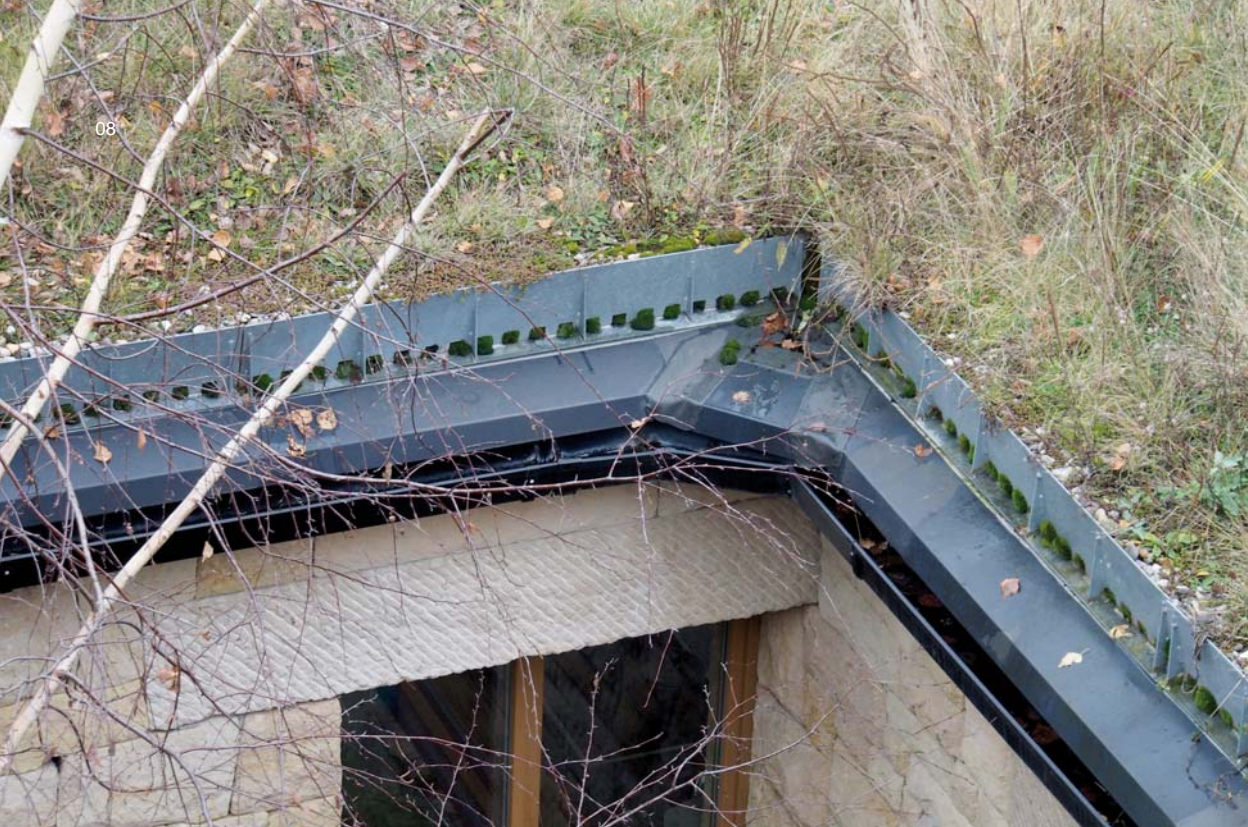
V detailu u okapu došlo k postupnému zanesení drenážního pásu z kameniva a vegetace se do něj rozšiřuje /obr. 08/. Tuto skutečnost lze přisoudit právě majitelem zmiňovanému neudržování porostu.

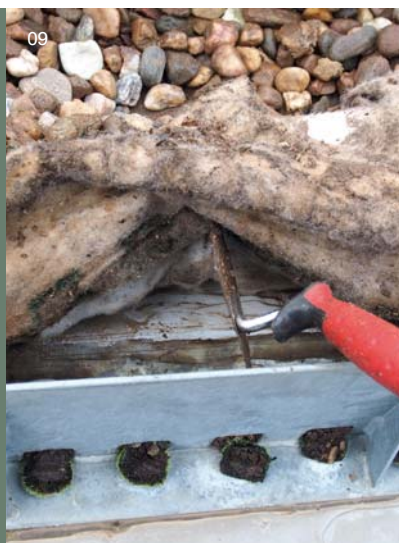
Sondou /obr. 09/ za patní plech jsme ověřili, že hydroizolační fólie nevykazuje projevy degradace a drenážní vrstva pod substrátem není zanesena. Pozitivně nás překvapil stav tmeleného spoje za plechem, který zřejmě z důvodu zakrytí substrátem nedegradoval vlivem UV záření a teplotního namáhání a vypadal, jako by byl proveden teprve nedávno.

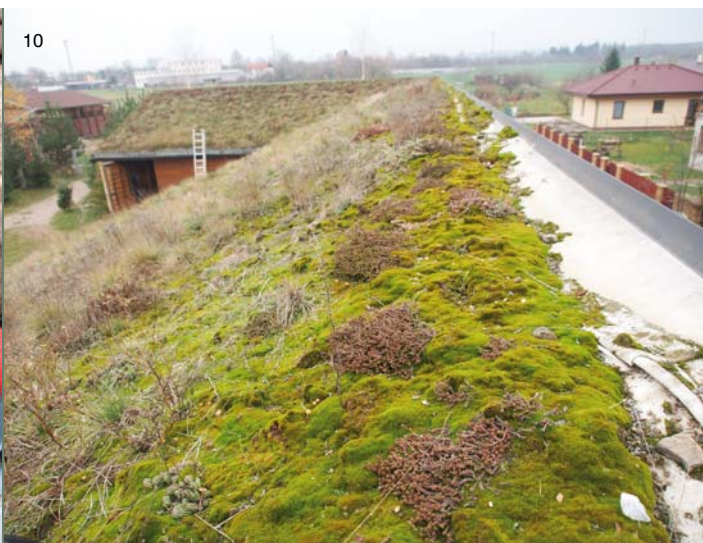
Zmiňme ale také, že podobná skladba byla provedena i na stájích sousedících s domem majitele. Zde však došlo k záměně vegetačního substrátu DEK RNSO 80 za běžnou zeminu z okolí domu. Porost těchto střech je chudší, hojně jsou zastoupeny mechy. Zřejmě v důsledku složení zeminy ukládané v relativně malé tloušťce na střechu a její větší retenční

schopnosti nemohlo dojít k tak bohatému rozvoji kořenového systému porostu, který by byl schopen převzít stabilizační funkci po shnilém dřevěném roštu /obr. 10/.
