TEPELNĚVLHKOSTNÍ VADA V NAPOJENÍ STŘEŠNÍ A OBVODOVÉ KONSTRUKCE BAZÉNOVÉ HALY

Miroslav Melka | technik pro pobočky Most, Chomutov, Karlovy Vary
miroslav.melka@dek-cz.com | 739 388 056

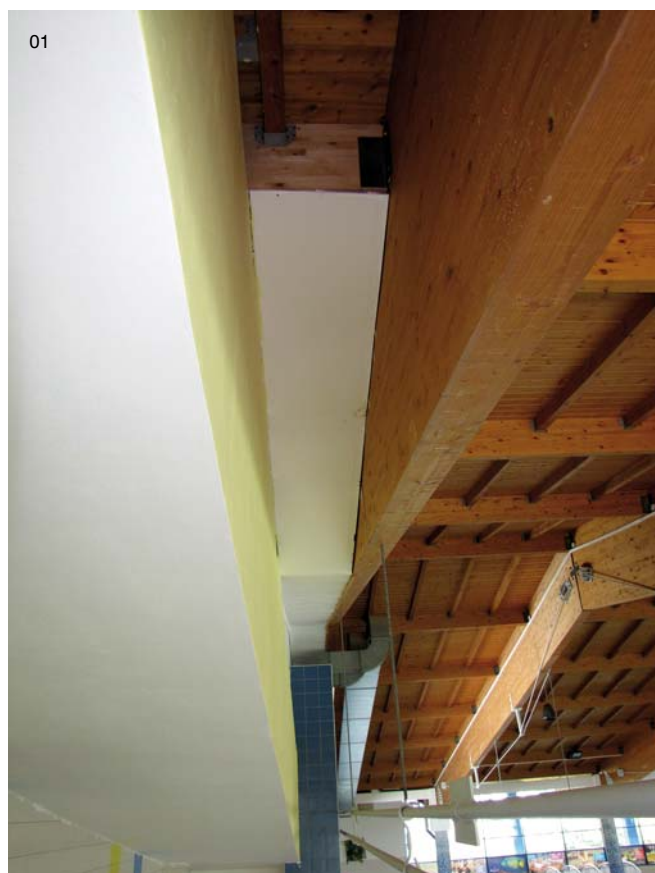
Do doby destrukce vnějšího obložení přesahu šikmé střechy přitom nebylo možné vadný stav vizuálně zjistit. Z exteriéru byl detail skrytý obkladem, z interiéru sádrokartonovým podhledem /obr. 01/.

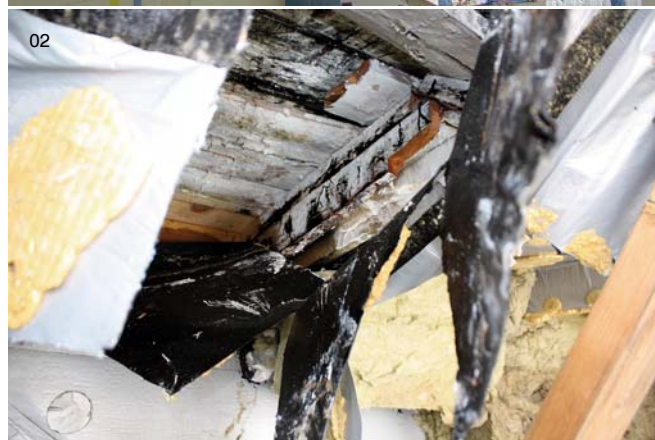
Při průzkumu defektu jsme z exteriéru provedli sondy za obklad. Zjistili jsme, že dřevěná nosná konstrukce obkladu přesahu střechy je v celém rozsahu hloubkově napadena dřevokaznými škůdci. U některých prvků již došlo ke ztrátě stability /obr. 02/.
