TECHNICKÉ ŘEŠENÍ REKONSTRUKCE OBLOUKOVÉ STŘECHY BYTOVÉHO DOMU

Ing. Martin Voltner | technik pro pobočky Svitavy, Hradec Králové
vedoucí technik ve Východočeském regionu | martin.voltner@dek-cz.com | 731 421 952

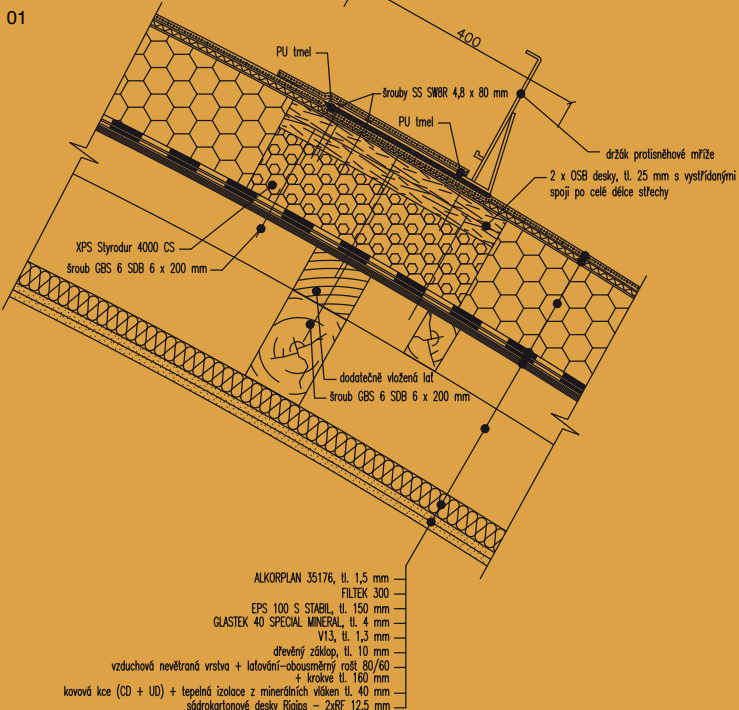
Sněhové zachytávače byly navrženy jako liniové, umístěné v několika řadách. Držák sněhové mříže je mechanicky kotven do OSB desek. Ty jsou z důvodu eliminace tepelných mostů podloženy přířezy XPS, jsou kotveny do dřevěného bednění a přidavné latě pod bedněním /obr. 01/.

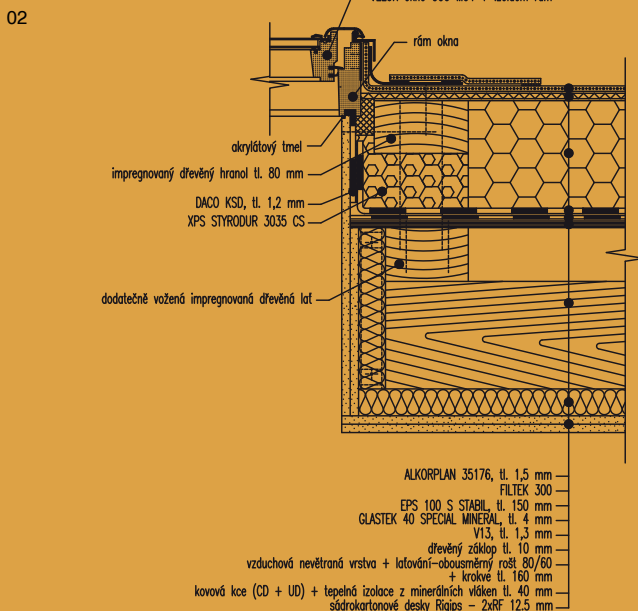
Bylo navrženo osazení střešních oken na dřevěném rámu podkládaném z důvodu potlačení tepelných mostů extrudovaným polystyrenem. Ukončení parotěsnicí vrstvy na rámu střešního okna je řešeno samolepicím asfaltovým pásem DACO KSD tl. 1 mm s hliníkovou vložkou /obr. 02/.

Lemování oken bylo nutné navrhnout ohýbané na míru z poplastovaných plechů, na které je možné hydroizolační folii horkovzdušně navážit.

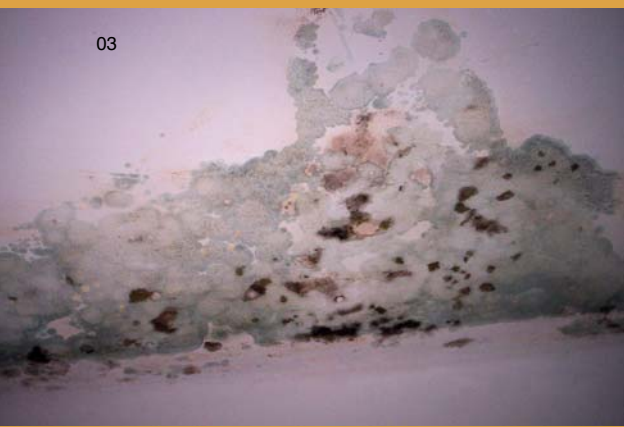
Problémem byl též masivní výskyt plísní. Poruchy se projevovaly především v nevzduchotěsně provedených místech z důvodu exfiltrace vzduchu a v některých detailech z důvodu nízkých povrchových teplot.

03| Vlhké a plesnivé povrchy podhledu

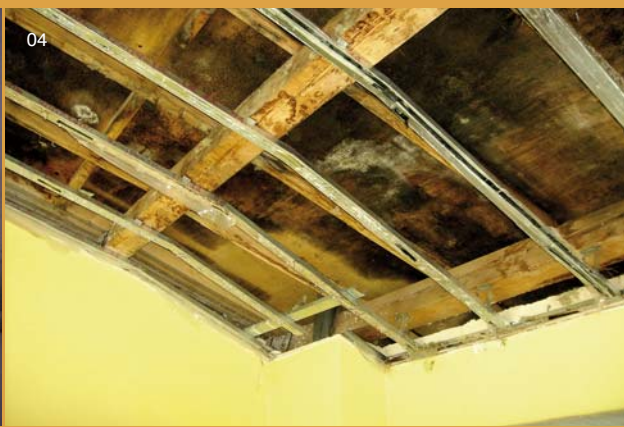
Zjištěné skutečnosti vyvolaly obavu, zda jsou v pořádku dřevěné nosné prvky střechy. Po demontáži podhledů byl zjištěn značný rozsah biologického napadení dřevěných prvků. Kromě nefunkčnosti skladby střechy bylo příčinou masivního napadení dřeva též netěsné ukončení odvětrání kanalizace, které trvale dotovalo skladbu střechy vlhkostí. Byl předepsán mykologický rozbor, který doporučil dřevěné bednění odstranit, nosné konstrukce ponechat a ošetřit proti dřevokazným houbám a plísním.

04| Rozsáhlé poškození bednění

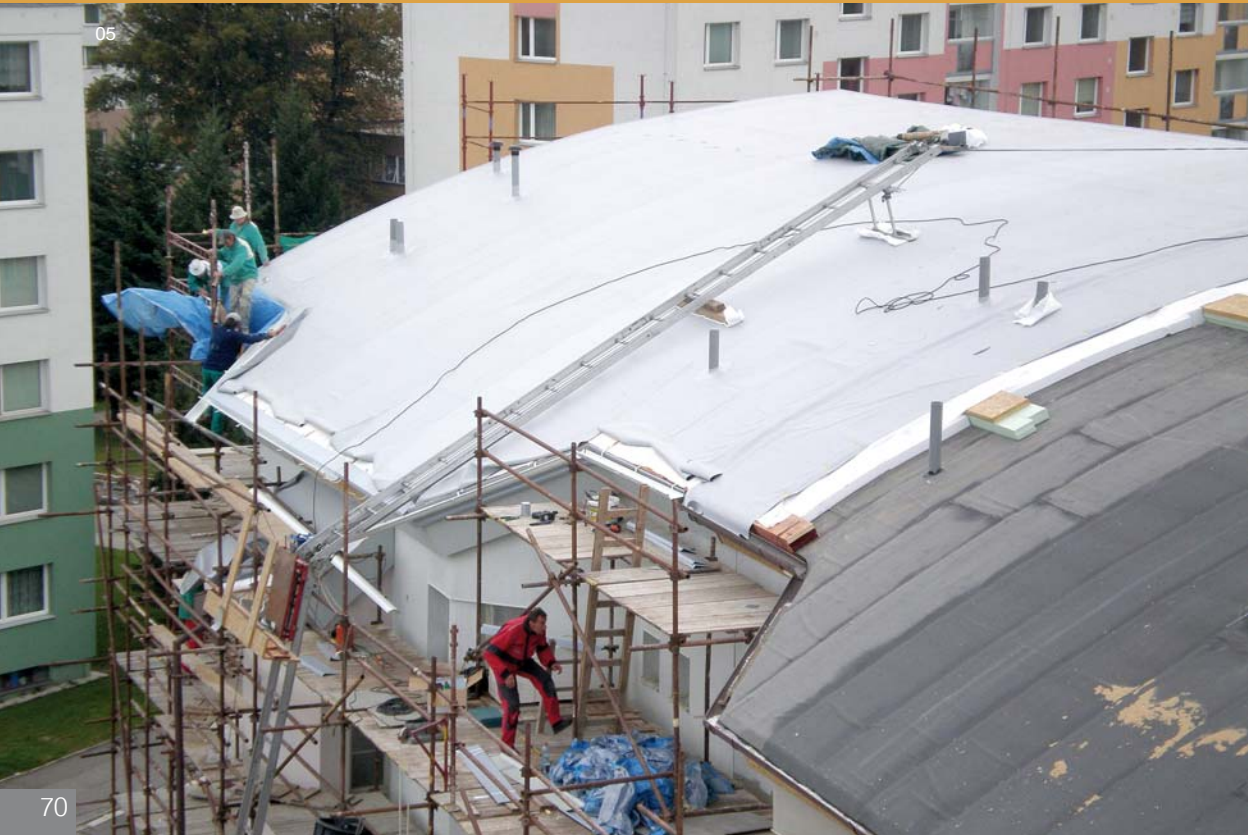
05| Všechny etapy montáže horního pláště (pod parotěsnicí vrstvou z asfaltového pásu je bednění z OSB desek), je vidět příprava pro montáž sněhových zachytávačů.
