SANACE SPODNÍ STAVBY RODINNÉHO DOMU

Rodinný dům se nachází ve velmi svažitém terénu. Zadní část 1. nadzemního podlaží v celé výšce přiléhá k terénu /obr. 01/. V přilehlém svahu je klenutý sklípek. Částečně zasahuje až do skalního masivu, jeho klenba je ale shora zasypaná. Suterénní obvodová konstrukce rodinného domu je tvořena zdívkem z dutých keramických bloků a sklep je klenutý z plných pálených cihel.

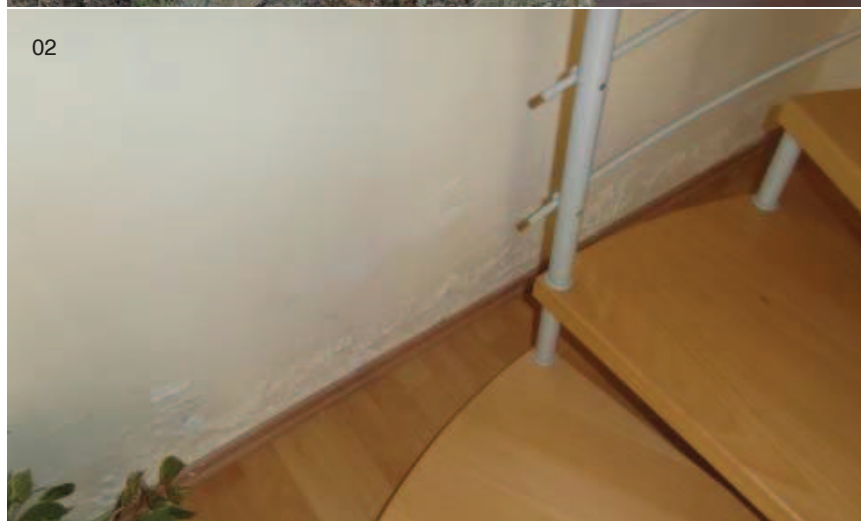
V interiéru domu i ve sklípku docházelo k vlhkostním poruchám zejména u paty obvodového zdiva /obr. 02/. To majiteli domu nevyhovovalo, hledal řešení. Klenutý strop sklípku nevykazoval vlhkostní poruchy /obr. 03/.

Základním principem odstranění vlhkostních poruch v suterénu objektu bylo zamezení hromadění srážkové vody v zeminách okolo objektu a zabránění jejímu případnému pronikání pod objekt a omezení přítoku povrchové vody k objektu.

Navrhované opatření prováděné z exteriéru spočívalo v realizaci svislého hydroizolačního povlaku obvodových stěn a stropu sklípku z SBS modifikovaných asfaltových pásů /obr. 06/ a v provedení liniové obvodové drenáže kolem objektu /obr. 07/. Vzhledem k nedůvěře ve stav a spolehlivost vodorovné hydroizolace pod obvodovou konstrukcí byla ještě navržena chemická injektáž zdiva, která pronikne do pórů, kapilár a trhlin zdiva. Injektáží prosycená zóna zdiva omezuje transport vztlínající vlhkosti ve zdivu.

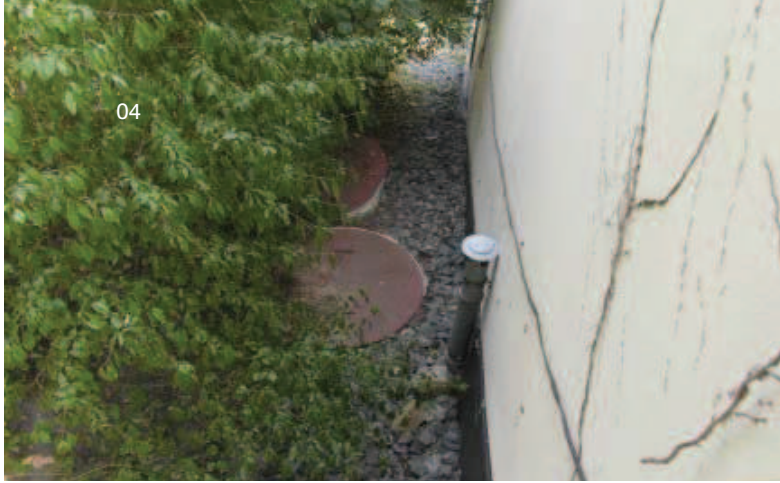
04

Při průzkumu objektu bylo zjištěno, že hydroizolaci spodní stavby tvoří jedna vrstva oxidovaného asfaltového pásu krytá přizdívkou z plných cihel. Dále bylo zjištěno, že při začínajícím výskytu vlhkostních problémů v interiéru domu byla neodborně doplněna profilovaná nopová fólie, která ale nebyla provedena v celé výšce stěny, ale pouze v její horní polovině /obr. 04, 05/.

Střídání období rozvoje vlhkých, mokvajících nebo rozpadajících se ploch na povrchu zdí s obdobími vysychání jen potvrdilo předpoklad, že obvod podzemí domu je namáhán vodou, která se hromadí v zásypech. V takových situacích se určitě nelze spolehnout na jednu vrstvu oxidovaného asfaltového pásu jako dostatečně spolehlivou

hydroizolaci proti tlakové vodě. Výše popsaná částečná instalace nové fólie v obvodu stavby nejspíš jen usnadnila pronikání vody do zásypů kolem podzemních částí domu.
