HYDROIZOLAČNÍ PROBLÉMY SPOJENÉ S CHYBNÝM ZALOŽENÍM PŘÍSTAVBY

Ing. Luboš Káně, Ph.D. | technický ředitel společnosti DEK a.s.
lubos.kane@dek-cz.com | 603 884 955

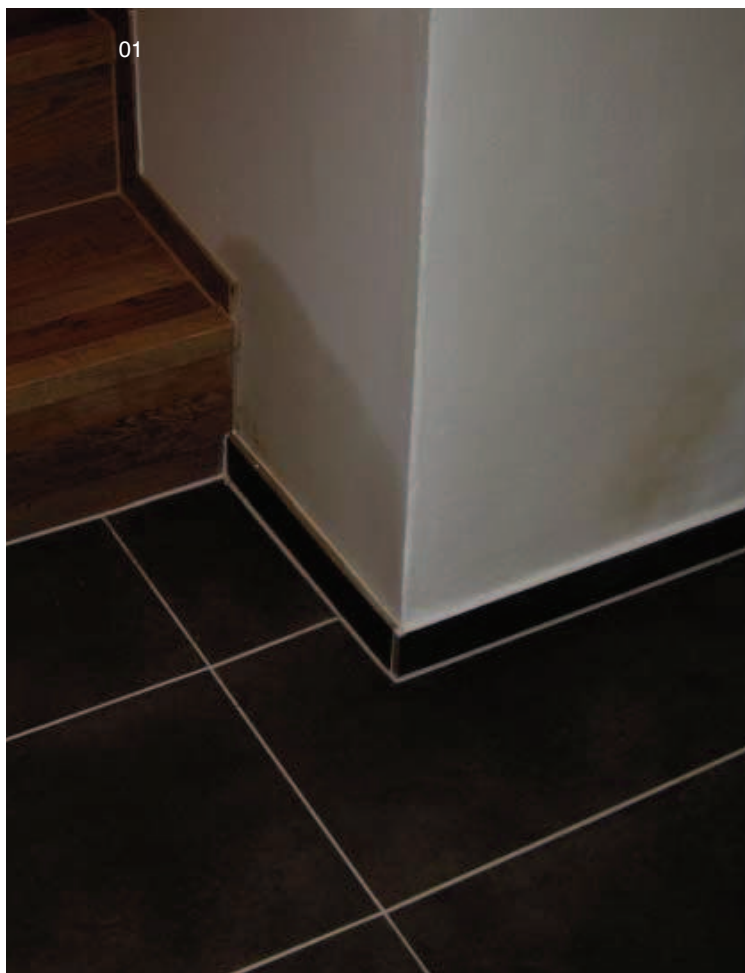
V přízemí domu se po letních deštích v roce 2016 lokálně projevil vlhkostní poruchy na stěnách nad podlahou /obr. 01/, některé dokonce byly provázeny rozvojem plísní. Ještě horší situace byla v suterénu. Ten sice byl vlhký i před rekonstrukcí, ale nový rozsah vlhkých a plesnivých povrchů majitele domu překvapil /obr. 02/.

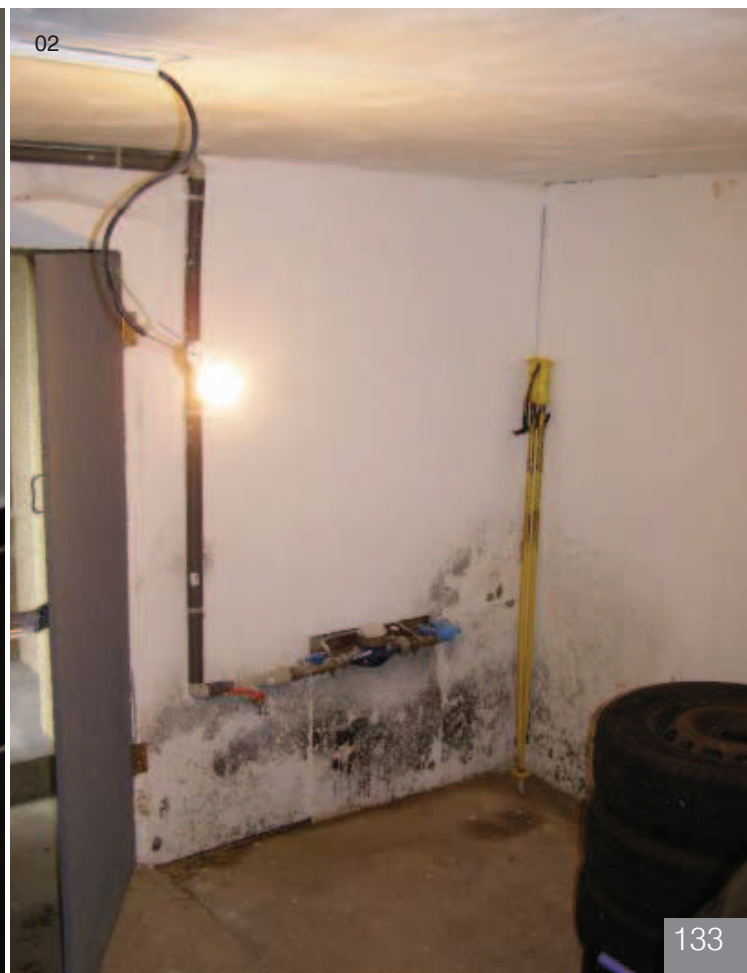
Vlhnutí stěn sklepa, které bylo známo již z doby před rekonstrukcí, souvisí se založením domu v nepropustné zemině. Voda stékající po povrchu svažitého terénu nebo těsně pod ním proniká do zásypů kolem suterénních stěn a hromadí se tam. Suterén je nejspíš bez hydroizolace, nebo tato je dožilá. Voda pak prosakuje do stěn.

Ve sklepě se doporučilo odstranit SDK, podél stěn zřídit sběrné žláby zaústěné do jímky osazené čerpadlem s alespoň plovákovým spínačem, zajistit přímé větrání sklepa a pro vysychání temperovat vnitřní vzduch. Pro větrání se nabízelo provést větrací otvory ve vstupních dveřích a zprovoznit nepoužívaný komínový průduch, popřípadě vstup do průduchu osadit ventilátorem.

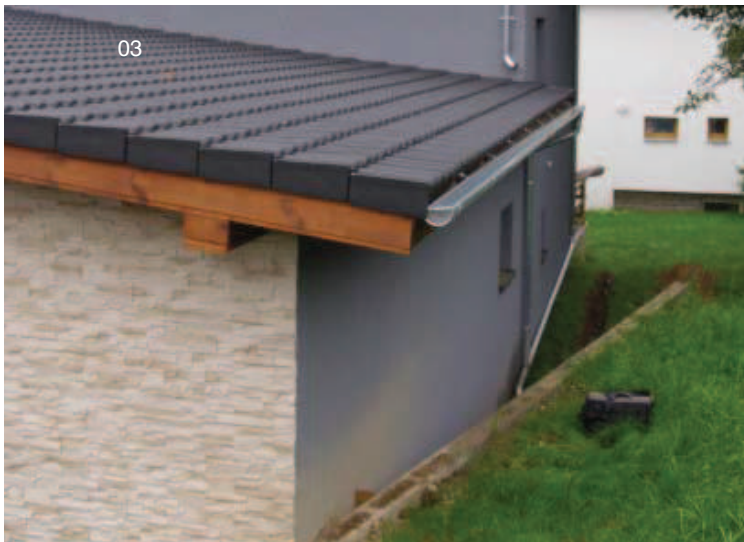
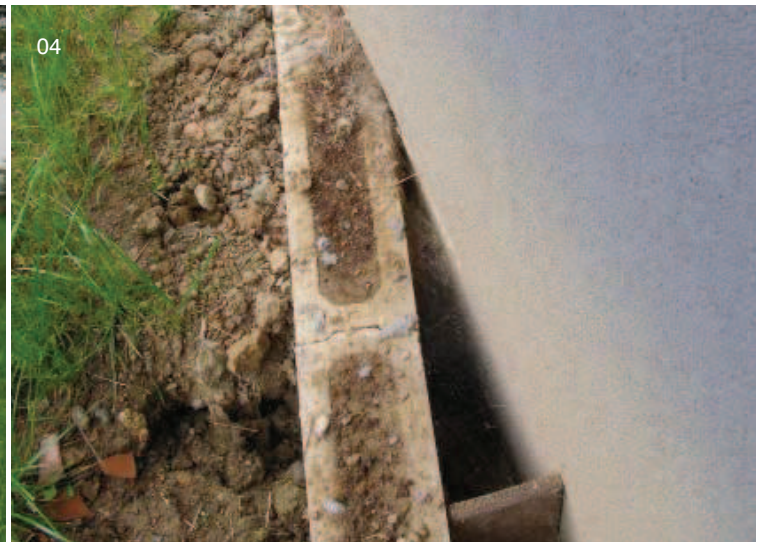
nosné stěny přístavby. Přerušila tak zateplení stěny /obr. 03 a 04/. Původní opěrná stěna zůstala skryta v zemině nasypané za novou opěrnou stěnou. Mezi stěnou přístavby a novou opěrnou stěnou vznikla bezodtoková proláklina /obr. 05/. Při prohlídce po dešti bylo na trojúhelníkové ploše mezi opěrnou stěnou a domem mokro /obr. 06/. Na této ploše pod tenkým nánosem hlíny byl zjištěn povrch staré betonové desky. Zpod stěny na desce vyčnívá asfaltový pás s vložkou ze skleněné rohože. Je ukončen cca 20 cm od stěny. Asfaltový pás byl překryt úzkým pruhem nopové fólie. Zateplení stěny začíná cca 5 cm nad povrchem desky. Asfaltový pás nebyl napojen na svodové potrubí ani nebyl vytažen svisle na stěnu.

Bylo také doporučeno přerušit novou opěrnou stěnu v okolí rohu přístavby. Ukázalo se, že její funkce může lokálně převzít stará opěrná stěna. Mezery mezi starou a novou stěnou na krajích vybouraného otvoru se pak zazdíly.

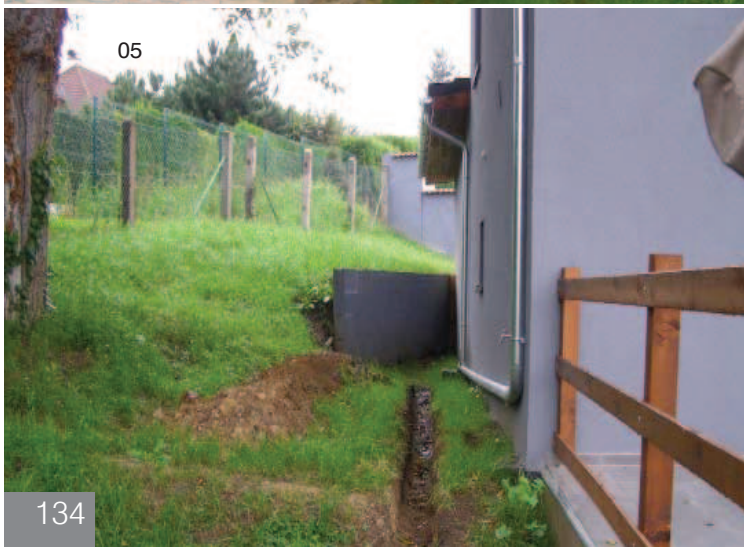
Zmíněnou plochu mezi opěrnou stěnou a domem „zásobovaly“ vodou hned tři zdroje: svah za domem, přetékaný podokapní žlab a nejspíš i netěsné svodové potrubí u lapače splavenin. Navíc část svodového potrubí měla zcela nevhodný sklon /obr. 05 a 07/. Po málo nepropustném

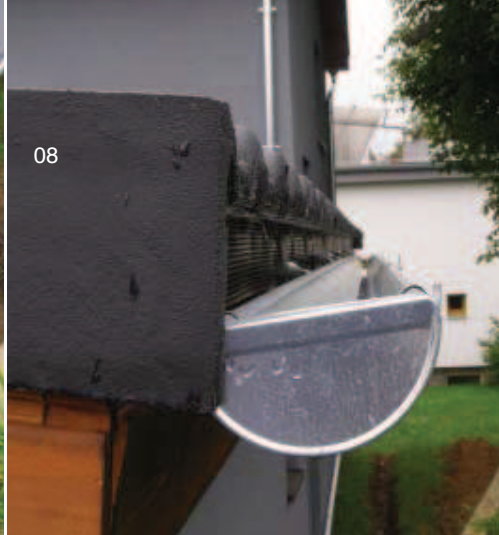
08

povrchu svahu za domem stéká k domu voda nejen z vlastního pozemku, ale i od sousedů. Výtok podokapního žlabu přístavby je právě nad problematickou proláklinou a na plochu střechy nad ním je vyústěno dešťové potrubí z vyšší původní části domu. U výtoku nebyl ochranný plech, který by bránil přetékání vody. Navíc žlab byl chybně osazen tak, že jeho vnitřní okraj byl níže než vnější a voda přetékala na povrch fasády /obr. 08/.

Také bylo třeba opravit podokapní žlaby a svodové potrubí /obr. 10 a 11/. Ve svahu se má ještě zřídit povrchový sběrný žlábek nad opěrnou stěnou, který by zachytil a odvedl vodu z terénu nad domem.
