# REKONSTRUKCE ŠIKMÉ STŘECHY

Ing. Robert Kokta | technik pro pobočky Brno, Blansko | robert.kokta@dek-cz.com | 733 168 010

## STAV STŘECHY PŘED REKONSTRUKCÍ

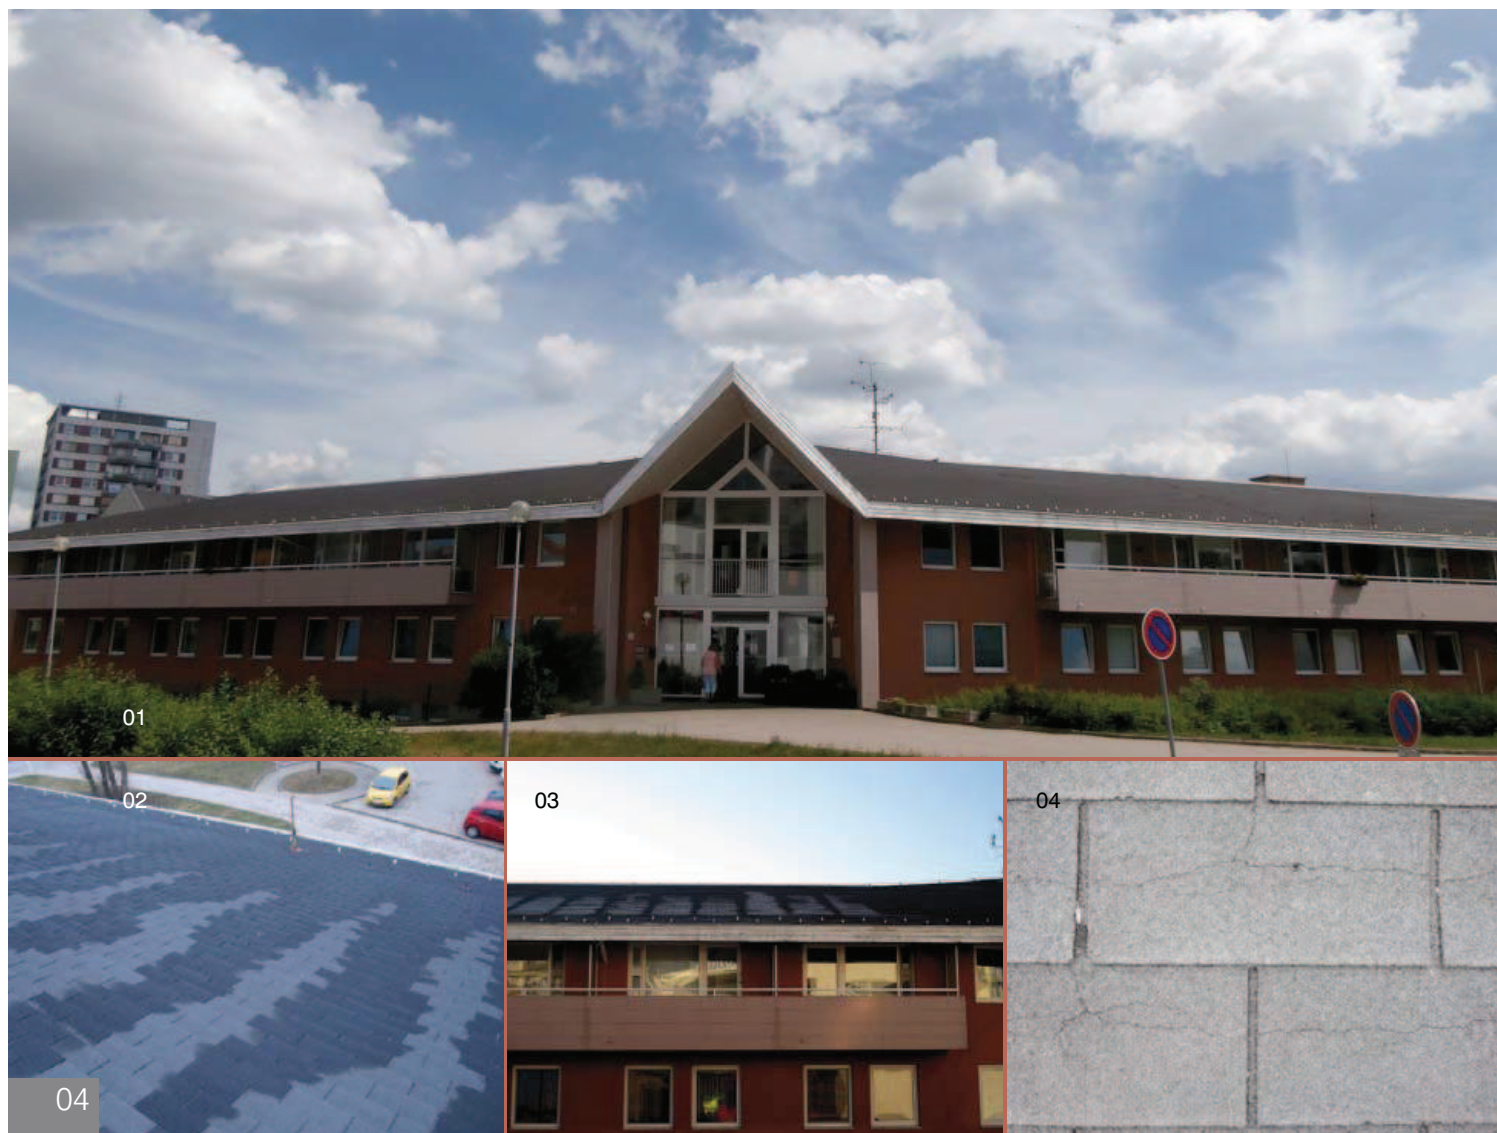
01 | Pohled na objekt před rekonstrukcí

Objekt sloužící jako domov pro seniory byl zastřešen šikmými pultovými střechami se sedlovými vikýři /obr. 01/ nad vstupy do objektu. Prvotní motivací k rekonstrukci střechy

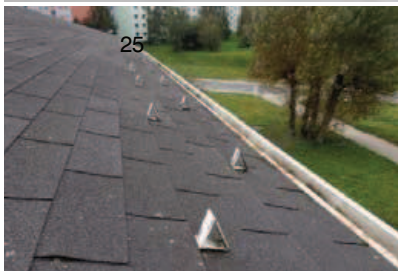
25

Na původní střeše měla zajišťovat úpravu pohybu sněhu pouze jedna řada prvků umístěných nad okapní hranou /obr. 25/. Dle sdělení uživatelů objektu byly tyto prvky prakticky zbytečné, vzhledem k vysokým energetickým ztrátám se na střeše nevytvořila větší souvislá vrstva sněhu.

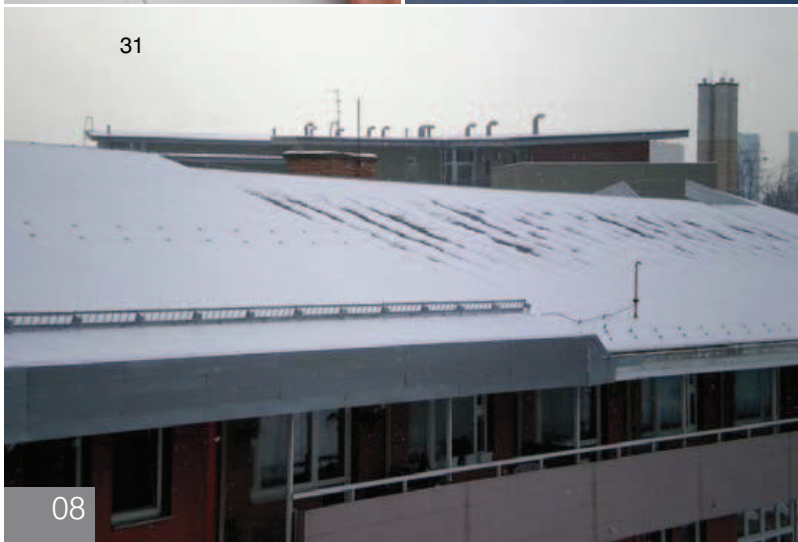
31

Během letošní zimy se také podařilo zaznamenat rozdílné chování střechy po rekonstrukci a vedlejší střechy, která je ještě v původním stavu. Obrázek /31/ dokumentuje již zmíněný úbytek sněhu na nezateplené části střechy po menší sněhové přeháňce.
