REKONSTRUKCE STŘECHY ADMINISTRATIVNÍ BUDOVY

Na objektu administrativní budovy jsme v roce 2012 provedli průzkum původního stavu, na jeho základě navrhli řešení nové skladby střechy a vypracovali prováděcí detaily. V roce 2013 byla provedena rekonstrukce dle navrženého řešení.

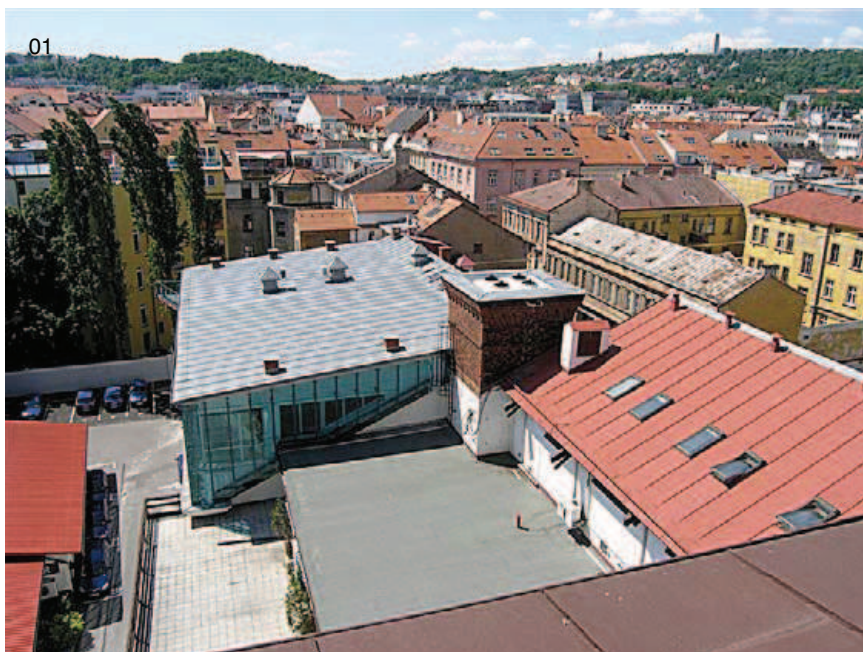
Jednalo se o několikapatrovou administrativní budovu, která byla zastřešena sedlovou střechou /obr. 01/. Nosná konstrukce střechy je z ocelovových a dřevěných prvků. Roviny střechy měly různé sklony /obr. 02/. Do ulice měla střecha sklon 32° a velká atypická střešní okna. Střecha je přes několik podlaží. Střecha do dvora byla o malém sklonu 5°. Výška střechy v hřebeni byla cca 15,5 m.

01 | Pohled na plechovou střechu administrativní budovy

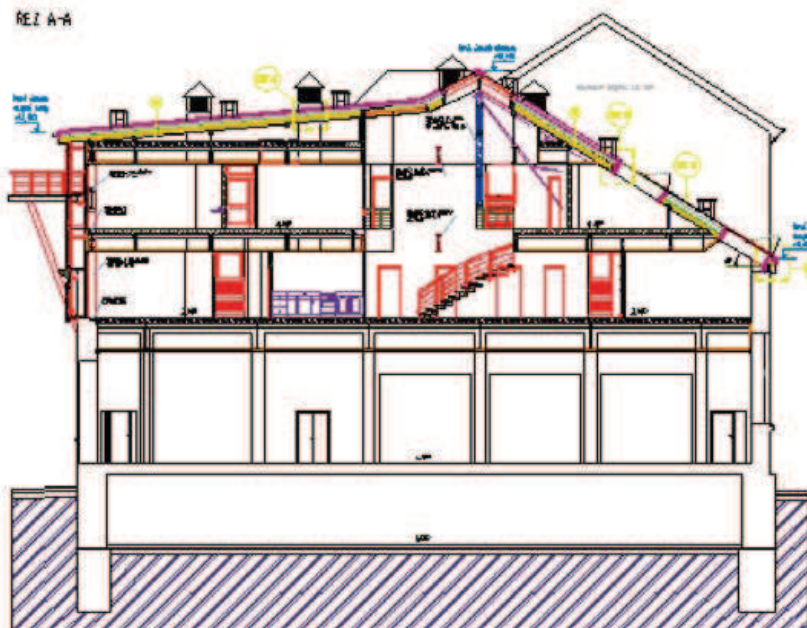
ŘEZ A-A

02 | Příčný řez objektem

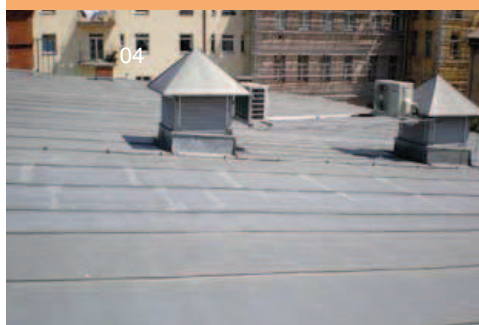
- krytina z falcovaného TiZn plechu na jednoduché stojaté drážky na rovině střechy o sklonu 5° /obr. 04/;
- hřebenové odvětrání střechy s minimální účinnou plochou /obr. 05/;
- defekty TiZn krytiny – zvlnění a popraskání vlivem pevného spojení s nosným podkladem, koroze /obr. 06, 07/;
- DHV z difúzně otevřené kontaktní fólie lehkého typu na ploše střechy o sklonu 5° ;
- vlhkostní defekty v interiéru kolem střešních oken /obr. 08/;
- nevzduchotěsné provedení parotěsné vrstvy z fólie lehkého typu /obr. 09, 10/;
- dle investora přehřívání v letních měsících.

- 03| Řez původní skladby střechy
- 04| Původní krytina z falcovaného TiZn plechu na jednoduché stojaté drážky na rovině střechy o sklonu 5°
- 05| Původní hřebenové odvětrání střechy s minimální účinnou plochou
- 06| Popraskání původního TiZn plechu
- 07| Koroze původního TiZn plechu
- 08| Vlhkostní defekty kolem střešních oken
- 09, 10| Původní stav parozábrany
- 11| Příčný řez doporučenou skladbou střechy
- 12| Detail okapní hrany – parozábrana ukončena na konstrukci
- 13| Detail větraného hřebene

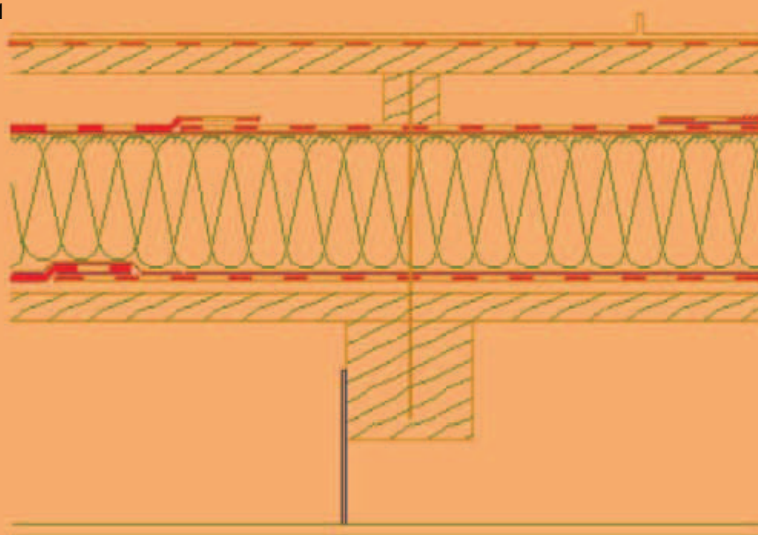
Doporučená skladba střechy (od exteriéru), /obr. 11/:

- TiZn plechová krytina spojovaná na dvojitou stojatou drážku (falcovaná krytina);
- DEKTEN METAL PLUS;
- bednění z prken tl. 24 mm;
- větraná vzduchová vrstva tl. 60 mm vytyčená kontralatí;
- DHV TOPDEK COVER PRO – přes kontralatě zeshora;
- tepelná izolace TOPDEK 022 PIR tl. 2x80 mm;
- parozábrana TOPDEK AL BARRIER;
- bednění z prken tl. 24 mm;
- vzduchová vrstva;
- SDK podhled.

Provedení parozábrany z asfaltového pásu pokládaného a spojovaného na bednění umožní spolehlivě a trvale těsné opracování prostupů.

Skladbu TOPDEK s označením DEKROOF 11 je možné použít od sklonu 5°. U DHV z asfaltového pásu na podkladu z tuhých tepelně izolačních desek lze dosáhnout těsnosti potřebné pro tak nízký sklon.

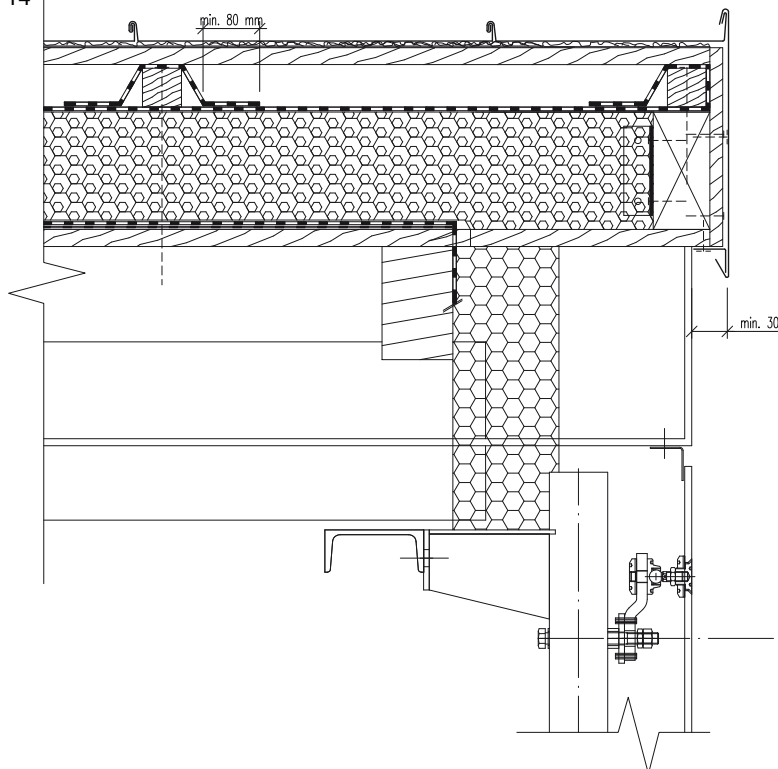
14

- 14| Detail štítové hrany
- 15, 16| Demontáž původních vrstev, odhalení nosné konstrukce, odstranění tepelné izolace z minerálních vláken, ponechání pohledu.
- 17, 18| Položení parotěsné vrstvy z pásu TOPDEK AL BARRIER, vzduchotěsní opracování navazujících konstrukcí – komínů, střešních oken. Velkoformátová střešní okna byla zvednuta do vyšší pozice, provedena podkladní dřevěná konstrukce.
- 19| Pokládka tepelné izolace ve dvou vrstvách 2x80 mm
- 20| DHV – těsnění kontralatí přes
- 21, 22| Plechová krytina

Po návrhu skladby střechy následovalo řešení detailů okapní hrany /obr. 12/, větrání ve hřebeni /obr. 13/ a štítové hrany /obr. 14/.
