DRAMA PŘI REKONSTRUKCI STŘECHY BAZÉNOVÉ HALY FINANCOVANÉ Z DOTAČNÍCH PROGRAMŮ

Ing. Jiří Filip | technik pro pobočky Brno, Hodonín, Znojmo | jiri.filip@dek-cz.com | 739 488 139

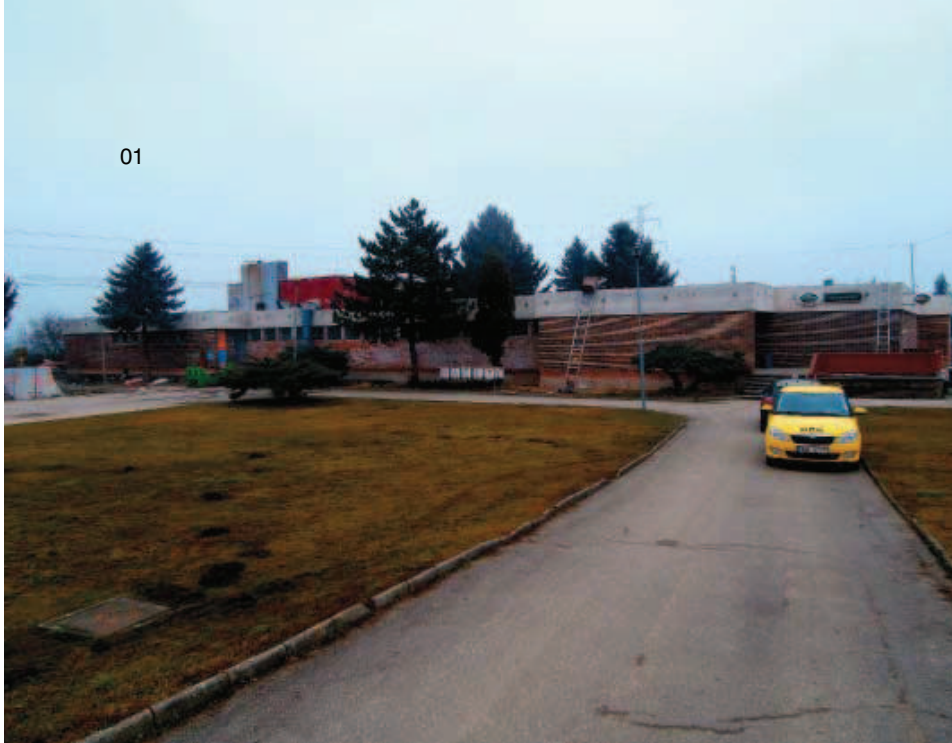
01

Bazén byl do poslední chvíle v provozu pro veřejnost. Objekt nacházející se v okrajové části obce působil při příjezdu spíše jako dávno vybydlená budova, která je těsně před zbouráním. Nejkritičtější byl stav konstrukcí bazénové haly /obr. 01/.

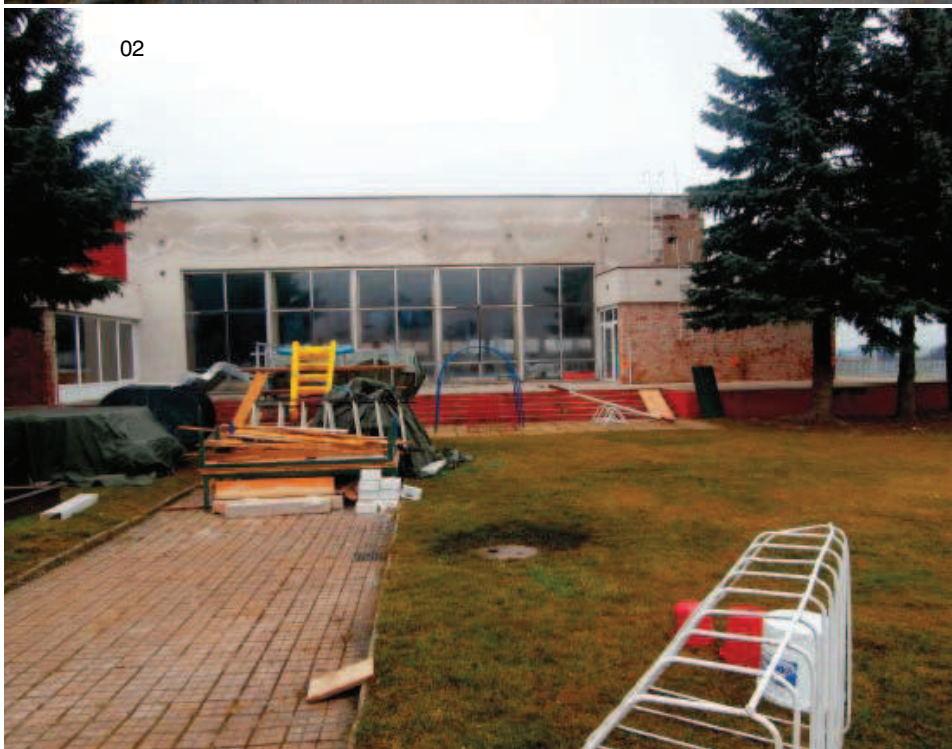
02

Už první pohled na obvodové zdivo haly bazénu z dvorního traktu v místech nad prosklenými stěnami /obr. 02/ signalizoval, že budova má dlouhodobé vlhkostní problémy. Jak se později ukázalo, za těmito problémy stála značná kondenzace, která se dlouhodobě hromadila jak v konstrukci stěn, tak i střechy v důsledku absence důležitých vrstev ve skladbě střechy jako je funkční parozábrana, dostatečná tepelná izolace a v neposlední řadě také funkční větrání dvouplášťové střechy. Jako bonus se při prohlídce konstrukcí ukázalo i nefunkční hydroizolační souvrství střechy a odvodnění, které už řadu let bylo zdrojem zatékání do skladby střechy, i do konstrukcí stěn. Rekonstrukci hydroizolace „dotační“ projekt vůbec nepředpokládal.

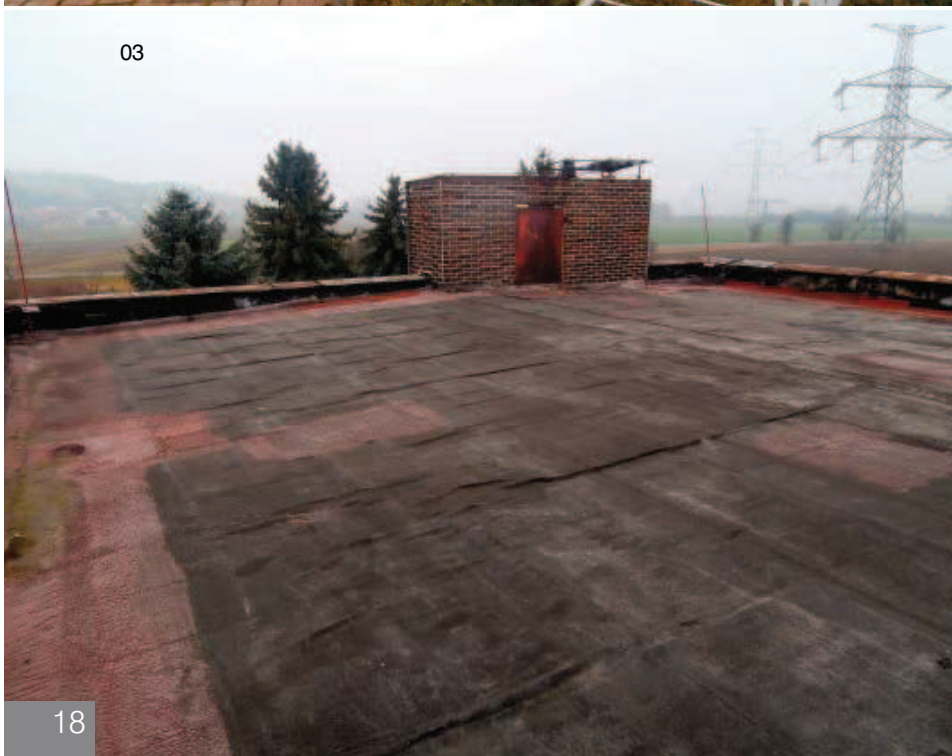
- 01 | Pohled na rozlehlý členitý objekt bazénu se zázemím v době počínající rekonstrukce
- 02 | Pohled na bazénovou halu ze dvorního traktu areálu bazénu
- 03 | Pohled na původní střechu bazénové haly – utržená hydroizolace od oplechování atiky, vrásy v souvrství oxidovaných asfaltových pásů a značné množství trhlin, to jsou jen některé z poruch

a obsahovala značné množství nahromaděné vody, která měla částečně původ v zatékání ze střešní konstrukce /obr. 03/.

Na základě provedené vizuální prohlídky střechy shora /obr. 03/, ale i jejich vrstev v podhledu /obr. 04, 05/ jsme jednoznačně doporučili provedení podrobného průzkumu, který zjistí skutečnou skladbu střechy a stav vrstev. Průzkum se měl zaměřit také na stav nosné ocelové konstrukce střechy i vrstev na ní uložených. Podrobnosti bylo třeba zjistit

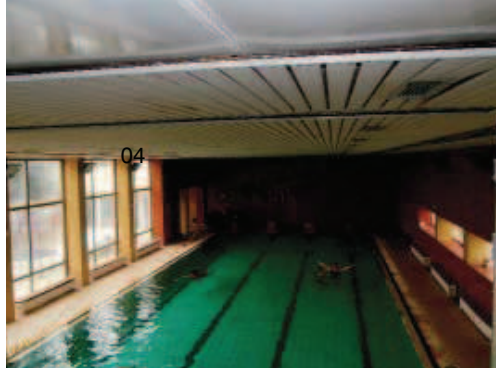
- 04 | Pohled do bazénové haly a na původní podhled před začátkem rekonstrukce
- 05 | Pohled do prostoru podhledu se souvislou vrstvou kondenzátu na TR plechu a ocelové nosné konstrukci
- 06 | Pohled do prostor bazénu po jeho vypuštění, právě probíhající stavba lešení a viditelný TR plech po demontáži lamel podhledu a skelných rohoží v igelitu

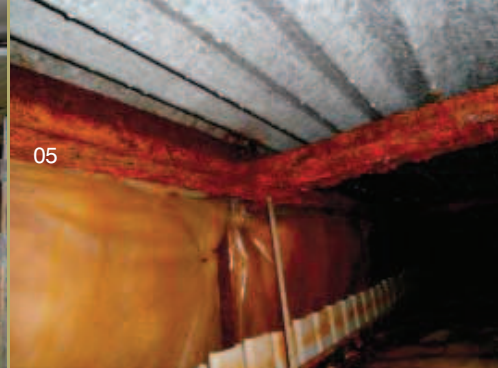
Množství kondenzátu ve skladbě střechy je patrné z /obr. 05/. Zjištěná skladba střechy (od exteriéru)

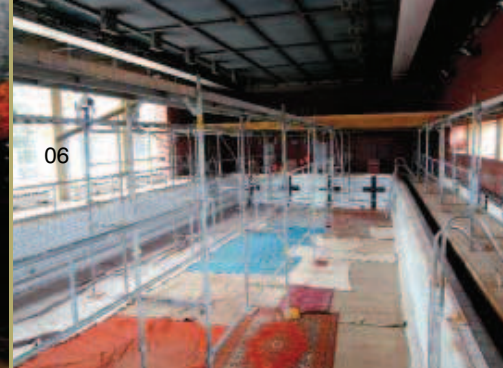
Průzkum ukázal havarijný stav ocelové nosné konstrukce. Bylo třeba doporučit sanační kroky které byly poměrně hlubšího rozsahu než pouhý nátěr, který předpokládala dotační projektová dokumentace. V průběhu oprav nosné ocelové konstrukce dokonce došlo při demontáži podhledu /obr. 06/ k utržení jednoho pole ocelových ztužujících prvků mezi konstrukcemi vazníků a jeho pádu do prostoru dětského brouzdaliště /obr. 07/.

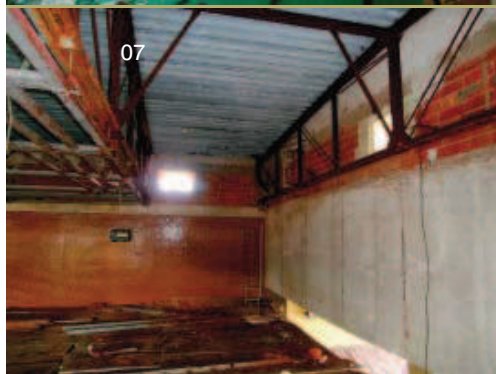
- 07 | Pohled na ocelovou nosnou konstrukci, při jejíž opravě došlo k utržení nejvíce korozi napadených částí
- 08 | Nově provedená hydroizolace horního pláště střechy bazénu, mPVC fólie DEKPLAN 76.
- 09 | Provádění nosných roštů a vkládání tepelné izolace

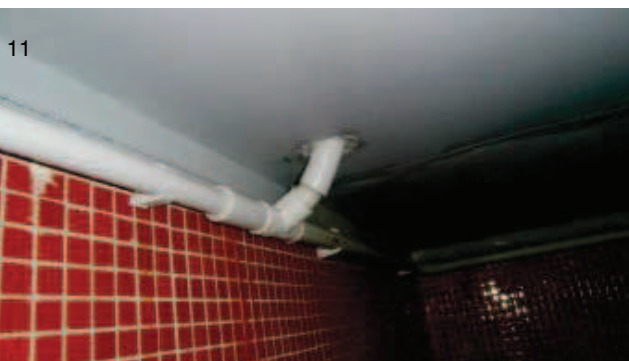
11

Na /obr. 11/ je vidět detail přechodu parozábrany na konstrukci stěny, kde těsnost je závislá na původním keramickém mozaikovém obkladu. Stejně tak můžeme vidět provedení prostupu elektroinstalačních rozvodů skrze parotěsnicí vrstvu.

Elektroinstalační kabely byly vedeny plastovým vodařským potrubím které bylo snadno opracovatelné ve styku s mPVC fólií je těsné.
