# DETAILY STŘEŠNÍCH OKEN

Na jeden z těchto případů jsme narazili na sklonku loňského roku při rekonstrukci šikmé střechy bytového domu v Olomouci. Pro rekonstrukci byla projektantem vybrána systémová skladba DEKROOF 11-A s použitím tepelněizolačních dílců z TOPDEK 022 PIR.

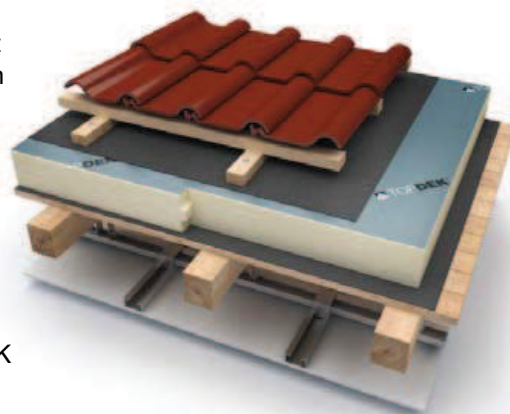
Realizační firma si byla vědoma potřeby kvalitního řešení detailů, a to tím více, že umístění střešních oken nebylo z hlediska polohy na ploše střechy zrovna ideální. Okna byla navržena v těsné blízkosti ozdobné atiky venkovní obvodové zdi, v návaznosti na nároží střešních rovin a úžlabí vznikající ve styku střešní roviny s obvodem věže. Pod konstrukcí oken tím vznikl zaatikový žlab /obr. 01, 04/.

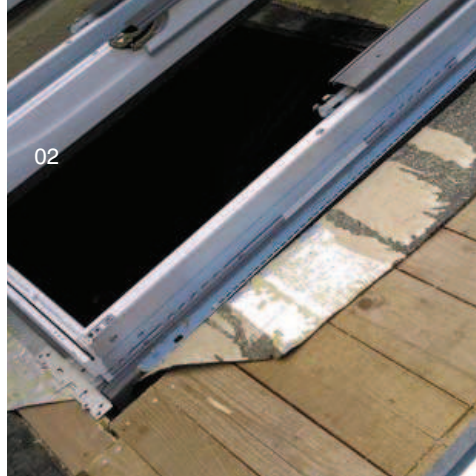
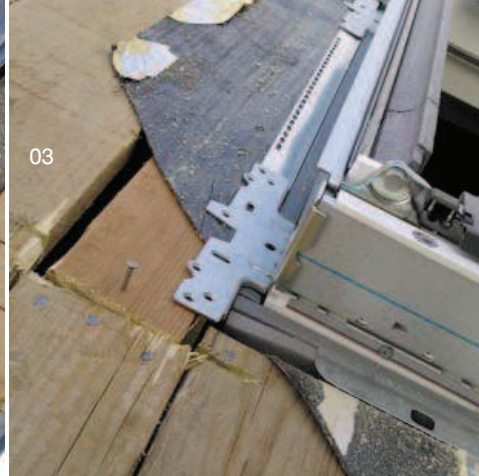
Po vyřezání otvorů pro umístění střešních oken se firma už v úvodu potýkala s problémem uchycení rámu oken do celoplošného bednění. Jednalo se jak o jejich mechanickou stabilitu, tak i o napojení systému doplňkové hydroizolační vrstvy z pásu TOPDEK COVER PRO.

První pokus o osazení byl neúspěšný /obr. 02, 03/. Firma požádala o konzultaci našeho technika.

Pro osazení obou oken byl nakonec zvolen dřevěný rám, z hranolů 80×80 mm, který byl osazen ve výškové úrovni kontralatí a dřevěného bednění. Tento rám umožňoval stabilizaci do „bočních“ krokví pomocí TOPDEK ASSY vrutů a bylo možné pomoci něj následně zajistit mechanickou stabilitu okenních rámu ve střeše. Tento dřevěný rám také umožnil osazení zateplovací sady tak, aby plynule navazovala na tepelnou izolaci PIR v ploše střechy.

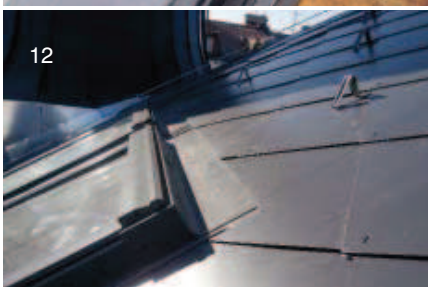
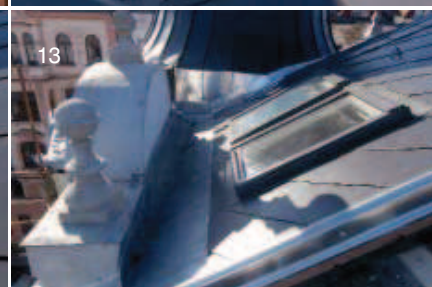
Celkový pohled na osazená střešní okna vyvolává zamyšlení nad vhodností umístění střešních oken do takto exponovaných míst s ohledem na možné hydrofyzikální namáhání od zaledování či sesouvajícího se sněhu s následným odtáváním a odtokem vody.

Lze snadno postřehnout, že se jedná o detaily přímo exponované v blízkosti žlabu a to zejména napojení krytiny na klempířskou konstrukci žlabu, návaznost oplechování okna na krytinu a v neposlední řadě také samotné oplechování a funkční spáry oken.

11 – 13| Pohled na dokončenou krytinu kolem okna

Proto také bylo doporučeno do žlabu umístit otopné kabely, aby se co nejvíce snížilo riziko zaplavení okolí střešních oken vodou.
