NAPADENÍ TEPELNÉ IZOLACE HMYZEM

Ing. Tomáš Ziegler | technik pro pobočky Plzeň, Příbram
tomas.ziegler@dek-cz.com | 733 168 161

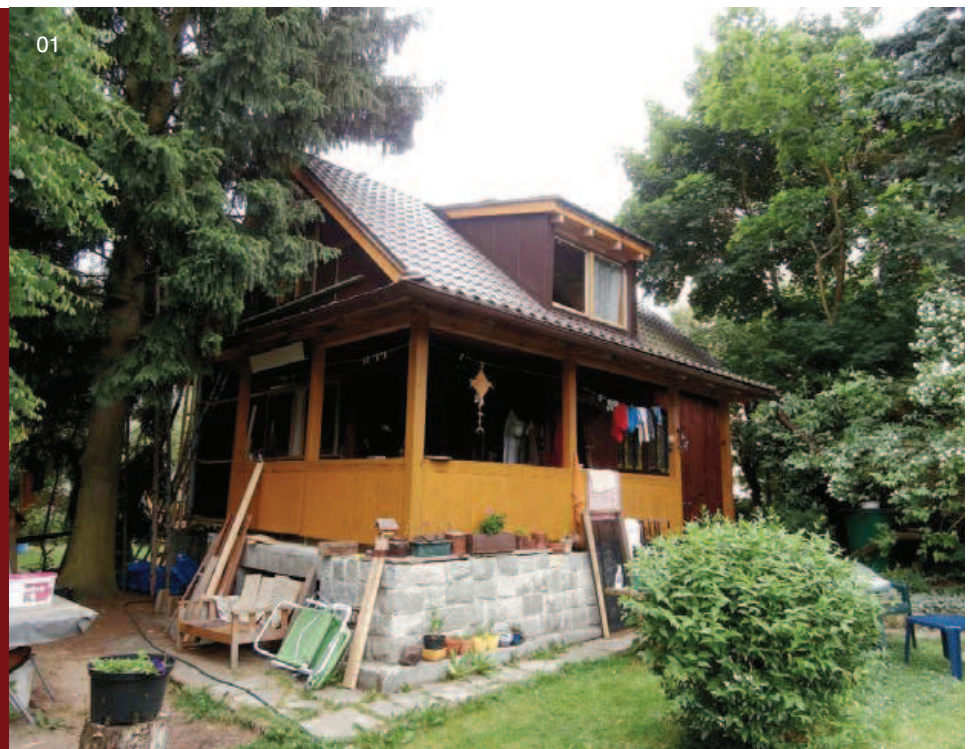
Prvním případem byl rodinný dům v Plzni /obr. 01/. Objekt byl z původně rekreační chaty rekonstruován na dům pro trvalé bydlení. Střecha byla zateplena nadkroevním principem s použitím desek tepelné izolace na bázi PIR. Na dřevěné bednění z palubek byla položena parozábrana, tepelná izolace z PIR desek, doplňková hydroizolační vrstva, kontralatě, latě a plechová velkoformátová krytina.

- 01 | Celkový pohled na objekt
- 02 | Pohled do sondy z interiéru s patrnými chodbičkami mravenců
- 03 | ručně vyhloubená sonda v poškozené vrstvě tepelné izolace PIR
- 04 | detailní pohled do vyhloubené sondy v izolaci PIR
- 05 | pohled na obydlý rodinný dům, štítová stěna (pohled na štítovou stěnu obydlý RD)
- 06 | Štítová stěna, vlhká tepelná izolace mezi sloupky i z fasády byla odstraněna
- 07 | Průběh oprav štítové stěny

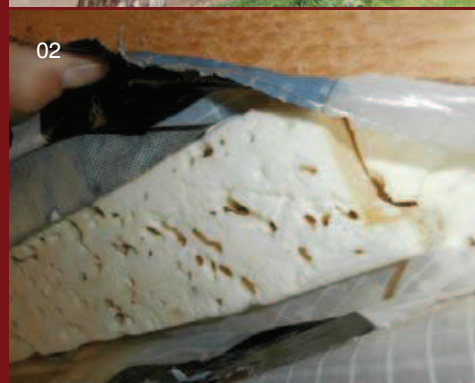
hnízd mravenci, kteří si v izolaci vytvořili systém chodbiček /obr. 02, 03/. V jednom místě vzniklo hnízdo, kde byla hmota izolantu z asi 60% vykousaná /obr. 04/. Hnízdo se jevílo jako centralizované, v jeho okolí se další chodbičky nevyskytovaly. Následným zásahem specializované firmy byli mravenci vyhubeni.

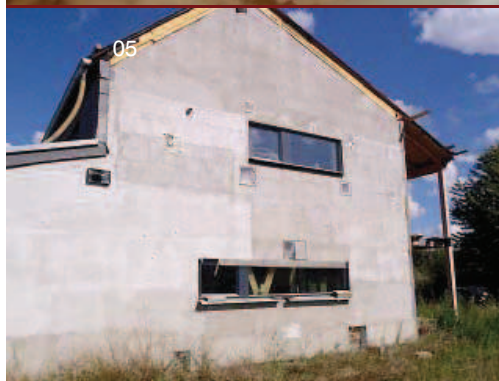
Objekt byl obýván ještě před dokončením finální povrchové úpravy fasády obkladovými pásky. V té době nebyl ještě správně opracován detail u parapetu okna /obr. 05/. Při užívání si majitel objektu všiml, že z místa mezi podlahou a stěnou pod oknem vylézají opakovaně mravenci. Průzkumem bylo zjištěno, že vlivem zatékání vadným detailem parapetu je celý pás štítové stěny zasažen vlhkostí. V tepelné izolaci z šedého EPS se zabydlela kolonie mravenců. Některé dřevoštěpkové desky byly navíc napadeny dřevokaznými houbami.
