REKONSTRUKCE STŘECHY TRAUMATOLOGIE V MĚSTSKÉ NEMOCNICI OSTRAVA

Rekonstrukce střechy traumatologie v areálu Městské nemocnice Ostrava proběhla v rámci modernizace celého objektu. Objekt je rozdělen na tři samostatné dilatační celky. Střechy byly řešeny jako ploché jednoplášťové s klasickým pořadím vrstev. Půdorysně byly odděleny atikami a odvodněny přes vnitřní vpusti.

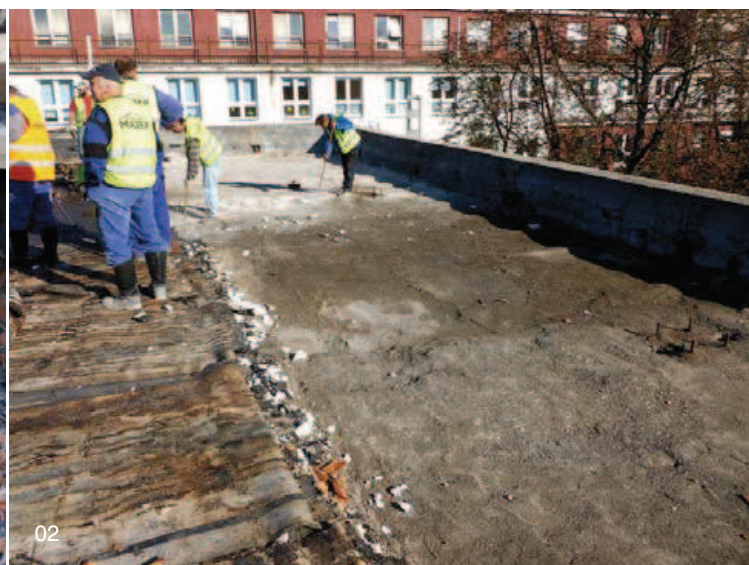
Po obnažení části betonových panelů nosné konstrukce prvního sektoru se však objevily komplikace. Plocha vykazovala nerovnosti až do výšky 80 mm /obr. 02/. Srovnání vrstvou lehčeného betonu bylo z důvodu délky technologických přestávek a také z důvodu statického přetížení konstrukce a omezeného rozpočtu zamítnuto. Realizační firma proto navrhla netradiční řešení – vyrovnání

podkladu pomocí trapézových plechů, osazených na nové betonové základy /obr. 04/. Po tepelnětechnickém zhodnocení skladby bylo toto řešení projektantem i investorem akceptováno /obr. 03, 04/.
