REKONSTRUKCE BAZÉNŮ ZA POUŽITÍ IZOLAČNÍCH FÓLIÍ

David Svoboda | technik pro pobočky Jihlava, Pelhřimov, Třebíč
david.svoboda@dek-cz.com | 737 281 283

V článku ukážeme dva případy rekonstrukce starých bazénů pomocí hydroizolační bazénové fólie ALKORPLAN. Jeden je veřejný s nosnou betonovou konstrukcí, druhý je malý soukromý z betonu a plastových desek.

REKONSTRUKCE VENKOVNÍHO BAZÉNU V JAROMĚŘICÍCH NAD ROKYTNOU

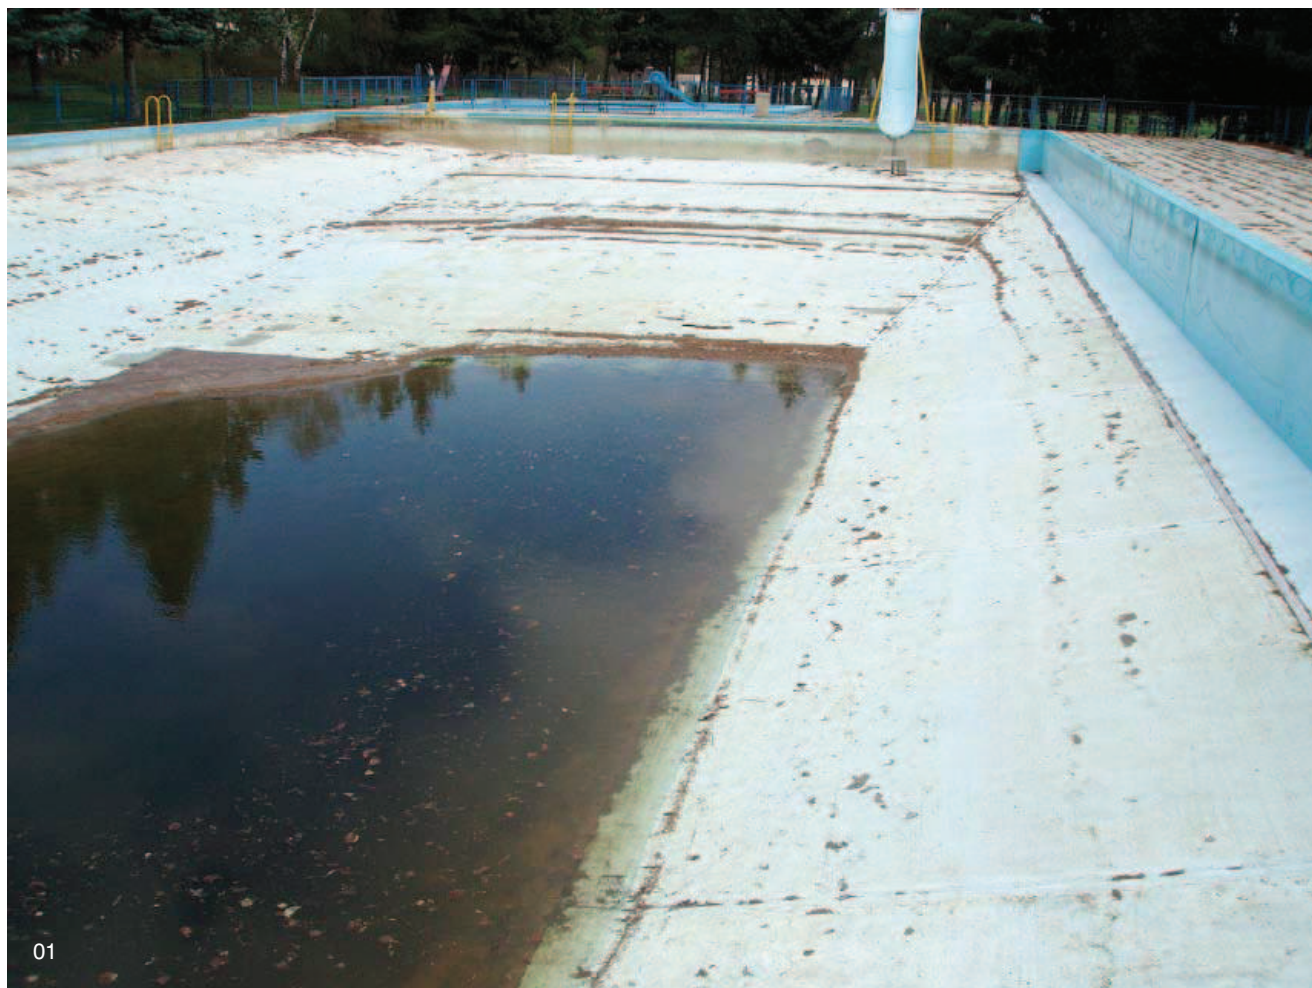
Původní těleso bazénu bylo tvořeno železobetonovou konstrukcí /obr. 01/.

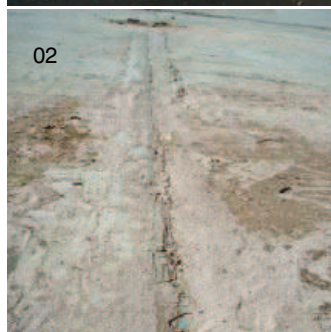
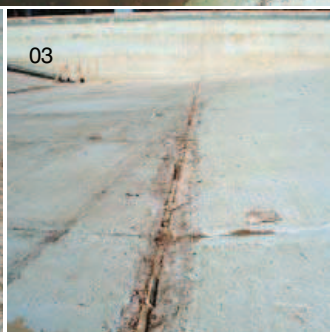
Vzhledem k velikosti bazénu byla konstrukce v pravidelných rastroch dilatována. Dilatační

spáry byly vyplněné pěnovým polystyrenem a na povrchu elastickým tmelem /obr. 02, 03/. I přes několik oprav bazénové vany každoročně docházelo ke stále větším únikům vody. Současně provozovatel koupaliště vyžadoval zlepšit estetický vzhled bazénu /obr. 04, 05/. Přistoupilo se k provedení nové hydroizolační vrstvy z fóliového povlaku.

Před vlastní montáží izolačních fólií byla provedena oprava bazénové vany. Poškozené části betonové konstrukce byly opraveny reprofilační maltou, bylo provedeno i nové přetěsnění dilatačních spár. Na povrchu betonové konstrukce se nacházely prohlubně, ale také zdrsňená místa. Takovéto nerovnosti podkladu je možné před pokládkou fólií překrýt vrstvou extrudovaného polystyrenu, aby nedošlo k prokreslení nerovností do fólie. Tento způsob se využívá zejména u bazénů, které jsou obloženy starým keramickým obkladem. V tomto případě byla betonová plocha přebroušena. Betonová konstrukce bazénu bude mít nadále pouze nosnou

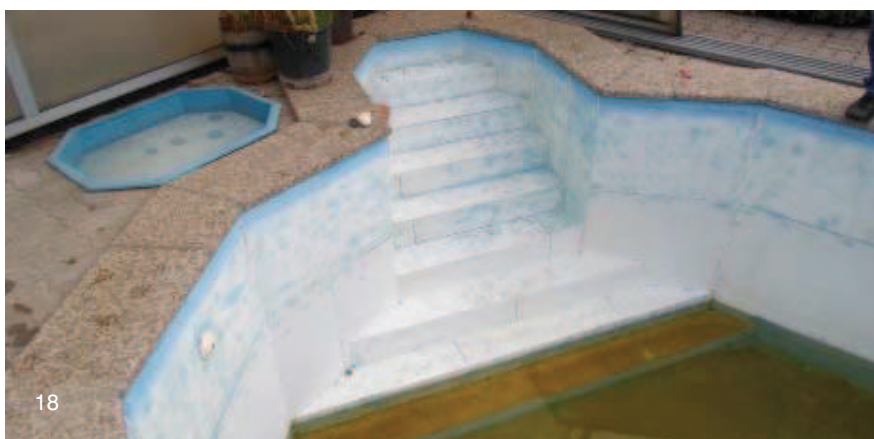
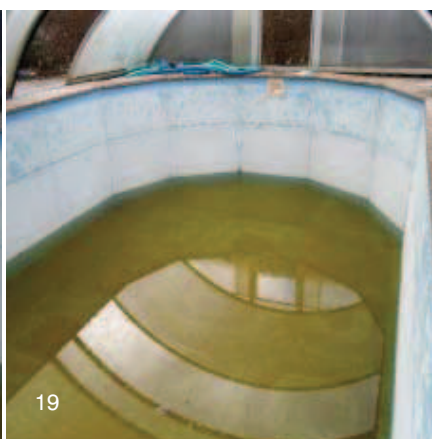
Fólie z měkčeného PVC lze použít také pro novostavby nebo opravy bazénů menšího rozsahu. Příkladem je bazén na zahradě rodinného domu v Havlíčkově Brodě. Těleso bazénu bylo obloženo plastovými deskami. Po dvanáctiletém fungování se začaly projevovat ztráty vody způsobené netěsnostmi a současně došlo ke ztrátě barvy bazénu.

- 18, 19| Původní stav bazénu
- 20| Separální textilie přilepená k původní konstrukci
- 21| Schody opravené poplastovaným plechem, plech nad vodní hladinou v modré barvě
- 22| Fólie zavěšená na stěnách
- 23| Nášlapy schodiště opravené protiskluzovou fólií se stejným barevným dekorem
- 24| Dokončený bazén
