DŮSLEDKY CHYBNÉ DODATEČNÉ ZMĚNY NÁVRHU SKLADBY STŘECHY NA BUDOVĚ GYMNÁZIA

Stanislav Losenický | technik pro pobočky Ústí nad Labem, Děčín, Teplice, Lovosice
stanislav.losenicky@dek-cz.com | 739 488 149

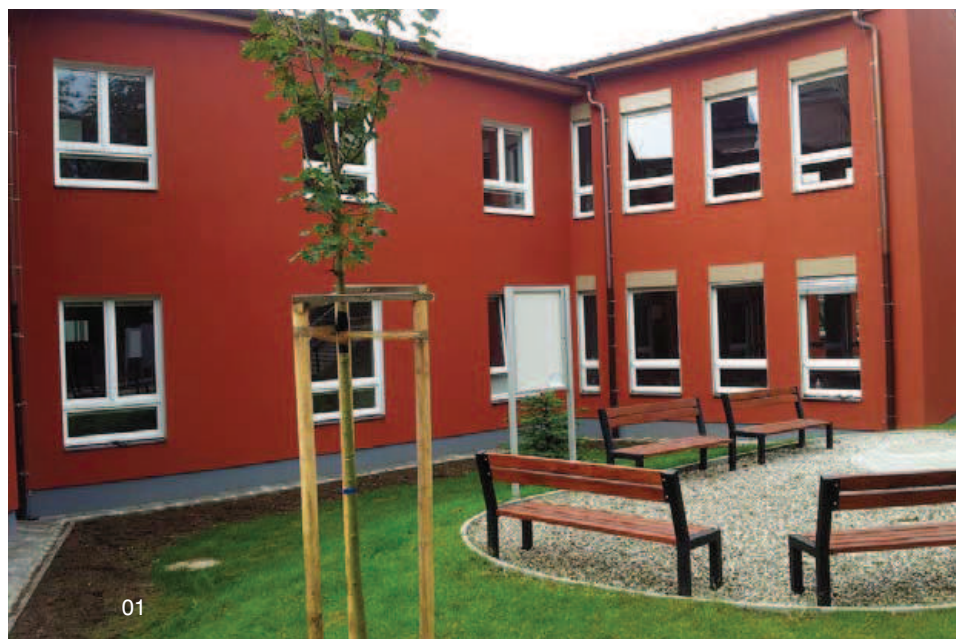
V podstřeší poměrně nově rekonstruované budovy gymnázia se objevilo zatékání do interiérů. Gymnázium sídlí ve zděném starším objektu /obr. 01/. Na šikmé střeše s dřevěným krovem byla krytina z asfaltových pásů. Střechy byly odvodněny půlkulatými podokapními žlaby a dále vnějšími svislými svody. Realizační firma, která nesla záruky za rekonstrukci, se domnívala, že zatéká skrz hydroizolaci střechy. Požádala o konzultaci technika Atelieru DEK při hledání příčin zatékání.

| 01 Celkový pohled | 06 Opracování nosných prvků |

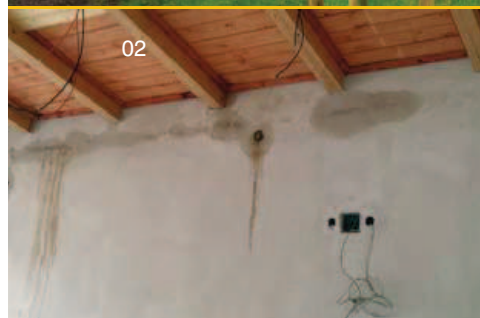
Při první návštěvě objektu byl proveden vizuální průzkum interiérů a střechy v doprovodu zástupce realizační firmy. Projevy zatékání v interiéru jsou na /obr. 02/. Při průzkumu střechy byla hydroizolace shledána kvalitně a dobře provedena, vliv zatékání skrz hydroizolaci byl spíše vyloučen. Na povrchu hydroizolace ale byly viditelné tepelné mosty, viz /obr. 03/.

| 02 Prvotní projevy kondenzace v interiéru | 07 Vytvoření doplňkové hydroizolační vrstvy |

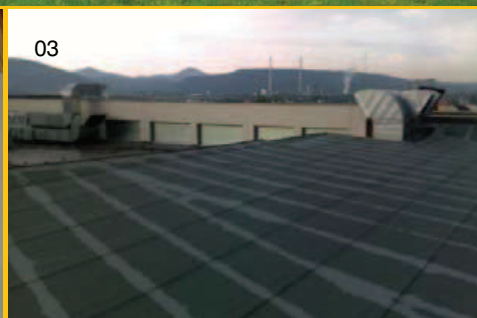
| 03 Střecha přístavby gymnázia (první realizace) s viditelnými tepelnými mosty | 08 Opětovné natavení hydroizolačních SBS modifikovaných pásů |

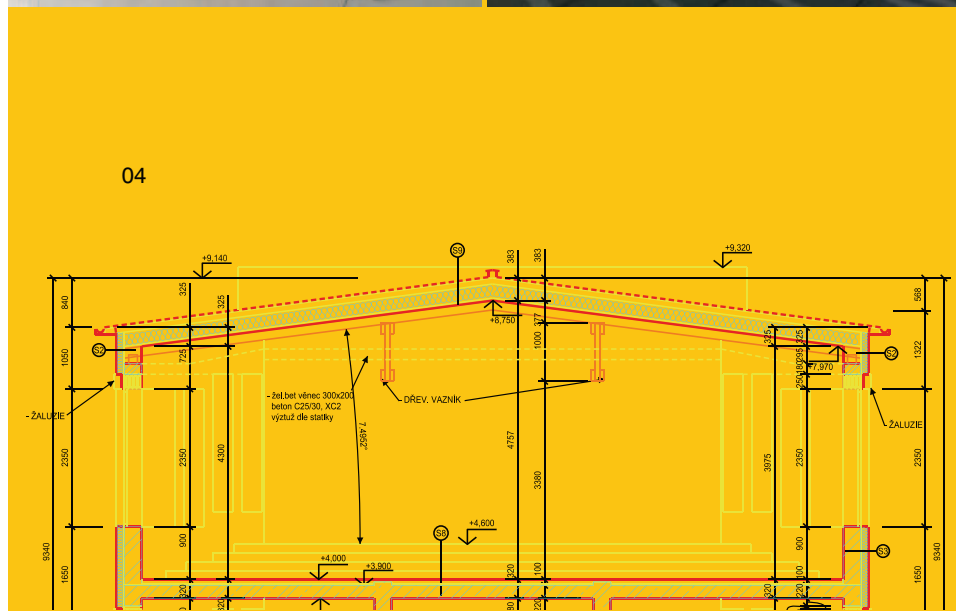
Výskyt vody v interiéru jsme tudíž začali považovat za důsledek kondenzace. Abychom si tuto domněnku potvrdili, byly při druhé návštěvě objektu provedeny tři sondy do střešní skladby. V těchto sondách byla objevena voda stékající po parotěsnicí fólii. Minerální vata byla nasáklá vodou, nosné dřevěné prvky byly rovněž mokré. Dále byly sondami odhaleno nevzduchotěsné napojení parotěsnicí vrstvy na navazující a prostupující konstrukce a nevzduchotěsné spojení jednotlivých částí parotěsnicí vrstvy mezi sebou. Zajímavé bylo zjištění, že v průběhu realizace stavby byl projekt zásadním způsobem změněn. Původní skladba střechy, viz /obr. 04/, byla dle projekční kanceláře navržena s větranou vzduchovou vrstvou.

Na základě informací o propustnosti některých typů doplňkových hydroizolačních vrstev a obavě o hydroizolační bezpečnost, byla následně skladba projektantem mylně změněna na skladbu bez větrané vzduchové mezery. Tato změna měla za následek značnou kondenzaci vodní páry ve skladbě střechy. Bilance zkondenzované a vypařené vodní páry byla pasivní. Docházelo tak ke stálému zvyšování množství vody ve skladbě. To potvrdil i tepelnětechnický výpočet námi provedený v programu DEKSOFT. Vzniklý kondenzát potom stékal po parotěsnicí vrstvě a vnikal do navazujících konstrukcí.

| 04 Řez původně navrženou skladbou | 09 Střecha po rekonstrukci |

Tepelnětechnický výpočet dále upozornil na nedostatečnou tloušťku tepelné izolace. Pro odstranění všech zjištěných vad a poruch střechy, bylo primárně nutné přepracovat skladbu střechy, přesněji řečeno, vrátit se k původně navrženému principu řešení. Po konzultacích projekční kanceláře s naším technikem, byla skladba střechy opětovně navržena s větranou vzduchovou vrstvou.

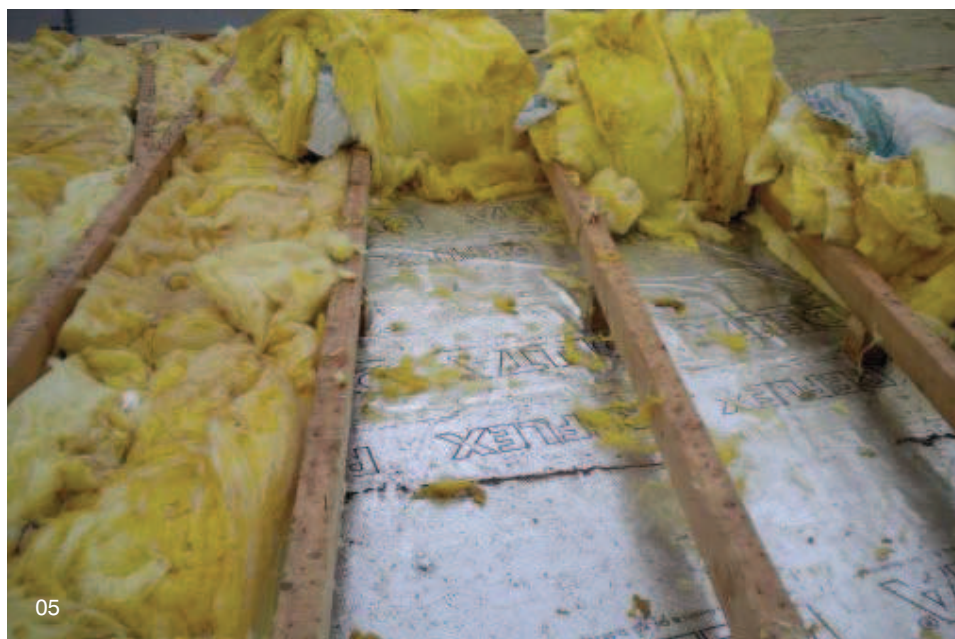
| 05 Odstraňování degradované tepelné izolace | |

Realizační firma zahájila opravu střech odstraněním hydroizolační vrstvy, dřevěného bednění, tepelné izolace /obr. 05/ i parotěsnicí folie. Dle nového návrhu skladby střechy posvěceného tepelnětechnickým výpočtem započala realizace rekonstrukce. Důraz byl při realizaci kladen zejména na spolehlivě těsnou parotěsnicí vrstvu a její provedení /obr. 06/ a větranou vzduchovou vrstvu nad tepelnou izolací. Doplňková hydroizolační vrstva byla vytvořena z difúzně otevřené folie DEKTEN PRO /obr. 07/, hydroizolační vrstva ze dvou SBS modifikovaných asfaltových pásů /obr. 08, 09/.
