KAM ZMIZEL TEN POLYSTYREN? ANEB DEGRADACE EPS VE SKLADBÁCH PLOCHÝCH STŘECH ZVÝŠENÝM TEPLTNÍM NAMÁHÁNÍM

Ing. Martin Voltner | vedoucí technik ve Východočeském regionu | technik pro pobočky Svitavy, Ústí nad Orlicí | martin.voltner@dek-cz.com | 731 421 952

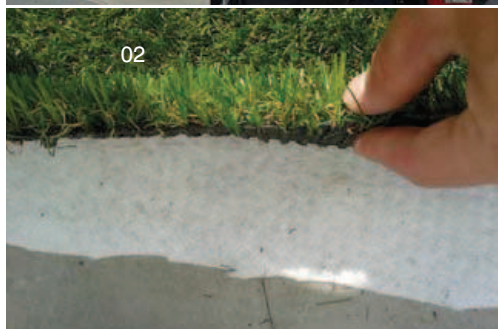
vrstva byla u všech teras realizována betonová dlažba na podložkách. Pouze u jediné terasy byl místo dlažby položen na fólii travní koberec z umělé hmoty /obr. 02/. Pod fólií byla separační textilie, pod ní EPS 200 a dále spádové klíny z pěnového polystyrenu.

- 01| Celkový pohled na řadové rodinné domy
- 02| Umělý travní koberec, textilie, hydroizolační vrstva z PVC-P folie
- 03, 04| Rozsah poškození tepelněizolační vrstvy z EPS 200 S
- 05| Celkový pohled na objekt

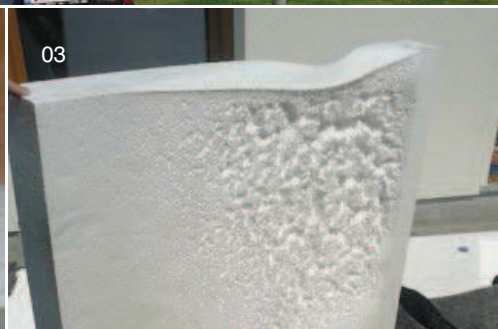
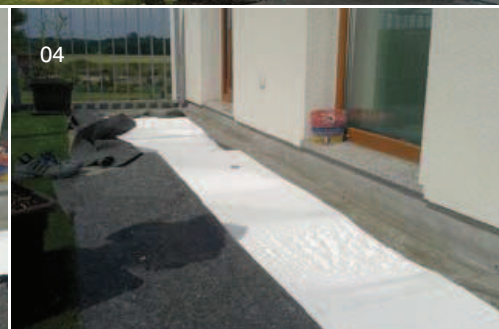
Zhruba metr před výplněmi otvorů se po několika letních slunečných dnech po pokládce trávníku začal povrch střechy záhadně propadat. Po otevření sondy se zjistilo, že polystyren se zkroutil a změnil strukturu povrchu /obr. 03/. Pouze

v místě květináče, postaveném na jednom místě pod oknem, k poškození nedošlo /obr. 04/. Poškozena byla pouze horní vrstva EPS 200. Spodní vrstva EPS byla v pořádku. Fólie z měkčeného PVC zůstala nepoškozena.

Projektanti i realizační firmy by si měli být této problematiky vědomi a měli by v těchto místech realizovat vhodné lokální ochranné vrstvy, resp. vhodně koncipovanou skladbu střechy.

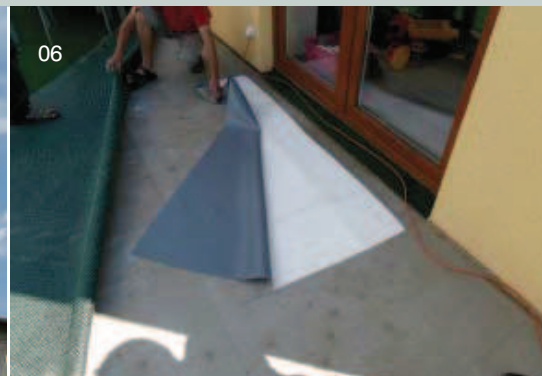
- 06| Provedení sondy v poškozeném místě
- 07| Detail poškozené tepelněizolační desky EPS 150 S
- 08| Odraz slunečního záření od zasklení
- 09| Rozsah poškození tepelněizolační a spádové vrstvy z EPS

těž umělý travní koberec. I zde došlo k záhadnému mizení polystyrenu před výplněmi otvorů /obr. 06, 07/.

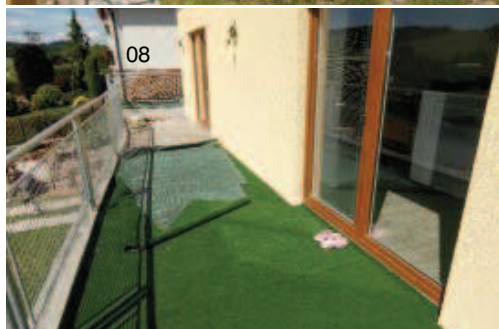
Poškozena byla jen místa přesně kopírující odraz slunce od skel /obr. 08/, nikde jinde problém nebyl, prokreslen byl dokonce i sloupek mezi skly jako místo bez poškození.

Vysvětlením, proč k degradaci polystyrenu došlo, zvýšené teplotní namáhání pěnového polystyrenu. A to přispěním odražené sálavé složky slunečního záření od zasklení

na povrch koberce, které dále zvyšuje teplotu povrchu střechy.

Ke zvýšenému namáhání přispívá též skutečnost, že koberec přijímá teplo velkou plochou vláken. Vlákna vedou přijatou energii dále do podložky, ve které se teplo koncentruje. Vlákna zároveň tvoří „tepelněizolační vrstvu“ která brání ochlazení povrchu fólie (např. prouděním vzduchu).

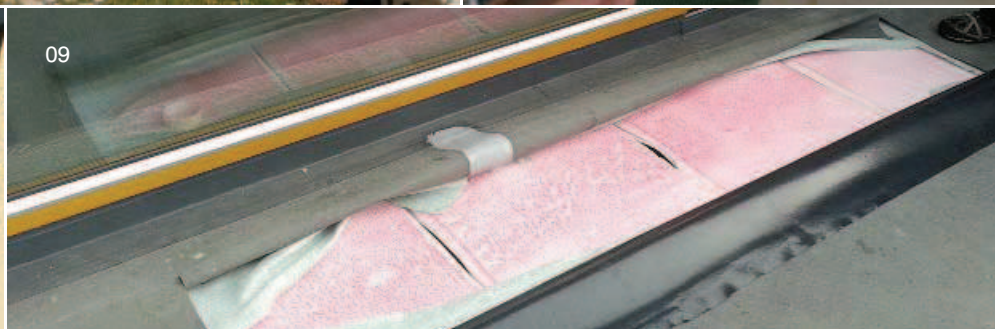
vrstva měla být realizována dřevěná palubová terasa na podložkách. Nášlapná vrstva oddělená od skladby střechy vrstvou vzduchu by podle našeho názoru dokázala dostatečně eliminovat zvýšené teplotní namáhání skladby terasy před výplní. Avšak skladba zůstala přes léto nezakrytá nášlapnou vrstvou.

I zde se před velkoformátovou prosklenou výplní začal během léta spádový perimetrický polystyren „propadat“ /obr. 09/.

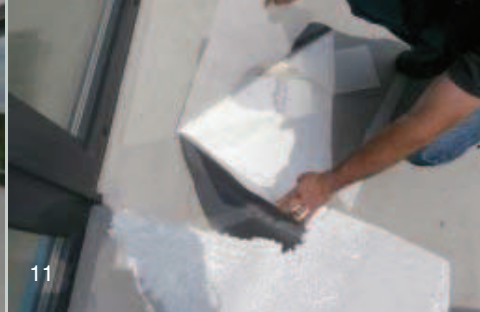
11

Stejně dopadla i terasa administrativní budovy v Počátkách /obr. 10, 11/.

Uvedené akce dokumentují, že v blízkosti prosklených ploch s JZ až JV orientací může v letních dnech dojít vlivem odraženého slunečního záření ve vzdálenosti až cca 1 m k překročení teploty, které EPS odolává. Tato teplota se v závislosti na objemové hmotnosti/pevnosti pohybuje od 75 °C do 80 °C.

- 10| Celkový pohled na terasu
- 11| Rozsah poškození tepelněizolační vrstvy z EPS 150 S
- 12| Celkový pohled na plochu střechu skladové haly s pásovými světlíky z polykarbonátu
- 13| Tvorba kaluží/prohlubní u světlíků
- 14| Tvar poškození přesně odpovídal tvaru čela světlíků
- 15| Fotografie z průběhu zkoušky
- 16| Výsledek zkoušky

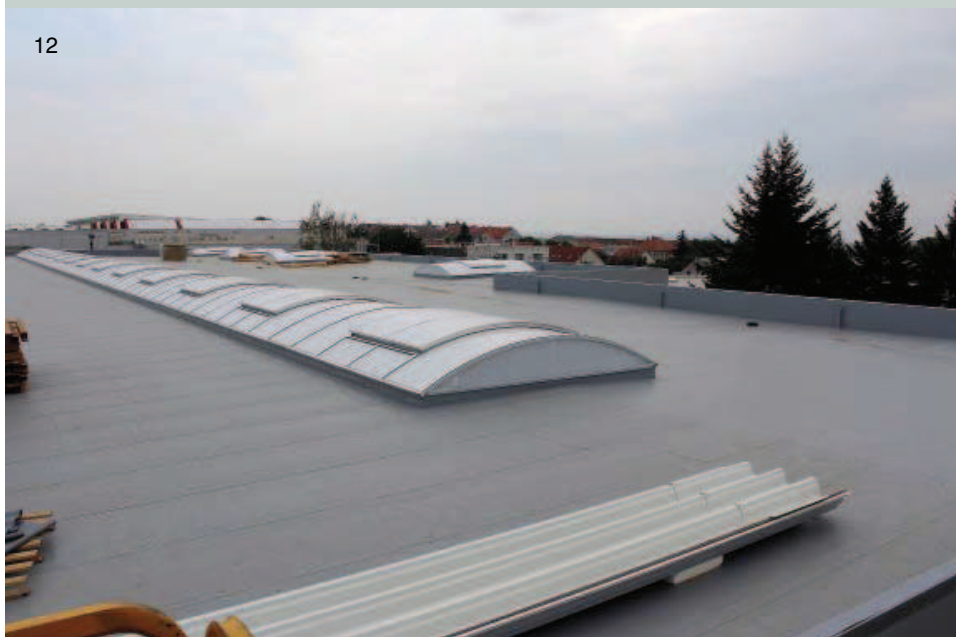
12

Kromě výše uvedeného lze teplotní odolnost EPS překročit např. i nevhodným skladováním polykarbonátových desek na střeše. S touto problematikou jsme se setkali např. na střeše skladové haly v Moravských Budějovicích /obr. 12/.

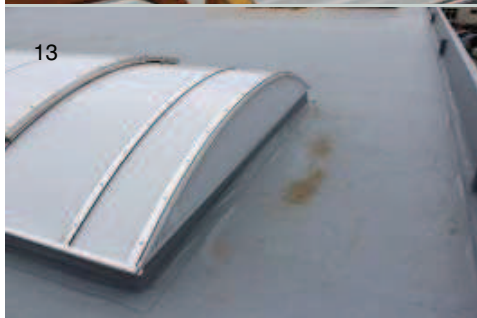
13

I zde došlo k poškození EPS, které se projevilo tvorbou prohlubní pod hydroizolační vrstvou /obr. 13/. Poškozená místa byla nalezena před čelními stěnami světlíků a tvar poškození přesně odpovídal tvaru dílů polykarbonátových desek /obr. 14/.

Jako nejpravděpodobnější příčina se jeví poškození teplem pod odloženými polykarbonátovými deskami na plochu střechy při montáži světlíků. Toto se následně potvrdilo i experimentem provedeným Atelierem DEK /obr. 15, 16/.

Při montáži polykarbonátových desek je nutné si uvědomit, že desky položené bez zakrytí přímo na ploše střechy mohou při určitém úhlu slunečního záření toto záření koncentrovat a způsobit tak lokální nárůst teploty povrchu folie pod těmito deskami. Větší riziko poškození je pod vícevrstevnými deskami a dále u střech s tmavšími odstíny folií (pohlcují více slunečního záření).
