ZÁVADY DVOUPLÁŠŤOVÝCH STŘECH

Ing. Tomáš Ziegler | technik pro pobočky Plzeň, Příbram
tomas.ziegler@dek-cz.com | 733 168 161

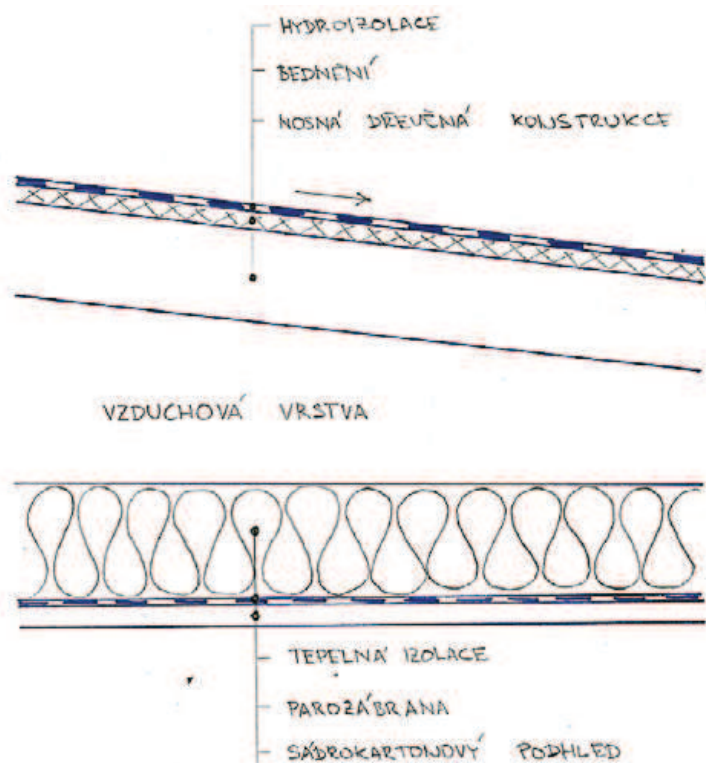
01

k prohlídkám takto koncipovaných dvouplášťových střech /obr. 01/. Podnětem k prohlídce byly většinou plísňe na spodním povrchu horního pláště /obr. 02 ,03/, někdy ještě provázené vlhkostními poruchami interiéru. Střechy byly nad rodinnými nebo bytovými domy.

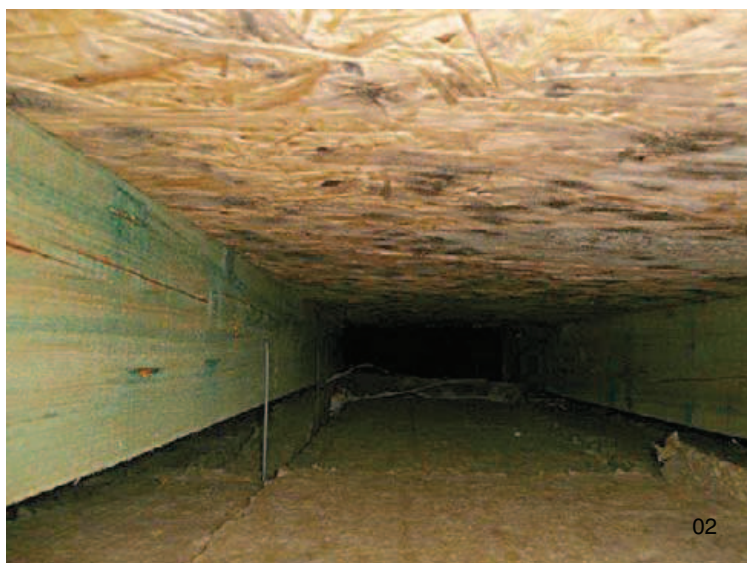
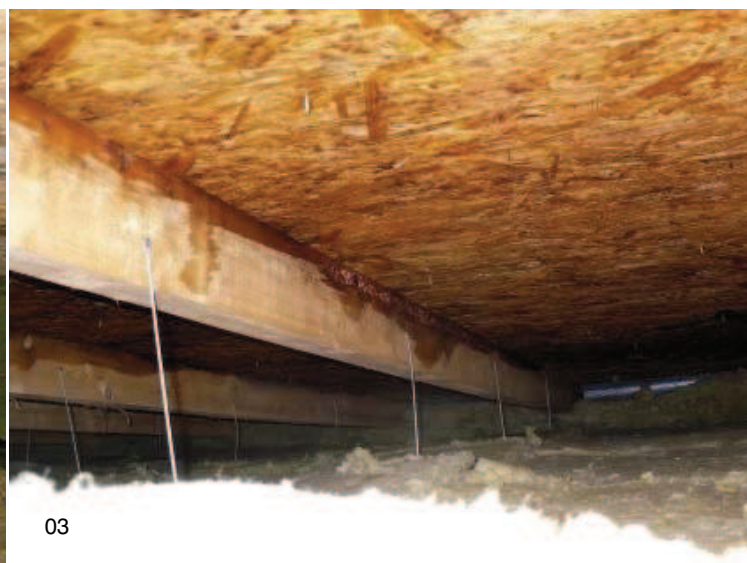
Příčina popsanych poruch byla v nedostatečném nebo žádném větrání vzduchové vrstvy dvouplášťových střech.

Je potřeba si uvědomit, že spodní plášť střech, tvořený sádrokartonovou konstrukcí s parozábranou lehkého typu, není vždy stoprocentně těsný proti pronikání vzduchu z interiéru obsahujícího vodní páru. Horní plášť byl naproti tomu tvořen plnoplošným bedněním s krytinou o vysokém difúzním odporu. Na nezatepleném a v zimním období podchlazeném horním plášti pak vznikají podmínky pro růst plísni nebo kondenzaci.

Nápravou několika uvedených případů je dodatečné provedení větracích otvorů. Velikost, tvar a rozmístění otvorů se určí na základě výpočtu.

Dalším doplňkovým opatřením je zvýšení povrchové teploty horního pláště víceplášťové střechy. Toho lze docílit například doplňkovým zateplením horního pláště. Pro zateplení horního pláště se zpravidla používá tepelný izolant z pěnového polystyrenu nebo minerální vaty tloušťky obvykle 50 mm.

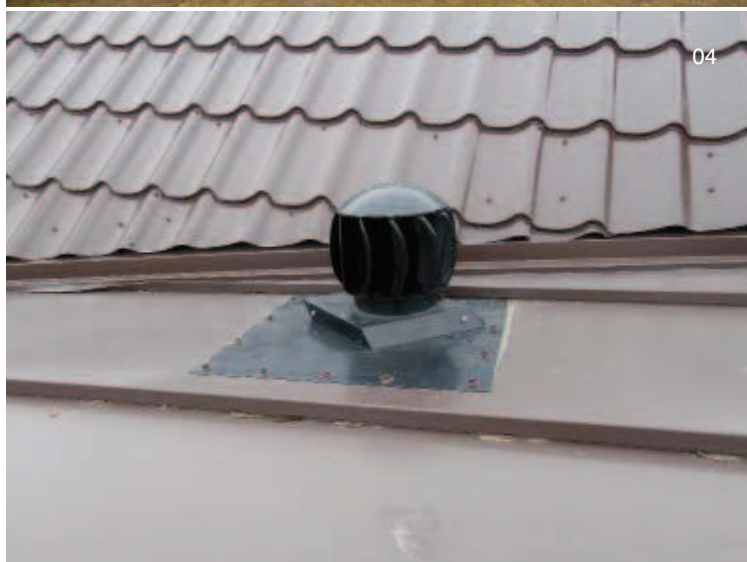
Větrací otvory nalezené na několika střechách nedokázaly zajistit účinné větrání vzduchové vrstvy, střecha jednoho rodinného domu byla větrána dvěma ventilačními hlavicemi průměru do 100 mm /obr. 04/.

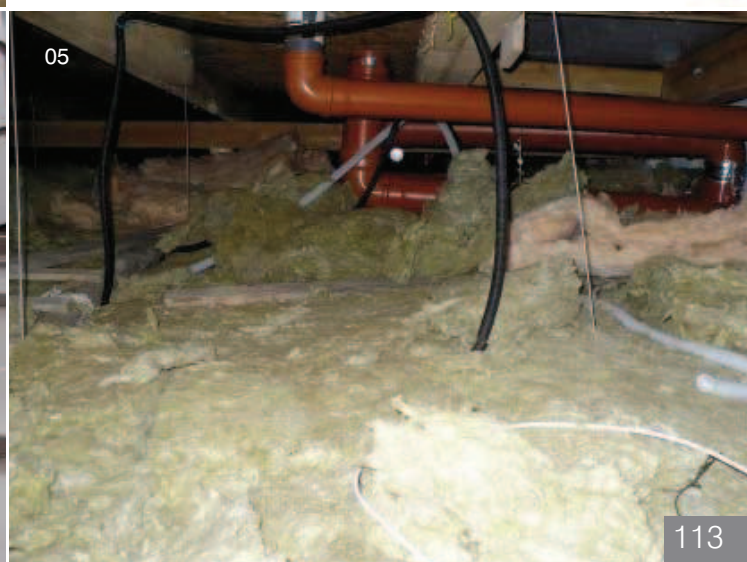
V některých případech byla vzduchová vrstva využita pro vzduchotechnické potrubí sloužící jako odtah z digestoří a koupelen /obr. 05/. Jeho případné netěsnosti mohly být dalším zdrojem vlhkosti pronikající z potrubí do nevětrané nebo nedostatečně větrané vrstvy.
