VLHKOSTNÍ CHOVÁNÍ DŘEVĚNÉHO VAZNÍKU PŘI PROSTUPU OBVODOVÝM PLÁŠTĚM BAZÉNOVÉ HALY

Ing. Pavel Štajnrt | vedoucí oblasti DEKPROJEKT
pavel.stajnrt@dek-cz.com | 739 388 071

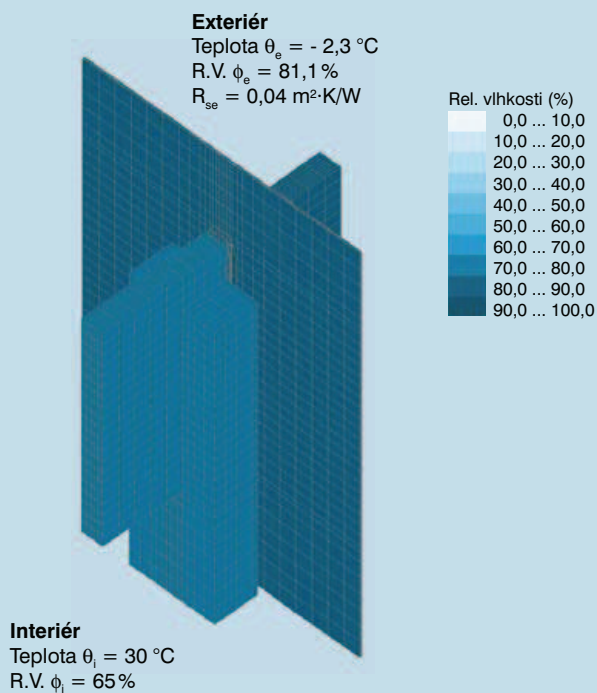
01 | Vlhkostní pole detailu - Plovárna Hranice

Z výpočtených hodnot je patrné, že střední část průřezu vazníku nespňuje požadavky na maximální přípustnou rovnovážnou hmotnostní vlhkost dřeva dle ČSN 73 0540-2 a významně převyšuje maximální přípustnou hmotnostní vlhkost 18%.

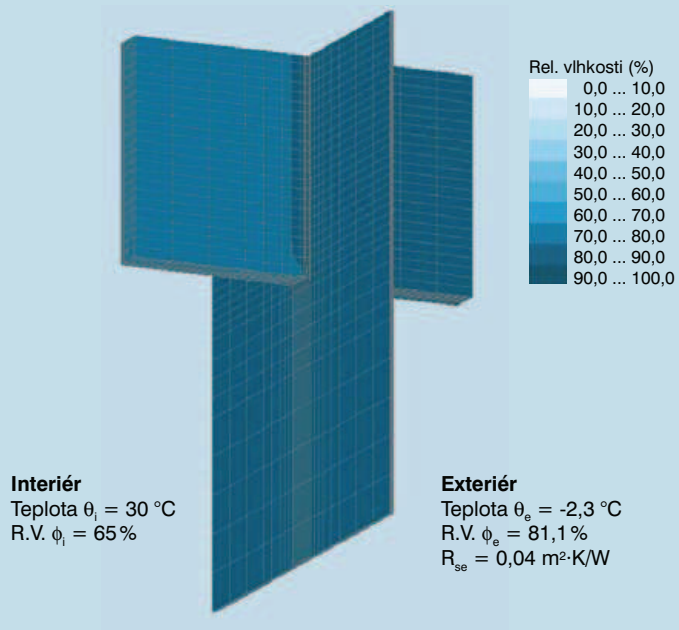
02 | Vlhkostní pole detailu - Aquacentrum Bohumín

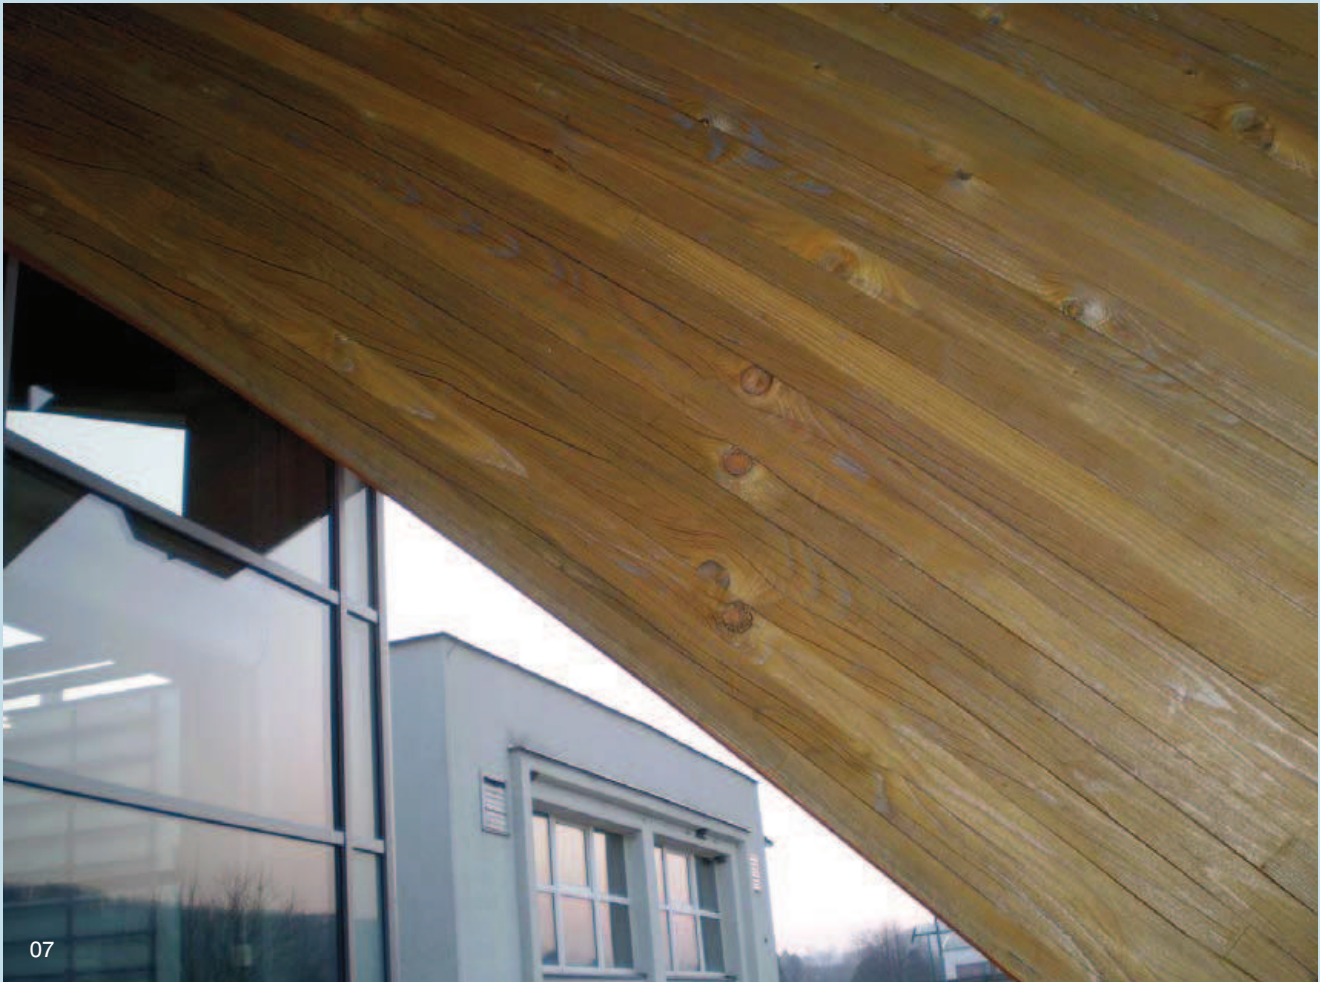
07 | Výsušné trhliny vazníku v exteriéru

Detail vazníku byl zastižen bez povrchové kondenzace, v exteriéru je na všech vaznicích patrná degradace ochranné lazury a je také patrný vznik výsušných trhlin. Prostup vazníku je znázorněn na obr. 11. Prosklená fasáda a vazníky jsou ofukovány teplým vzduchem, proudění vzduchu je zajištěno pomocí výfukových trysek umístěných v parapetu.

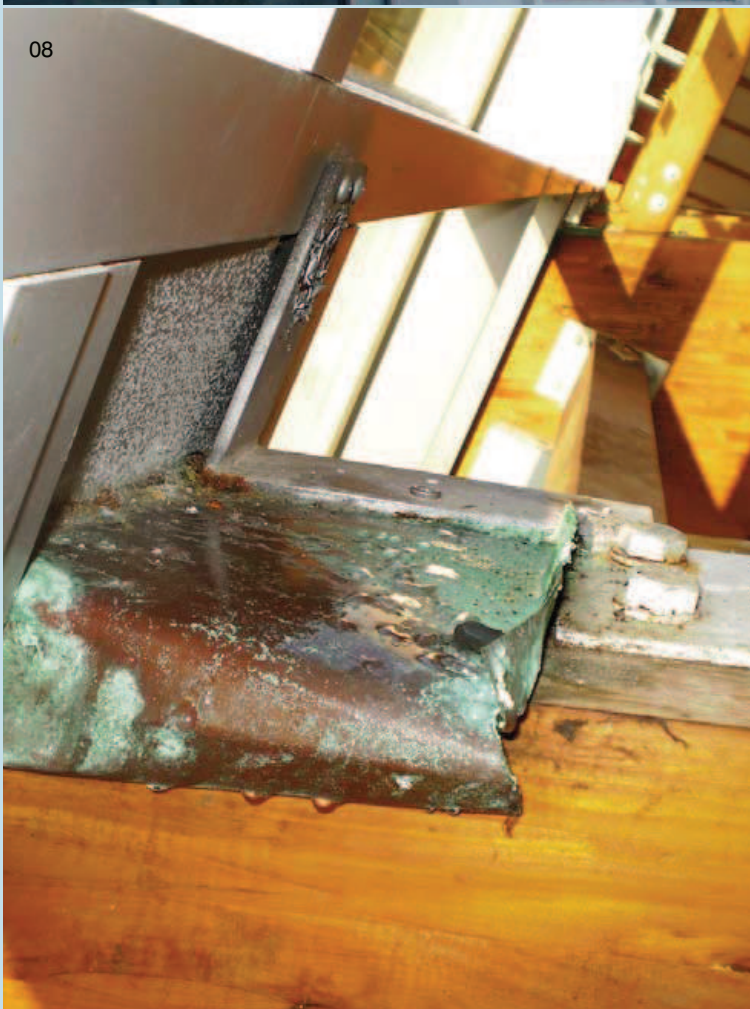
opatřen měděným oplechováním chránícím ho proti stékající vodě. Toto oplechování prostupuje fasádou až do interiéru. Tento detail není vzduchotěsný a dochází tak k pronikání chladného vzduchu do interiéru. Vazník byl v místě průniku fasádou z větší části bez povrchové kondenzace, pouze u jeho horního povrchu k ní docházelo vlivem výše uvedené netěsnosti /obr. 08/. V exteriéru je na všech vaznicích patrná degradace ochranné lazury a vznik výsušných trhlin /obr. 07/. Prosklená fasáda a vazníky jsou v interiéru ofukovány teplým vzduchem, viz schéma na /obr. 09/, proudění vzduchu je zajištěno pomocí výfukových trysek umístěných v parapetu.

08 | Ukončení oplechování vazníku prostupující do interiéru

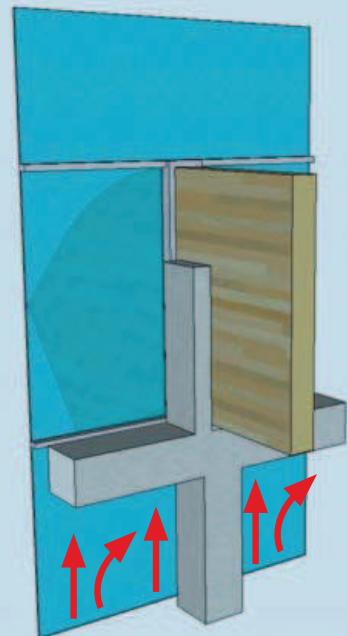
09 | Schema proudění vzduchu v okolí vazníku - pohled z interiéru

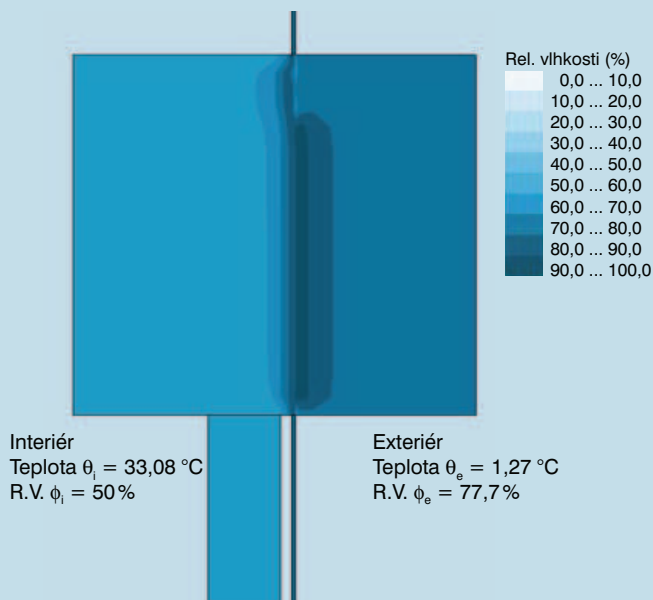
12| Vlhkostní pole - podélný řez středem vazníku

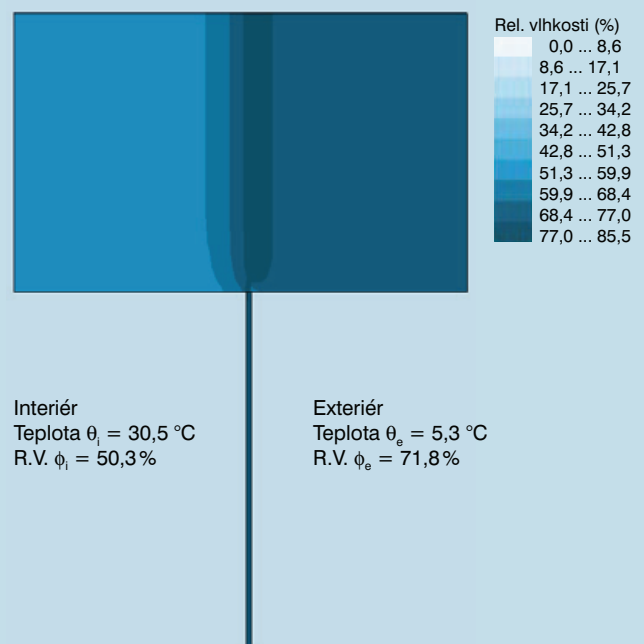
13| Vlhkostní pole - podélný řez středem vazníku

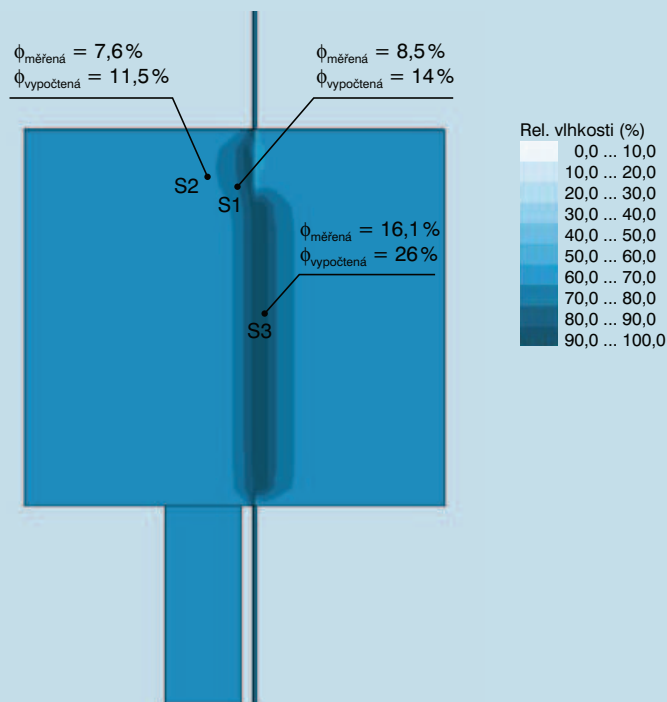
Hmotnostní vlhkost dřeva změřená uvnitř průřezu vazníku je vždy nižší než vypočtená a současně je nižší než hmotnostní vlhkost změřená na okraji průřezu. V žádné sondě nedosahuje kritické hodnoty 18%, vazník tedy není v době měření nadměrně vlhký.

14 | Vlhkostní pole - podélný řez vazníkem
