VÝZNAM DOPLŇKOVÉ HYDROIZOLAČNÍ VRSTVY VE SKLADBĚ ŠIKMÉ STŘECHY

Ing. Robert Kokta | konzultační technik pro pobočky Brno, Blansko
robert.kokta@dek-cz.com

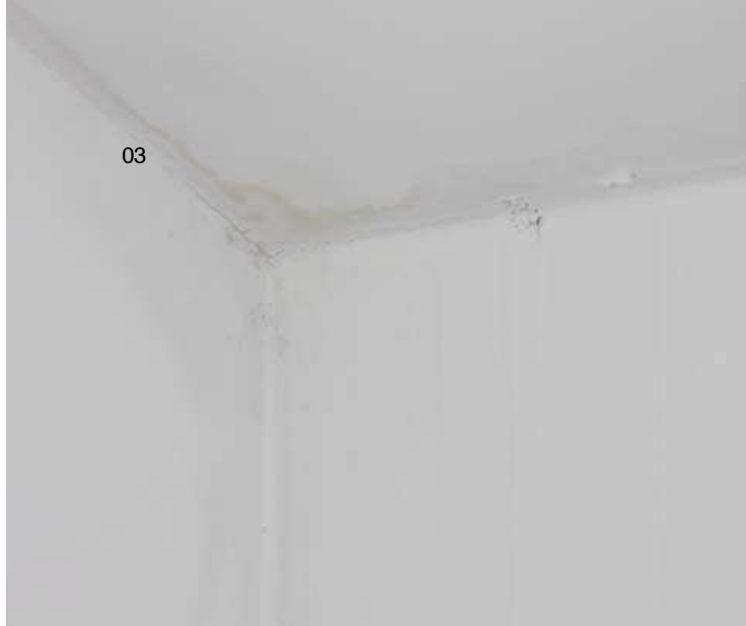
03

Konzultace pro našeho zákazníka se týkala šikmé střechy menšího bytového domu v zástavbě na okraji města. Dům je zastřešen dvěma pultovými střechami. V podkrovních bytech na návětrné straně domu byli obyvatelé pravidelně konfrontováni s vlhkými fleky na sádkartonových podhledech. Fleky se tvořily při dešti, především po prudkých letních bouřkách.

03| Vlhké fleky na sádkartonové konstrukci

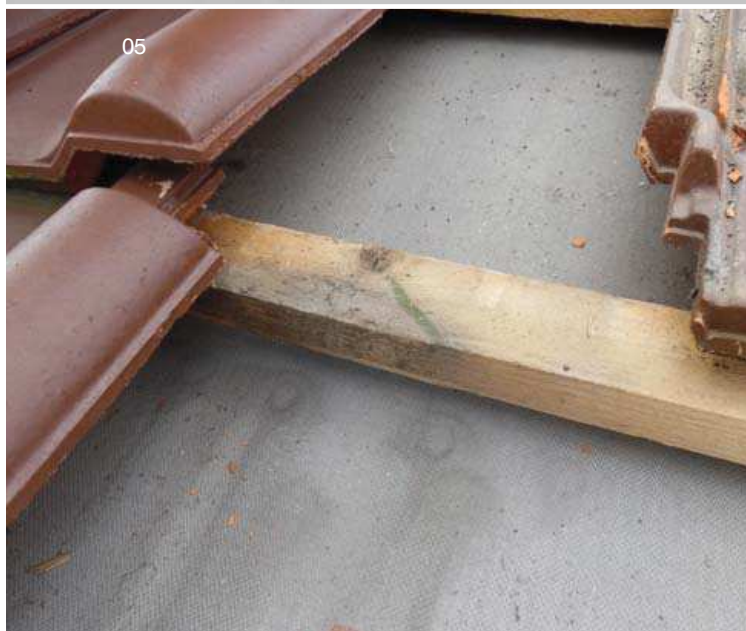
05

Krytina byla na první pohled v pořádku. Po jejím sejmutí se na laťování a doplňkové hydroizolační vrstvě (dále jen DHV) z difúzní propustné fólie objevily stopy po vodě, která se dostávala pod krytinu. DHV byla vyboulená (obvykle způsobeno neopatrnou montáží tepelné izolace ze strany interiéru). To mělo za následek stékání vody směrem ke kontralatím a následně zatečení vody do interiéru kolem kotvicích prvků kontralatí. Dalším důsledkem vyboulení DHV bylo výrazné zmenšení vzduchové vrstvy pod krytinou. Spára pod kontralatí byla volná, bez těsnění.

05| Stopy po působení vody na latích

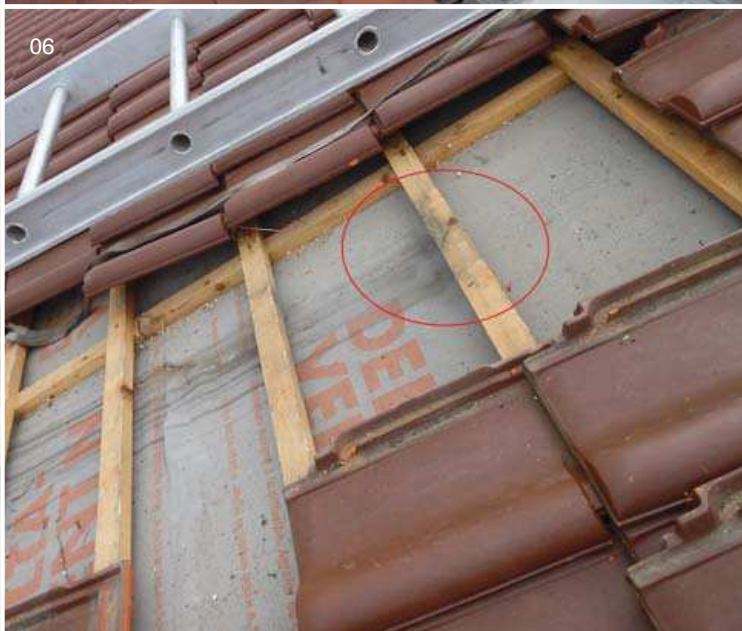
06

06| Stopy po tekoucí vodě na DHV

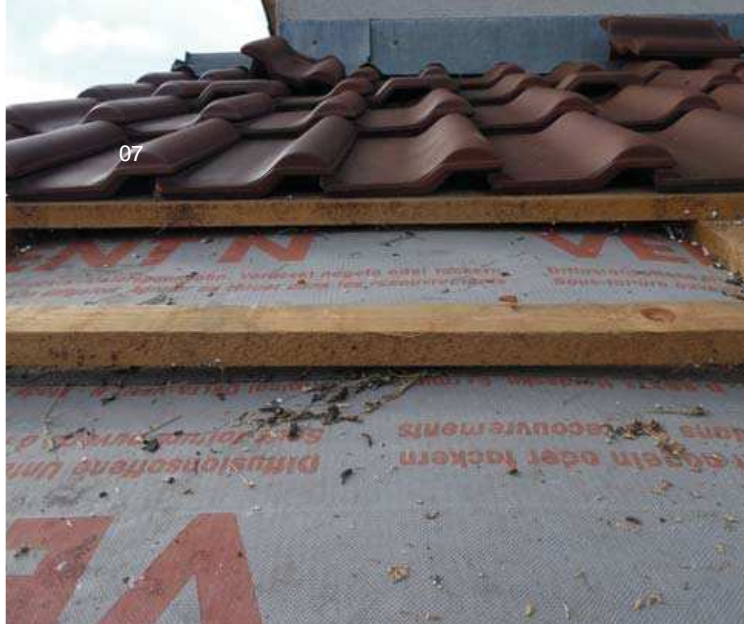
07

07| Vyboulení DHV

U konceptu střechy z našeho příkladu (střecha se skladbou se zateplením mezi a pod krokve) se obvykle postupuje tak, že jsou realizovány nejdříve vrstvy ze strany exteriéru (DHV, laťování, krytina) a teprve následně je realizováno zateplení ze strany interiéru. Pokud do skladby neumístíme vrstvu, která by tomu zabránila, tak při necitlivé realizaci tepelné izolace dojde k onomu „vyboulení“ fólie DHV.

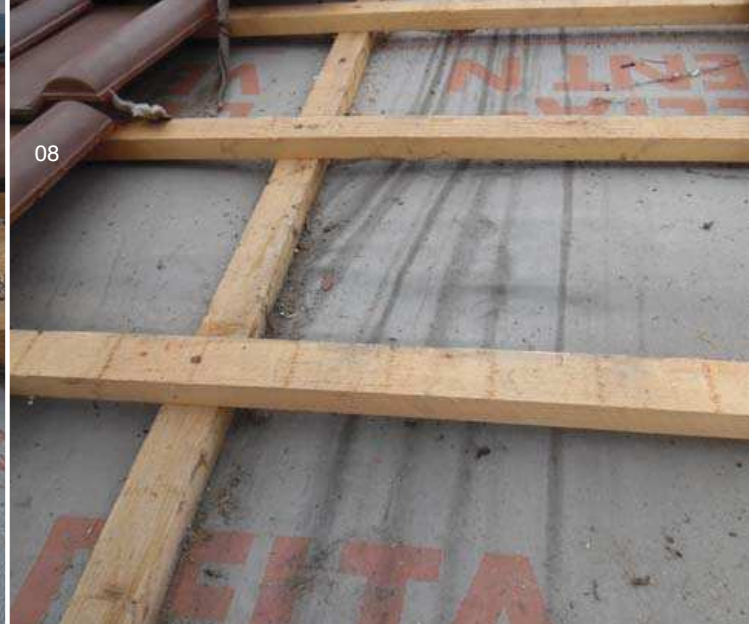
08

08| Stopy po vodě stékající pod kontralát

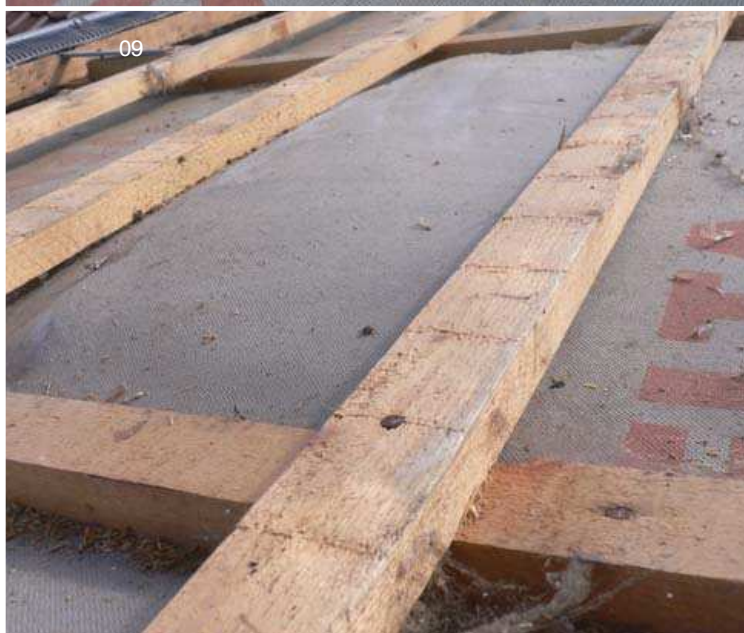
09

09| Vyboulená DHV

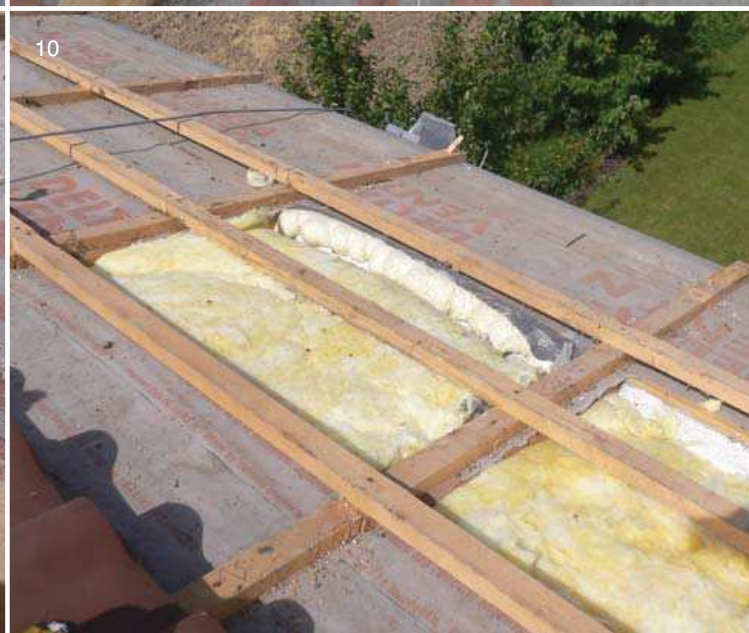
10

A to jsme ještě netušili, co objevíme v detailu styku střechy a obvodové stěny. Zde byla deformace DHV doslova extrémní – vzduchová vrstva zde byla téměř úplně přerušena. Fólie tvořící DHV v tomto místě byla vydutá pruhem PU pěny. Můžeme se domnívat,

že deformaci DHV v tomto místě způsobil fasádník, který se rozhodl vypěnit polyuretanem spáru mezi navazujícím kontaktním zateplovacím systémem a DHV. Nedomyslel však, co způsobí expanze PU pěny.

10| Boule z PU pěny pod DHV

Je zřejmé, že oprava střechy bude nutně v tomto případě zahrnovat kompletní rozebrání krytiny, laťování a DHV. Dále lze očekávat, že bude třeba vyměnit část tepelné izolace zdegradované působením vody. V horším případě mohou být vlivem vlhkosti v konstrukci biologicky napadeny dřevěné prvky krovu. Oprava střechy se tak bude zcela jistě pohybovat v řádek stovek tisíc korun. Další škody a nepříjemné zážitky může napáchat případný déšť v době opravy, kdy střecha bude rozkrytá.

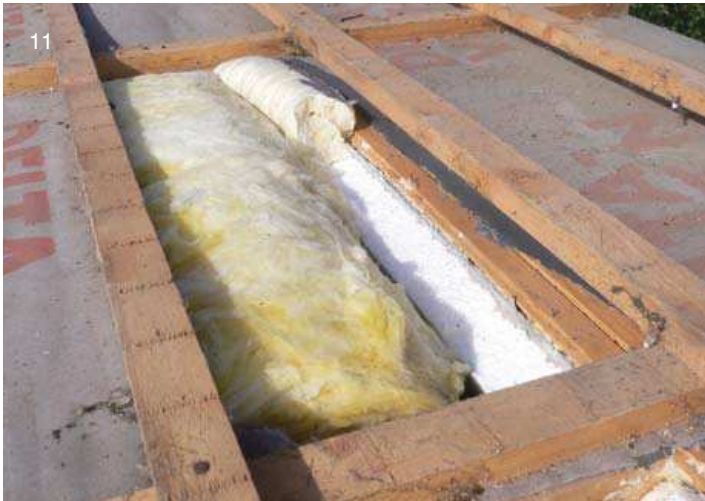
11 | Fasádní polystyren pod pruhem PU pěny

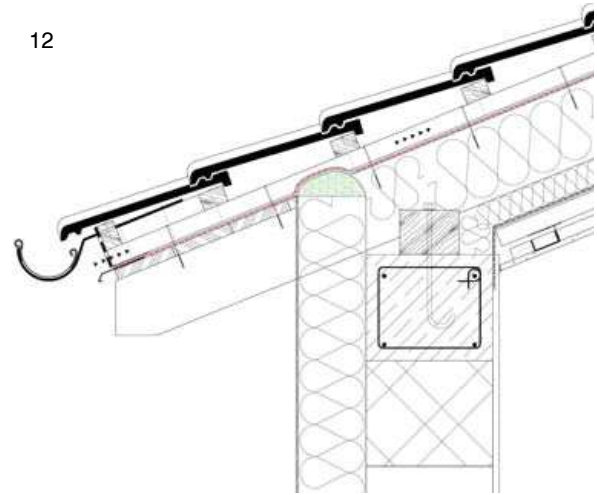
12 | Schéma deformace DHV ve styku šikmé střechy s obvodovou stěnou

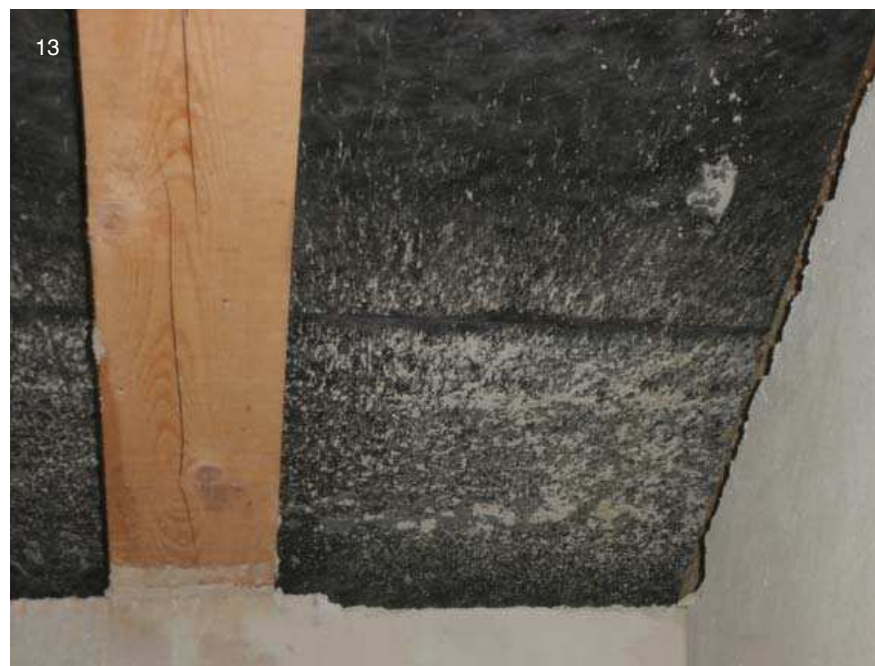
Na tomto místě je také vhodné si uvědomit, že vrstvu tepelné izolace na stavbě realizuje velmi často jiný řemeslník (sádkartonář), než ten, který prováděl DHV (pokryvač). Je častým jevem, že řemeslník, který danou vrstvu neprováděl, k ní nepřistupoval s potřebnou opatrností. Náš příklad ukázal, že DHV v nechráněné pozici může být poškozena nejen sádkartonářem, ale i dalšími navazujícími řemesly jako třeba fasádníkem provádějícím ETICS. Na fotografii z jiné stavby zase můžeme vidět stav DHV po provádění vnitřních omítek.

13 | DHV potřísněná omítkou (ilustrační foto z jiné stavby)
