# HYDROIZOLACE VEGETAČNÍ STRECHY

## NAD HŘOMADNÝMI GARÁŽEMI BYTOVÉHO KOMPLEXU

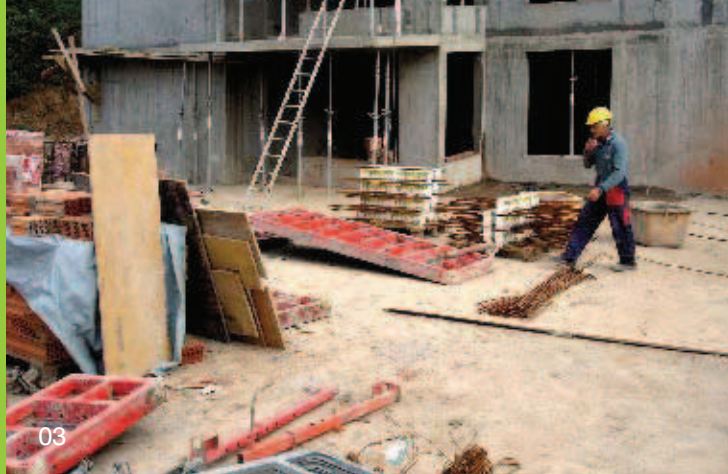
Plocha střechy měla být v průběhu stavby hojně využívána především pro skladování materiálu. Dále se na této konstrukci mělo stavět lešení pro provádění kontaktního zateplovacího systému, a to v několika různých časových etapách dle harmonogramu pro jednotlivé objekty /foto 2 a 3/. Po střechě se měli pohybovat dělníci nejrůznějších profesí.

03 | Střecha využíváná pro skladování a dopravu materiálu  
04, 05 | Svařování hydroizolačního povlaku ze 2 fólií ALKORPLAN 35034

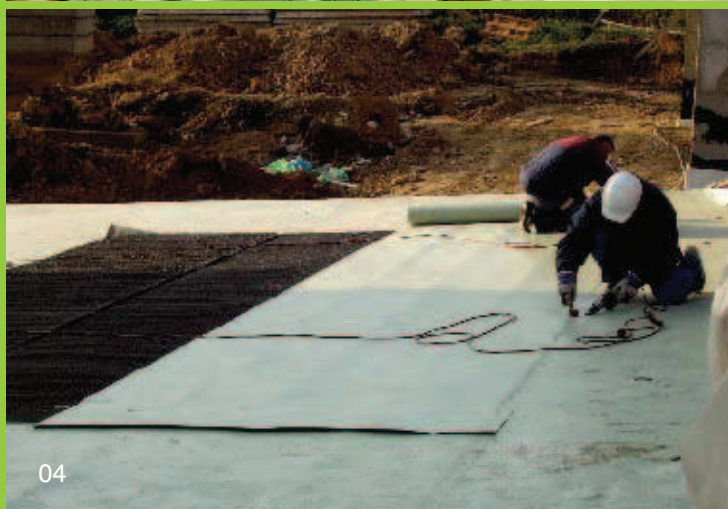
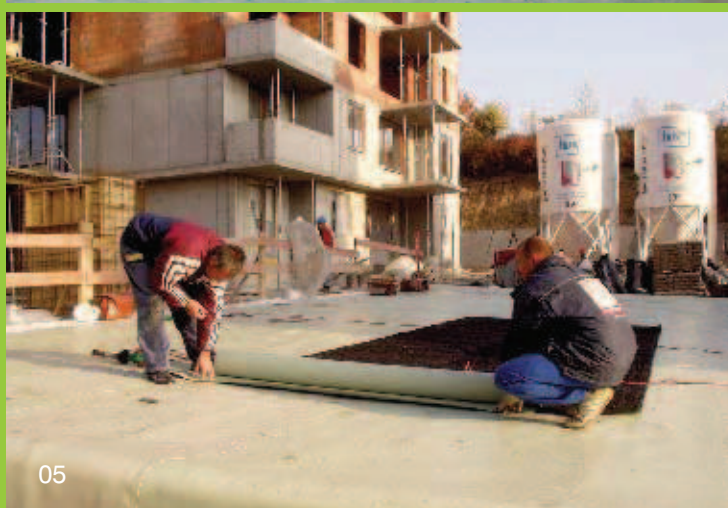
Realizace hydroizolačního systému DEKTRADE DUALDEK proběhla v první polovině roku 2006. Na očištěný povrch byla realizována separační vrstva z textilie FILTEK 500, na kterou se aplikovala první hydroizolační vrstva z folie ALKORPLAN 35 034 tl. 1,5 mm /foto 4 a 5/. Již v této vrstvě bylo nutné osadit kontrolní a sanační trubice, které byly vyvedeny do vnitřního prostoru garáží /foto 06 a 07/. Kontrolní trubice procházejí pouze stropní konstrukcí a ihned pod stropem jsou vyústěny v plastové krabičky. Na snímku /06/ jsou v záběru všechny trubice z jednoho sektoru. Následovaly ostatní vrstvy hydroizolačního systému - injektážní vrstva PETEXDEN 400 a dále druhá hydroizolační vrstva ALKORPLAN 35 034 tl. 1,5 mm.

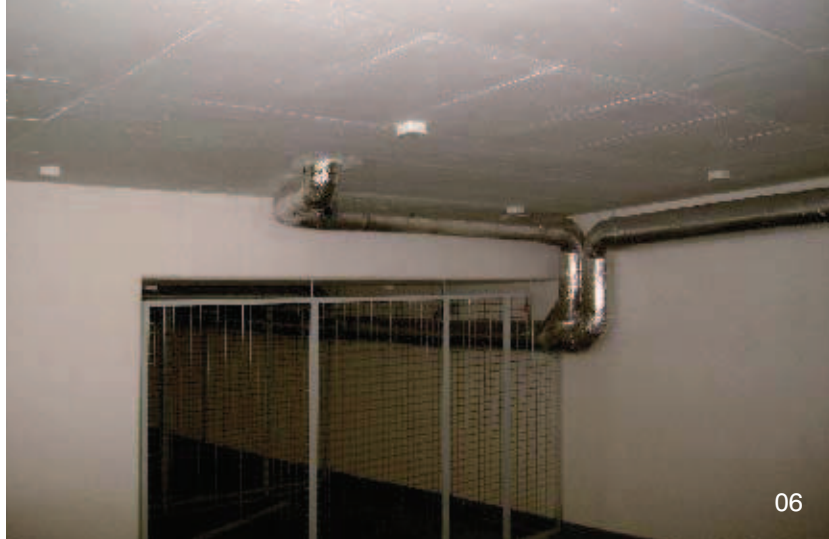
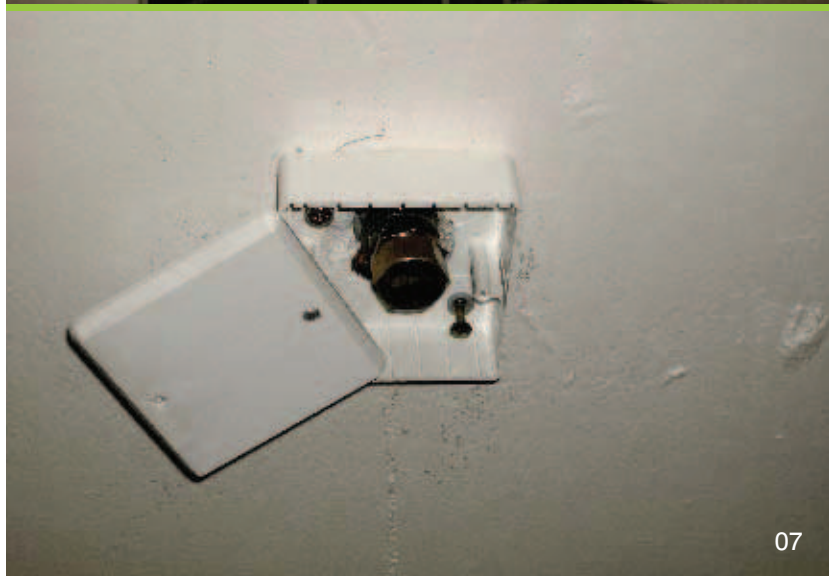
Kontrolní místa se podařilo umístit do společných prostor, což umožňuje bezproblémovou kontrolu těsnosti a aktivaci hydroizolačního systému /foto 06 a 07/.

06, 07 | Kontrolní trubice osazené v interiéru  
na přístupném místě  
08, 09 | Vakuová kontrola těsnosti  
hydroizolačního systému

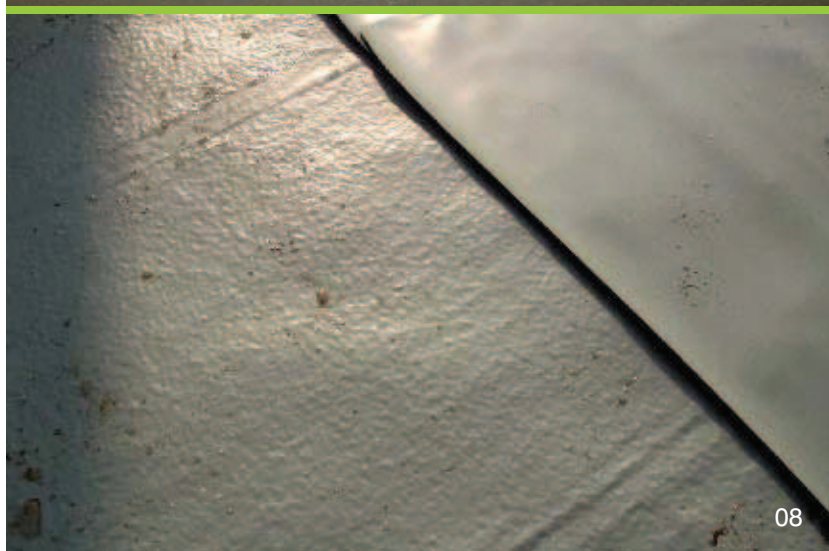
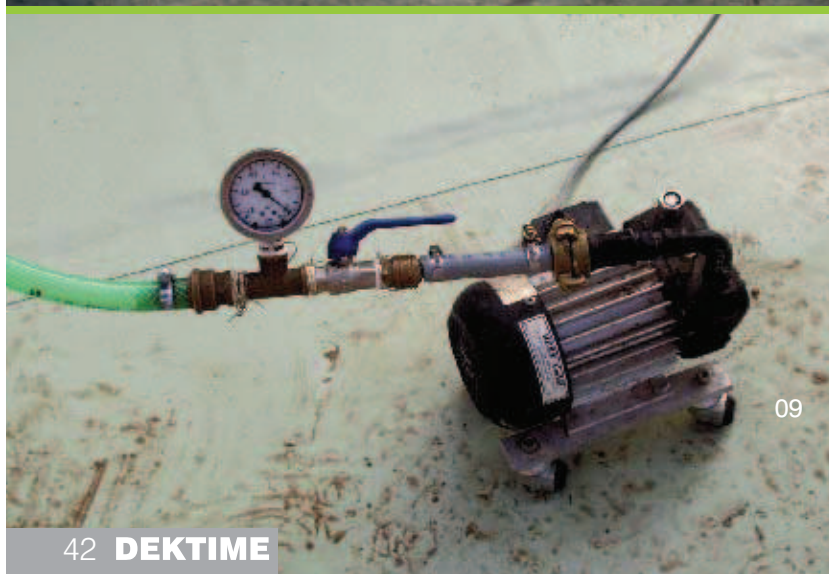
08

Po realizaci hydroizolačního systému byla provedena plošná kontrola těsnosti odsátím vzduchu z prostoru mezi jednotlivými hydroizolačními fóliemi /foto 08/. V daném časovém úseku byl sledován přírůstek tlaku vzduchu /foto 09/. Po úspěšné zkoušce těsnosti byl hydroizolační systém zakryt ochrannou betonovou mazaninou a opět byla provedena kontrola těsnosti.

Plocha izolované konstrukce činí cca 3000 m<sup>2</sup>. Tato plocha je rozdělena na 140 sektorů, které byly po ukončení izolačních prací těsné. Po realizaci ostatních vrstev střechy byly vakuovými zkouškami zjištěny 4 sektory netěsné, z toho bylo nutné těsnicím roztokem aktivovat pouze dva sektory. U zbylých dvou byla poškozena pouze jedna ze dvou hydroizolačních fólií. Komplex objektů byl dokončen na podzim roku 2006 a hydroizolační systém je bez vad.
