# HISTORIE INVERZNÍ SKLADBY V PLOCHÝCH STŘECHÁCH

ZKUŠENOSTI Z PRVNÍ APLIKACE  
SOUČASNÉ PŘÍSTUPY

### SKLADBA STŘECH NAD SÁLY KONGRESOVÉHO CENTRA

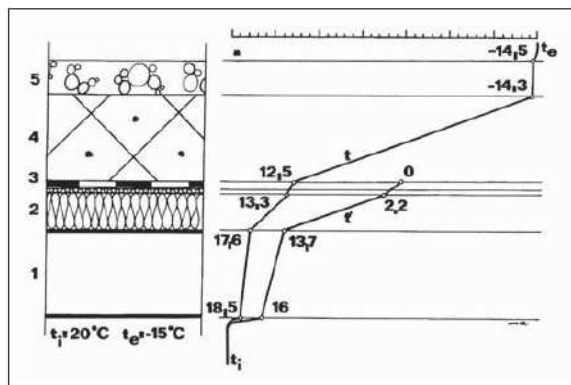
09

Aby se zabránilo poklesu vnitřní povrchové teploty pod 16 °C, byla skladba dle obr. 01 upravena do podoby uvedené na /obr. 09/. Pod hydroizolační vrstvou byla vložena doplňková termoizolační vrstva. Záměru bylo dosaženo, nicméně kondenzace nebyla stále po dobu ochlazování hydroizolace

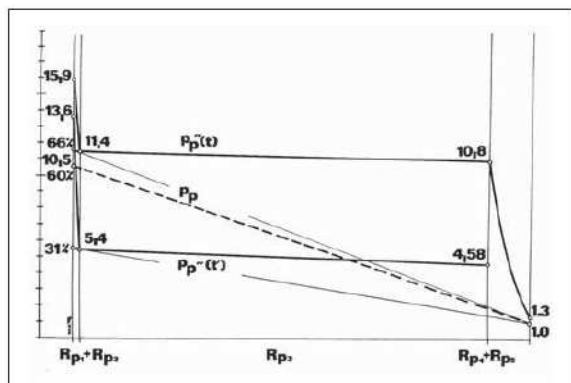
10

odstraněna – viz náčrtek průběhu parciálních tlaků vodní páry v konstrukci – /obr. 10/.

*Pozn.: Průběhy odvozeny z okrajových podmínek a průběhu teplot ve skladbě. Zachycen nejnejpříznivější stav za ustálených okrajových podmínek. Osa X – difuzní odpory vrstev, osa Y – parciální tlaky vodní páry v torrech.*

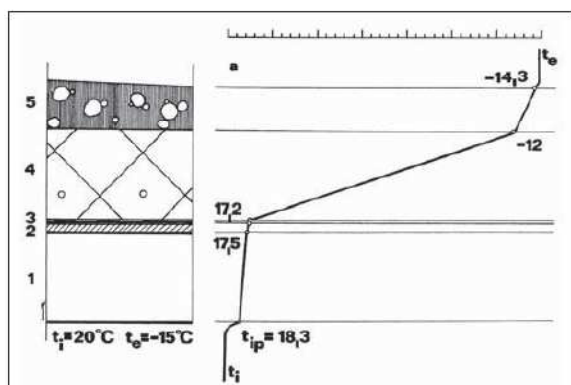
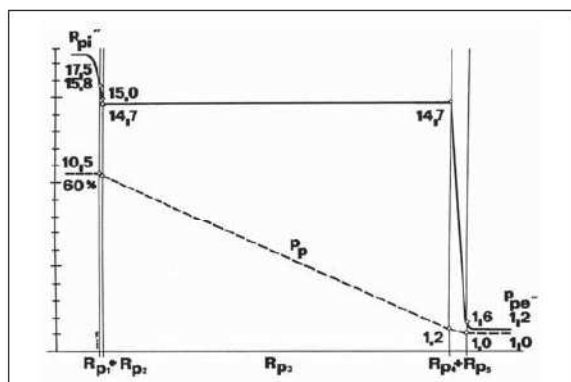
Průběhy parciálních tlaků vodní páry dokládají vyloučení kondenzace ze skladby /obr. 20 – 21/.

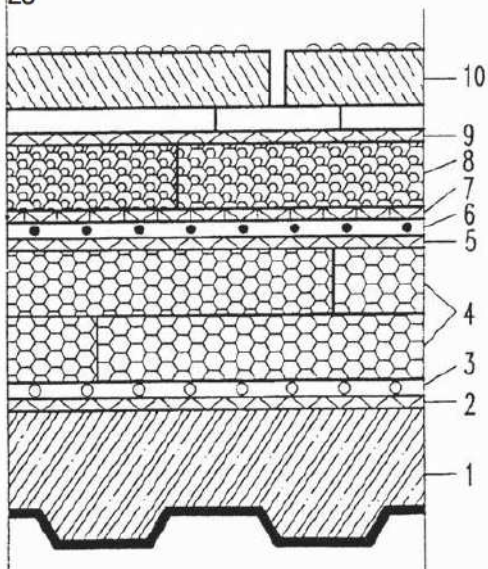
23

dlaždice kladené na podložky. Skladbu doplňovaly separační a ochranné vrstvy ze skleněných roun, resp. polyesteru /obr. 23/.

Charakteristickým znakem skladby je volné kladení všech vrstev (prosté jakéhokoli spojení) a absence mokřých procesů.

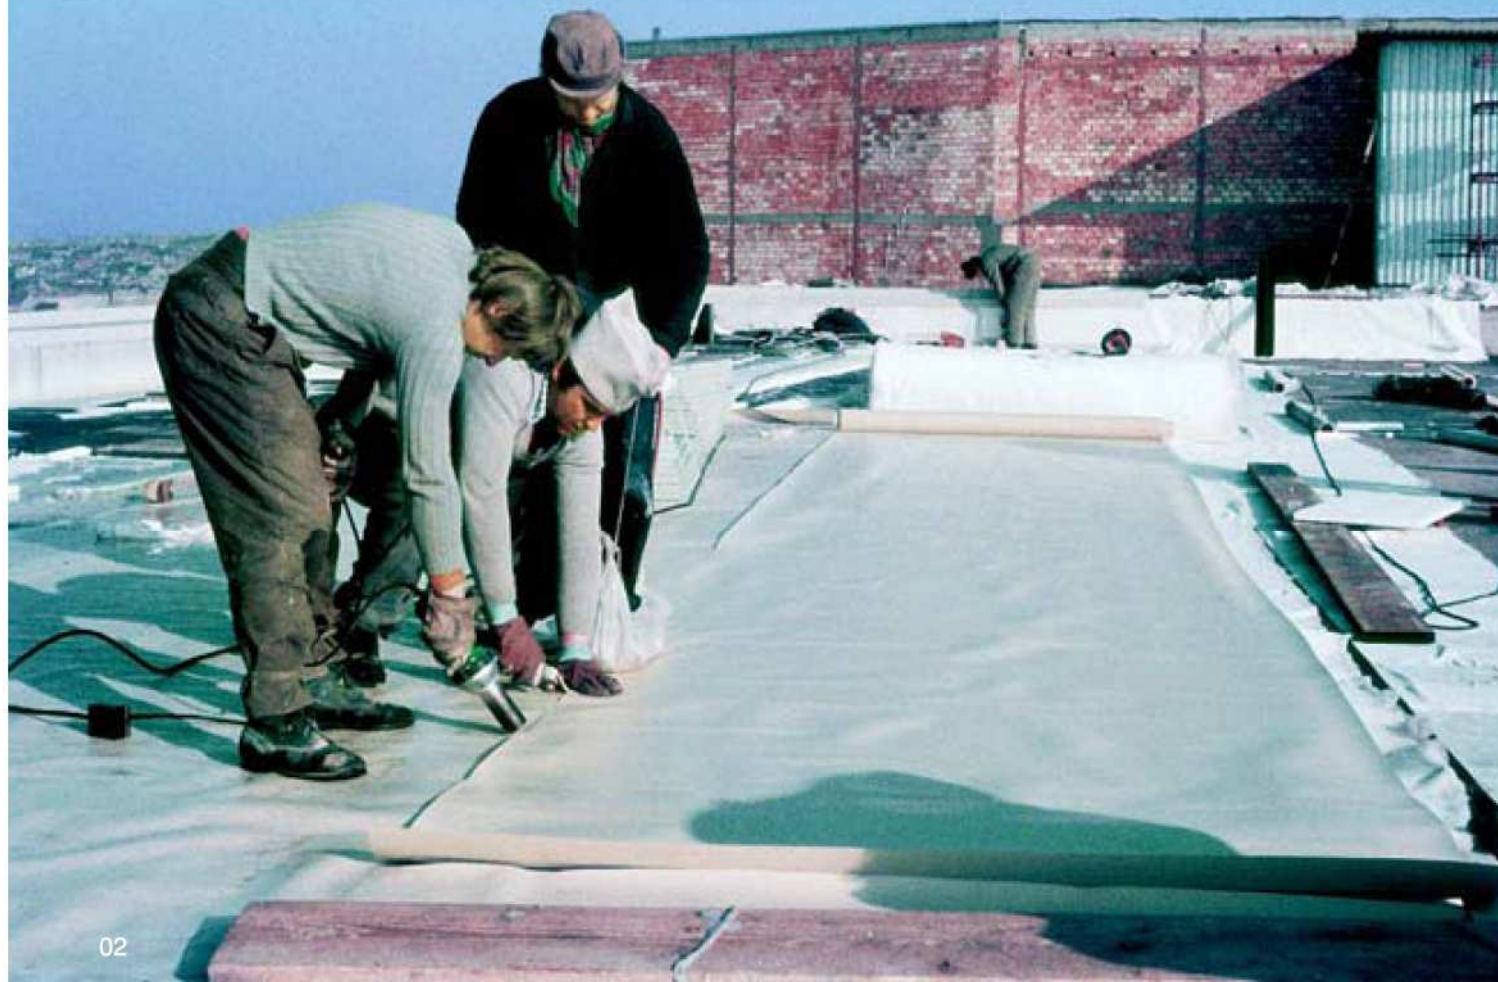
02

metrů styků fólií byly spojovány ručně pomocí horkovzdušného fenu, tetrahydrofuranu a zátěže pytlíku s pískem /foto 02/.

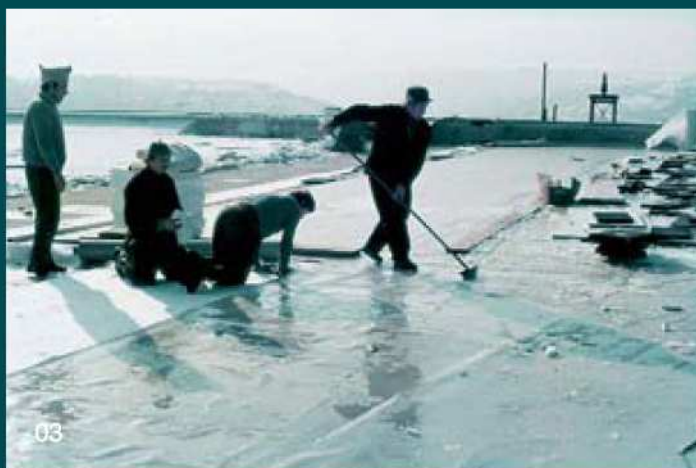
03

Často se pro denní záběr odhazoval ze střešní plochy sníh /foto 04/. Při tání sněhu a stékání vody po povrchu fólie na spoj se nezřídka voda z kritických míst vymetala koštětem /foto 03/.

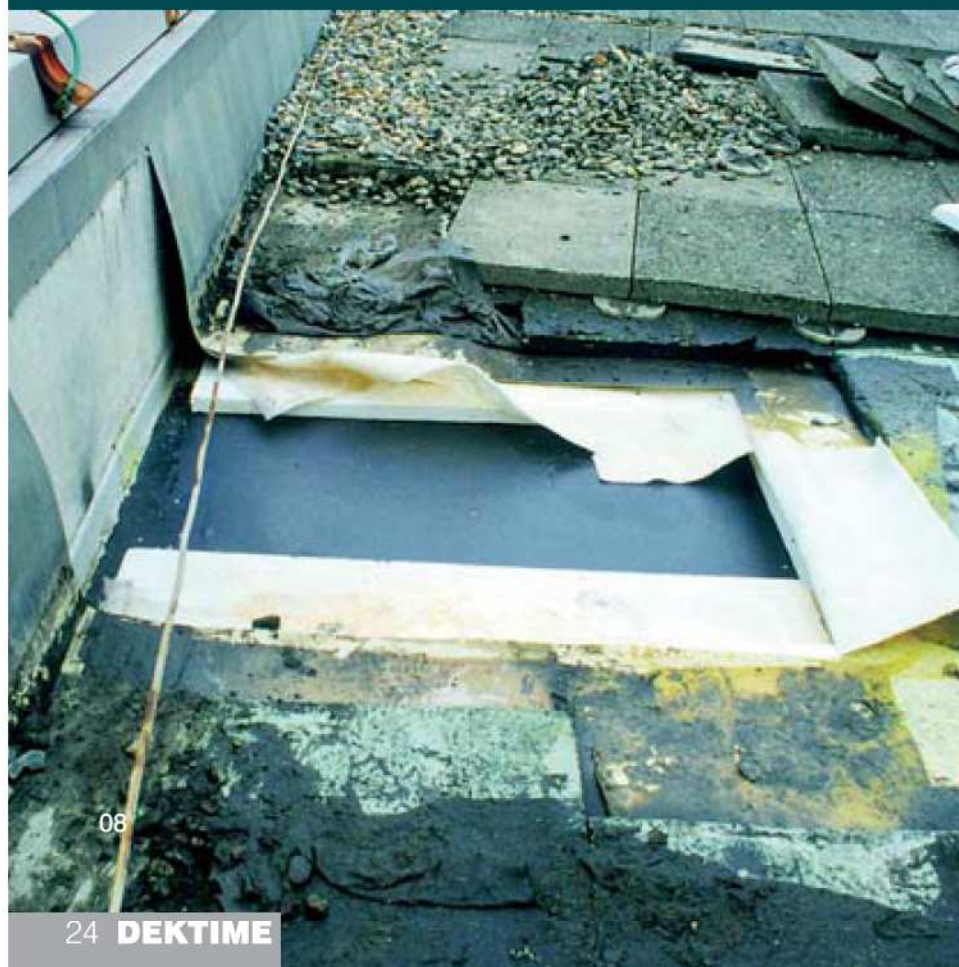
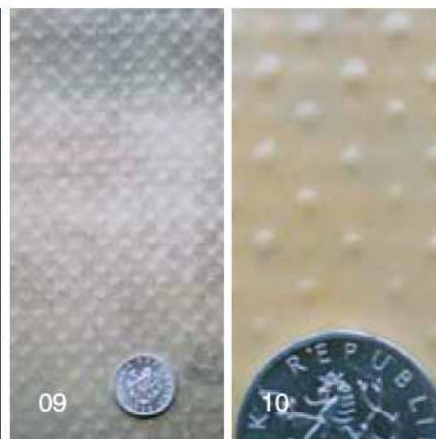
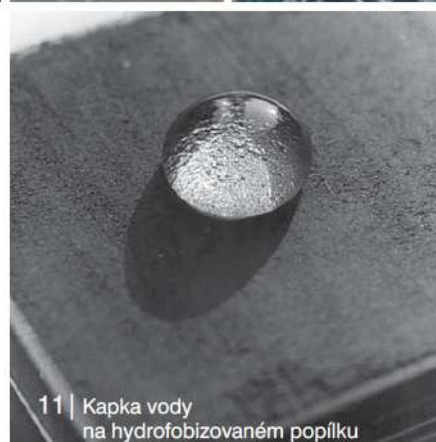
V osmi místech byl pomocí sond a následných laboratorních šetření kontrolován vlhkostní stav termoizolačních hmot a ve dvou místech u atik pak pomocí velkoplošných sond proběhla komplexní kontrola skladby /foto 05 až 08/.

Dále bylo zjištěno, že ve vrstvách roun je vázán asi 1 kgm<sup>-2</sup> vody. Celkem tedy skladba obsahuje přibližně 2 kgm<sup>-2</sup> vody (bez dlaždic a nosné vrstvy), což je velmi malé množství.

**a/ Ve skladbě střešního pláště nebyla zaznamenána destrukce hlavních stavebních materiálů vlivem vlhkosti, teploty či jiných faktorů.**

*Pozn.: K určité ztrátě soudržnosti došlo u skleněných roun, pozorovatelné při vyjímání ze skladby, ochrannou a separační funkci ale plní.*

*V roznášecí desce plastových podložek dlaždic vznikají trhliny, patrně stárnutím, ty ale nenarušují funkci podložek.*

*U hydroizolační fólie z mPVC došlo v průběhu času ke smrštění o velikosti do 0,1 %, v důsledku čehož se fólie v některých místech posunula od atik o cca 6 cm. Tento posun je ale velmi malý a nevedl ke ztrátě hydroizolační funkce fóliového systému.*

Diskuze: V několika místech došlo k proražení fólií na atikách, patrně při vyvěšování transparentů. Zjištěna i destrukce průchodek bleskosvodného vedení z tuhého plastu či trhliny nad styky fóliových plechů na atikách. Uvedené defekty je nutno v rámci údržby odstranit.

*V případě rekonstrukce střechy se na ni v budoucnosti doporučuje nahlížet jako na novou konstrukci a volit tepelný odpor skladby*

nejméně dvojnásobný oproti současnému stavu.
