NOVÁ TERASA KAVÁRNY PRAŽSKÉHO MÁNESU S VYSOKOU HYDROIZOLAČNÍ SPOLEHLIVOSTÍ

Josef Kurka | technik pro pobočku Praha - Malešice | josef.kurka@dek-cz.com | 739 488 174

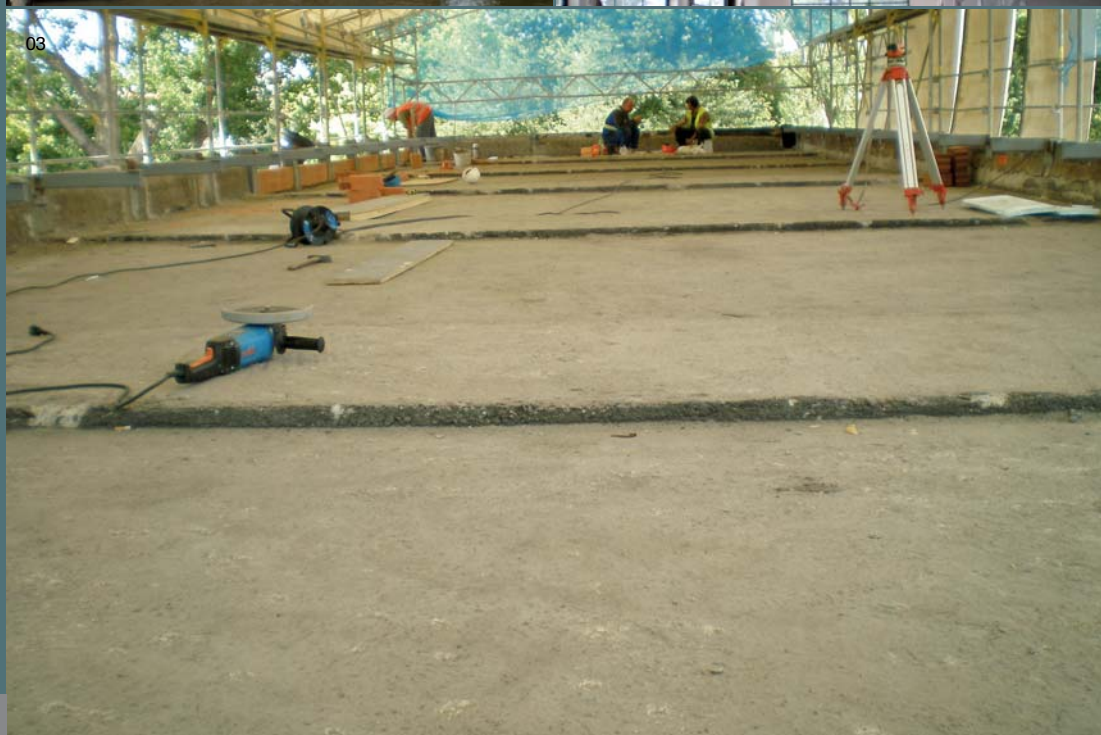
zatečení. Úkolem projekčních příprav bylo vyrovnat se s nerovností původního podkladu /obr. 03/.

Navíc zde nebyl prostor pro dosažení spádu vyššího než 1,2%, nastal tedy předpoklad pomalejšího odtoku vody z povrchu hydroizolace. Proto jsme ve spolupráci s projektantem navrhli následující jednoplášťové souvrství terasy (od exteriéru):

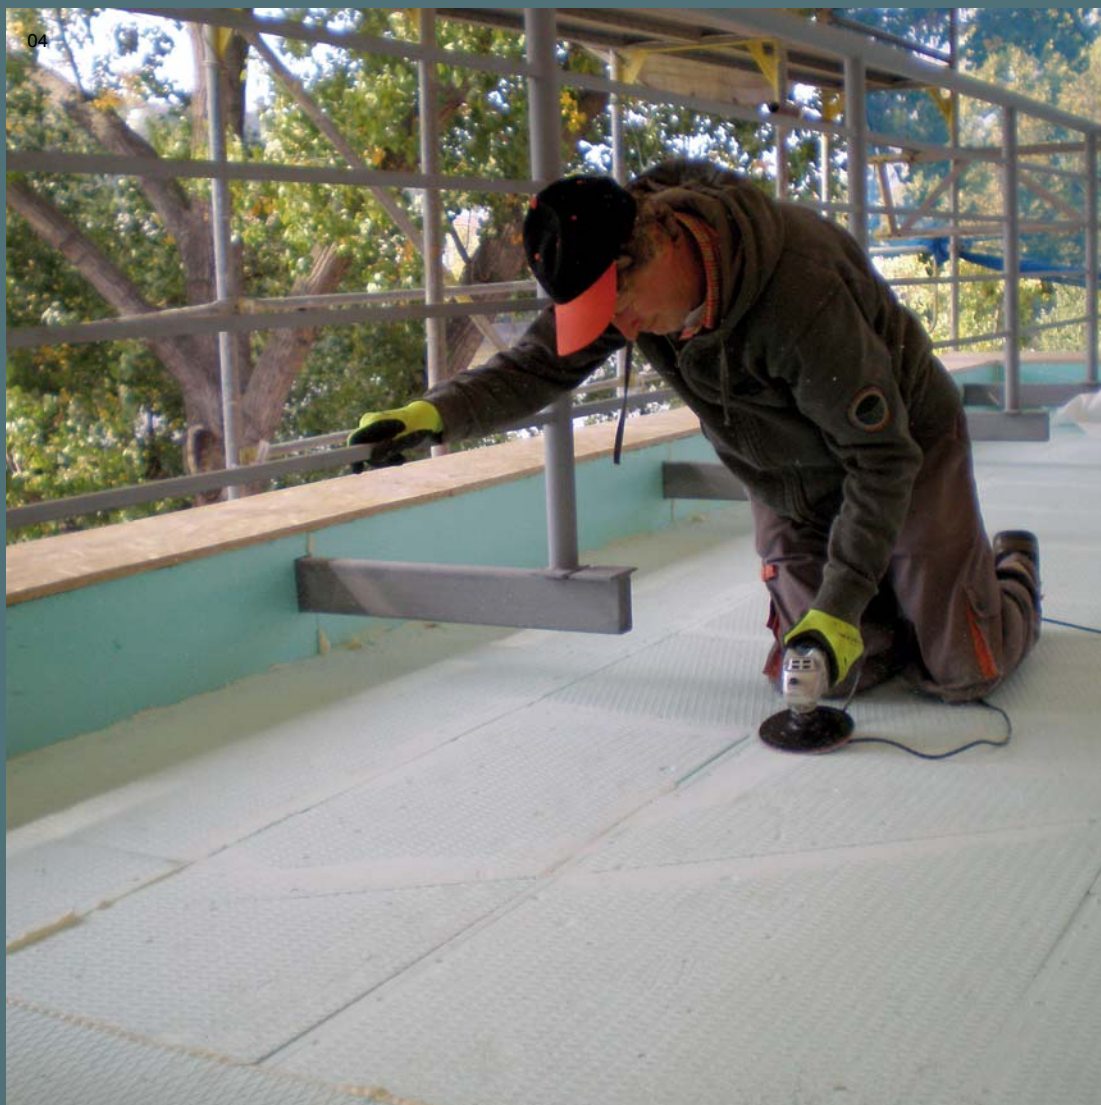
- zvýšené požadavky na rovinnost povrchu – zejména tepelněizolačních vrstev tak, aby nedošlo k dalšímu omezení již tak minimálního spádu 1,2%, např. drobné nerovnosti na rozhraní desek tepelné izolace byly zabrušovány /obr. 04/;
- vytvoření pojistné hydroizolace, ve spádu a samostatně odvodněné do vpustí s cílem zajistit hydroizolační funkci terasy i při poruše hlavní hydroizolace z měkčeného PVC;
- vytvoření drenážní vrstvy nad pojistnou hydroizolací zajištěné profilací spodního povrchu perimetrického polystyrenu s cílem zajistit plynulé odvodnění
