# HISTORIE POLYSTYRENOVÝCH DÍLCŮ V PLOCHÝCH STŘECHÁCH SOUCASNÉ SYSTÉMY

V TÉTO STATI JSOU POLYSTYRENOVÝMI DÍLCI NAZVÁNY PREFABRIKÁTY TVOŘENÉ KOMBINACÍ DESKY Z PĚNOVÉHO POLYSTYRENU A NA NI VE VÝROBĚ NALEPENÉHO ČI NATAVENÉHO ASFALTOVÉHO PÁSU.

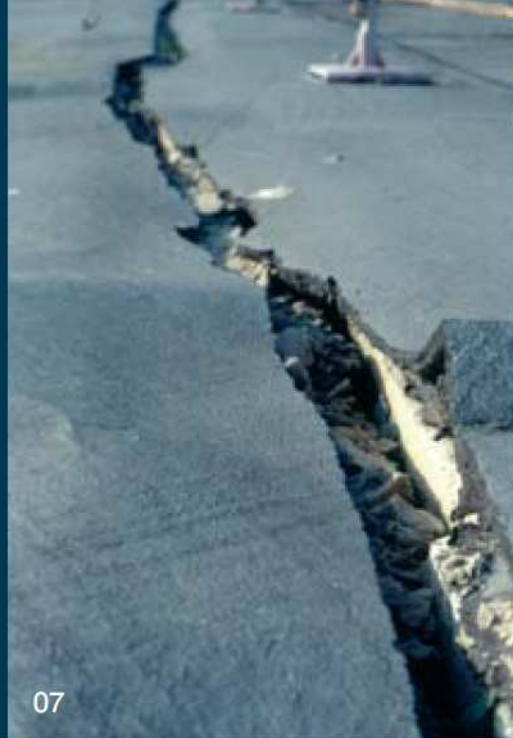
07

Na některých stavbách se vyskytlo výrazné vrásnění krytin v oblasti styku dílců /obr. 02, 04/. Jinde docházelo k trhání krytin nad styky dílců /obr. 05, 06/. Na střechách o velké ploše byla zaznamenána i tvorba trhlin nezávislá na poloze styků dílců /obr. 07/, někdy kombinovaná s vlněním krytin /obr. 08/. U některých skladeb střech bylo velmi nepříjemnou vadou smršťování systému polystyrenový dílec + povlaková krytina, projevující se vrásněním a trháním krytin u atik /obr. 10, 11/.

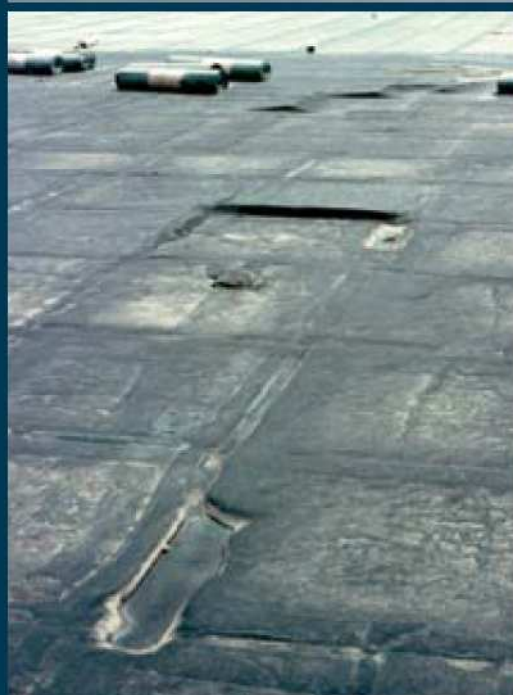
09

I když vyloučíme některé elementární vady realizace (vytrácení pěnového polystyrenu v důsledku použití rozpouštědel ve skladbě /obr. 09/,

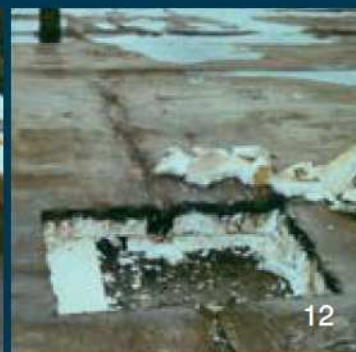
12

nebo propad krytin do širokých mezer mezi dílci /obr. 12/), zůstávalo toho dosti nejasného, co nutilo celý systém dále studovat.

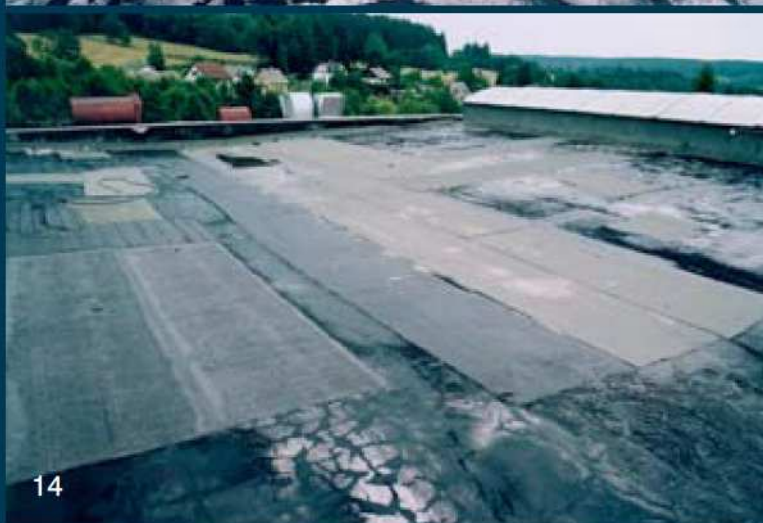
14

Uživatel se snaží průsakům do podstřeší zabránit lokálními opravami krytiny /obr. 14/. V některých částech haly je ale zjištěna velmi nebezpečná koroze výztuže žebírkových panelů /obr. 19/ vyvolaná dlouhodobým zatékáním srážkové vody v minulosti. Jak dál? Jaké způsoby nápravy v tomto případě zvolit? Dovolí finanční možnosti investora větší zákrok?

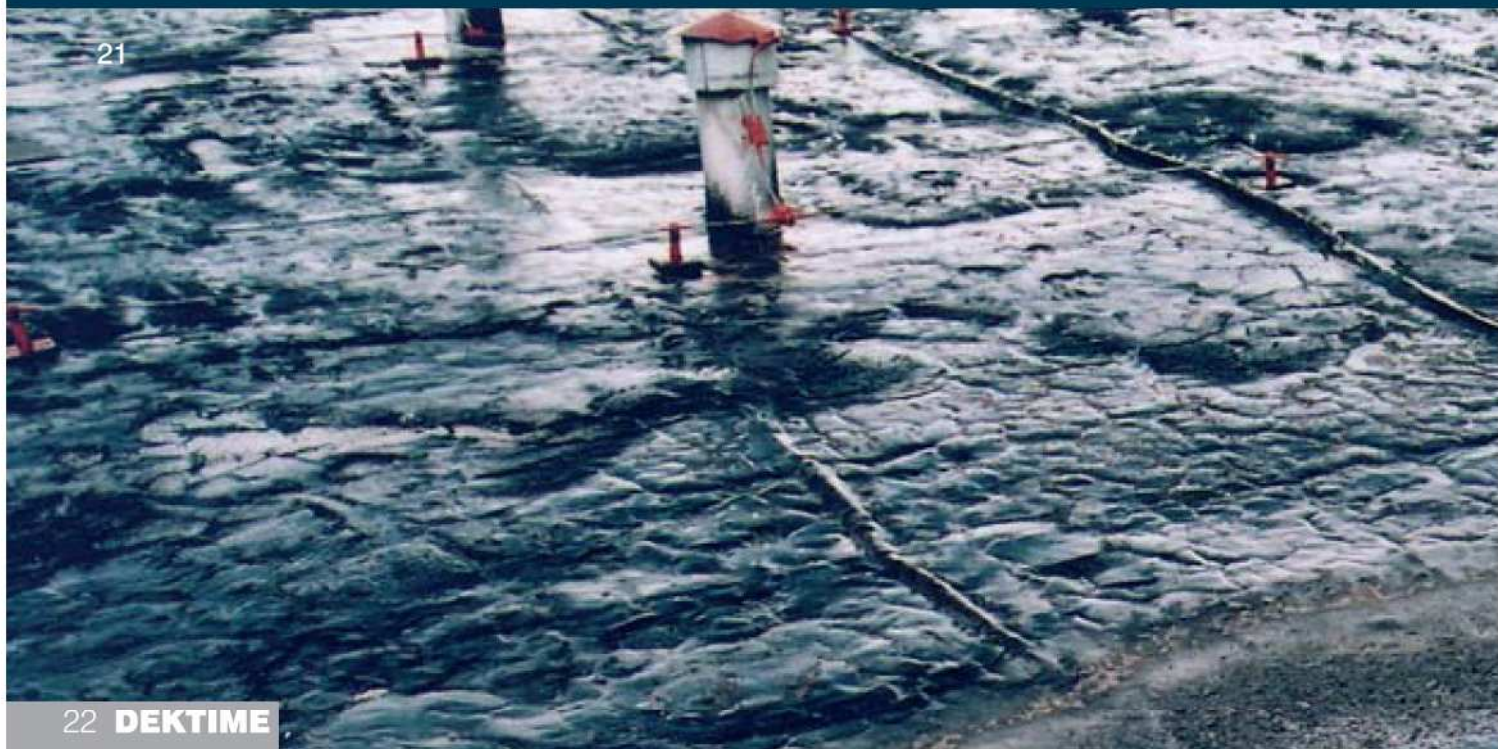
Krytina z asfaltových pásů vykazuje v ploše pokročilý stupeň degradace, a to včetně ochranných nástříků realizovaných v konci 90. let /obr. 13, 16/. V některých částech střechy se vyskytují charakteristická zvlnění krytiny /obr. 08/. Zjevným handicapem jsou bezespádová úžlabí s kalužemi vody /obr. 01, 21/. Sonda potvrzuje polohu trhlin nad styky dílců /obr. 20/. Dále ukazuje, že se jedná o skladbu, kde byla použita kombinace polystyrenové desky tl. 30 mm s polystyrenovým dílcem tl. 50 mm. Obě vrstvy jsou vzájemně i k podkladu lepeny

asfaltem za horka /obr. 18/. Jde o skladbu, která je reakcí na energetickou krizi v konci 70. let. Proto zvětšená tloušťka pěnového polystyrenu. Další sondy a následná laboratorní šetření ukazují, že vlhkosti pěnového polystyrenu v místech průsaků dosahují až 75 % hmotnosti, v místech s neporušenou krytinou 7 %. Jedná se zjevně o relativně příznivý stav. Tepelný odpor skladby činí  $1,65 \text{ m}^2 \text{ KW}^{-1}$ , součinitel prostupu tepla se pohybuje kolem hodnoty  $0,515 \text{ W m}^{-2} \text{ K}^{-1}$ . Hygienické závady na spodním povrchu střechy (kondenzace, plísň) se nevyskytují /obr. 19/.

konstrukce. Poškozené panely nutno v každém případě opravit či vyměnit. Od současného zatížení, které od stávajících termoizolačních a hydroizolačních vrstev činí  $25 \text{ až } 38 \text{ kgm}^{-2}$ , a výsledků statického posouzení se budou odvíjet možné varianty opravy. Buď bude možné přetížení, a pak lze uvažovat o možnosti aplikace moderních polystyrenových dílců s krytinou z modifikovaných asf. pásů lepených ke stávající skladbě, anebo přetížení nebude možné a pak nezbyvá než stávající souvrství střechy odstranit a vytvořit je nově. I pak by bylo možné zůstat u koncepce polystyrenových dílců, ale o větší tloušťce (cca 160 mm) s doplněním skladby o parotěsnou zábranu s funkcí pojistné vrstvy hydroizolační.

V obou případech by se využilo současné možnosti vyspádovat úžlabí spádovými polystyrenovými klíny. V úvahu přichází i jiné varianty nové skladby.
