# HLEDÁNÍ SPOLEHLIVÝCH ŘEŠENÍ OCHRANY SPODNÍ STAVBY PŘED VODOU

Libor Spáčil | konzultační technik pro Olomouc, Šumperk | libor.spacil@dek-cz.com | 737 281 218

## **RD NA OLOMOUCKU – V KONTAKTU SE SVAHEM JE VNĚJŠÍ STĚNA OCHRANNÉ CHODBY**

### **RD V ŠUMPERKU – V KONTAKTU SE SVAHEM JE OBVODOVÁ STĚNA OBYTNÝCH PROSTOR**

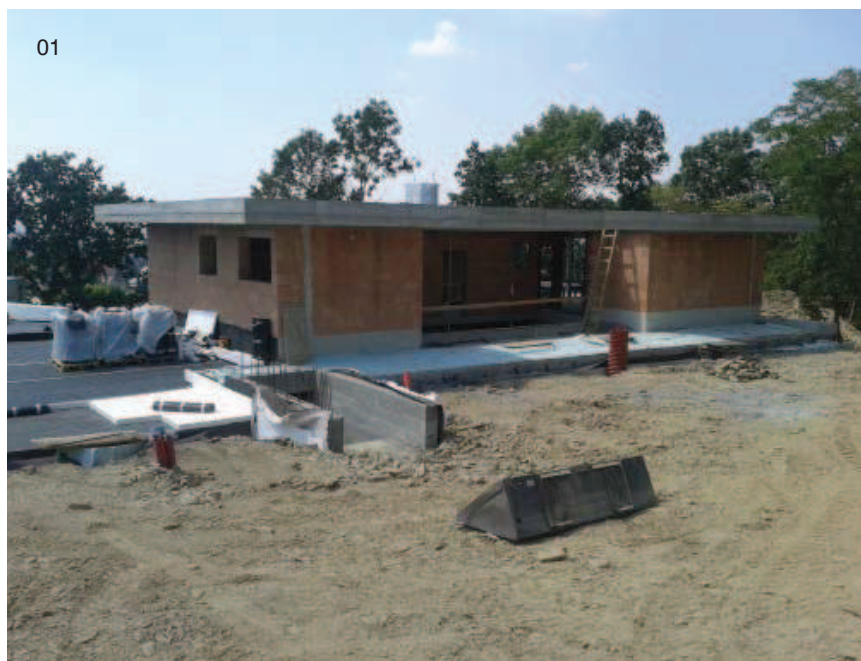
01 | RD na Olomoucku – z horní části pozemku, v rozestavěném stavu.

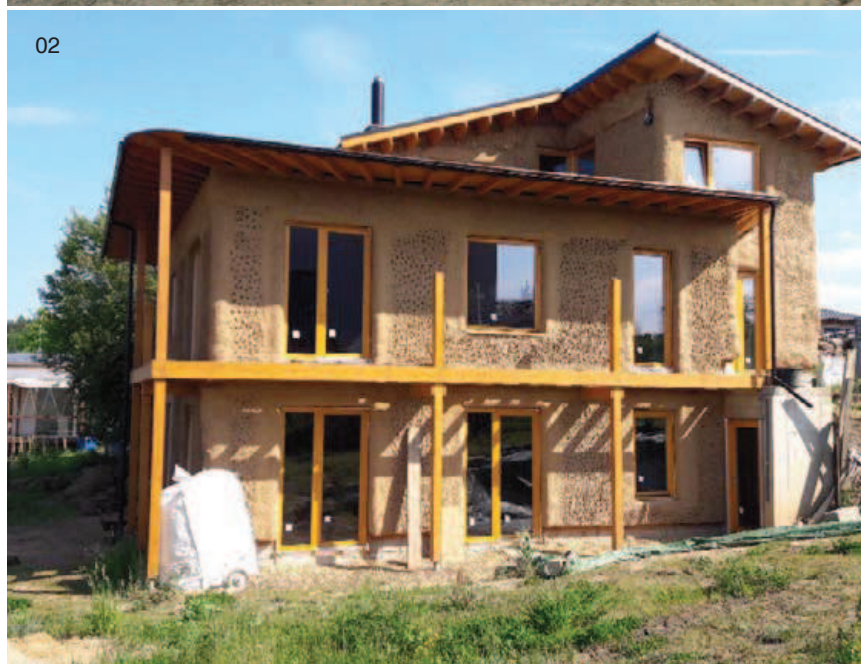
02 | RD v Šumperku v rozestavěném stavu.

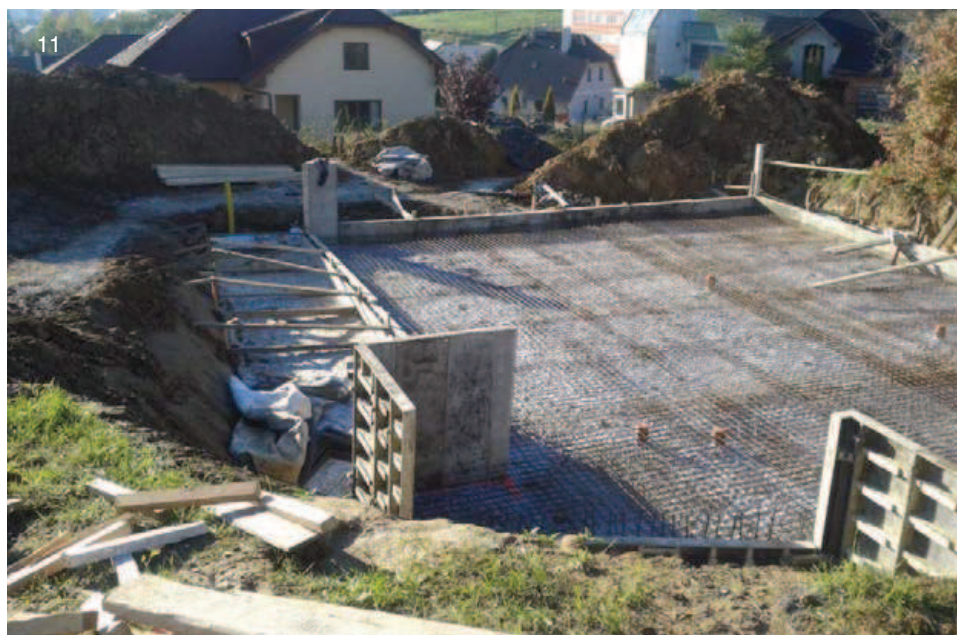
11| Příprava před betonáží základové desky.

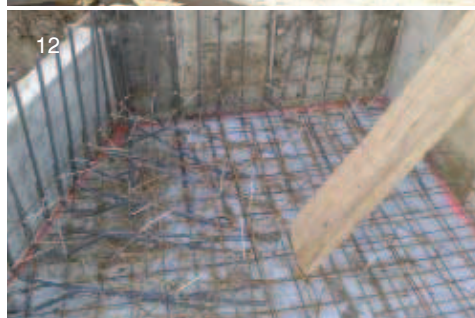
12| Vyztužení základové desky pod obvodovou stěnou.

Řešení vyžaduje od realizační firmy znalost technologie a zkušenosti s ní. V návrhu je třeba zajistit dostatečnou tloušťku, potřebné vyztužení a řešení pracovních spár. Čím je tvar vodonepropustné konstrukce jednodušší, tím je větší šance na úspěch.

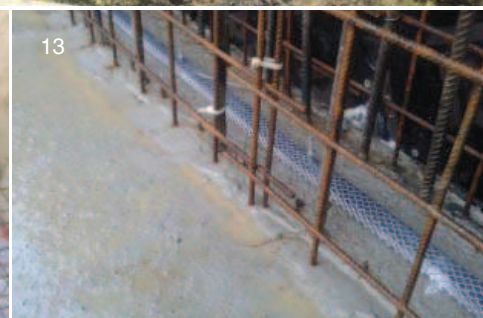
13| Pracovní spára mezi základovou deskou a stěnou.

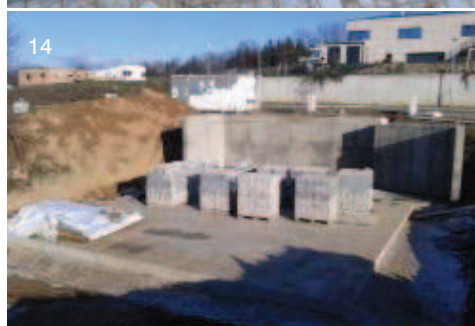
14| Hotová stěna z vodonepropustného betonu.

Investor/projektant považuje za výhodu uplatnění tepelněakumulačních vlastností betonu, hlavně v letních měsících, pro udržení příjemného klimatu v domě, dále víceúčelovost stěny a nižší nároky na prostor ve srovnání s výše popsanou ochrannou chodbou. Stěna je zároveň hydroizolační konstrukcí, je přístupná z interieru, takže v případě poruchy lze provést dodatečné utěsnění bez náročných zemních prací kolem domu (ale samozřejmě s výrazným dočasným omezením užívání interiérů).

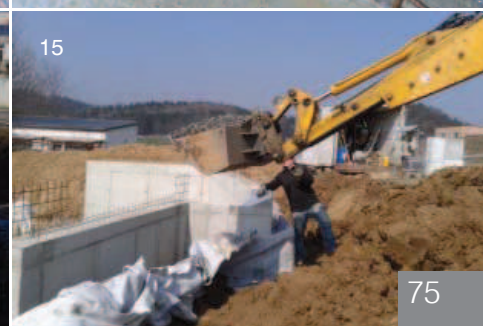
15| Zásyp drenáže, zde použito sypané pěnosklo.
